CÉDULA DE AVANCE DE OBRA

| TIPO DE UNIDAD: | Centro de Mezclas en la UMAA 36 Mesa de Otay | No. de Reporte | 20 | | |
| TIPO DE OBRA: | Construcción del Centro de Mezclas en la UMAA 36 Mesa de Otay, Tijuana, Baja California | PERIODO: | 16-sep-22 | al 30-sep-22 | |

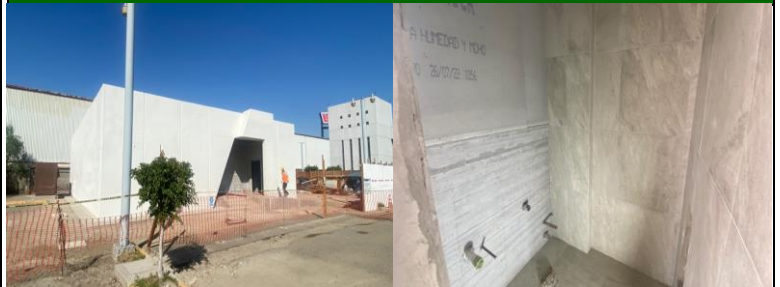
Vista principal, (sigue pendiente suministro de loseta para fachada) . Sobremuro de durock y loseta cerámica en muro de sanitario hombres.

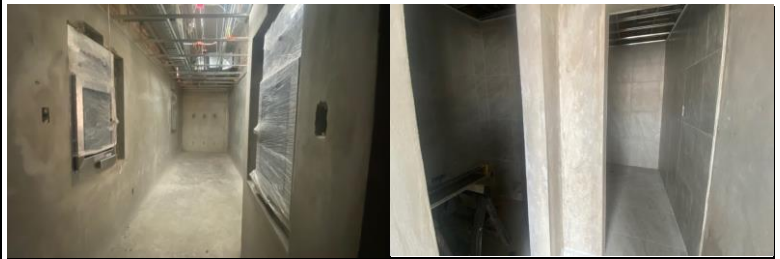
Área de acondicionamiento, esclusas instaladas. Colocación de loseta cerámica en piso y muro, sanitario mujeres y regadera.
