DICTAMEN ESTRUCTURAL.

DIRECCIÓN DE PRESTACIONES MÉDICAS IMSS DURANGO 291

**IMSS DURANGO 291, COL. ROMA NORTE,
DEL. CUAUHTÉMOC, CIUDAD DE MÉXICO**

INTRODUCCIÓN

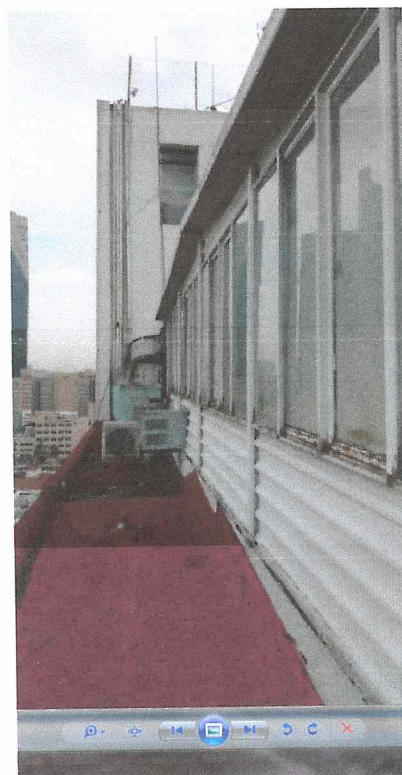
EQUIPOS DE AIRE EN AZOTEA

- En la azotea existe un equipo de aire que no esta funcionando se recomienda retirar ya que es peso no deseable en este nivel
- se recomienda reparar todas las puertas que se cayeron y revisar toda la canceleria reparando lo necesario o en su defecto cambiarlo.

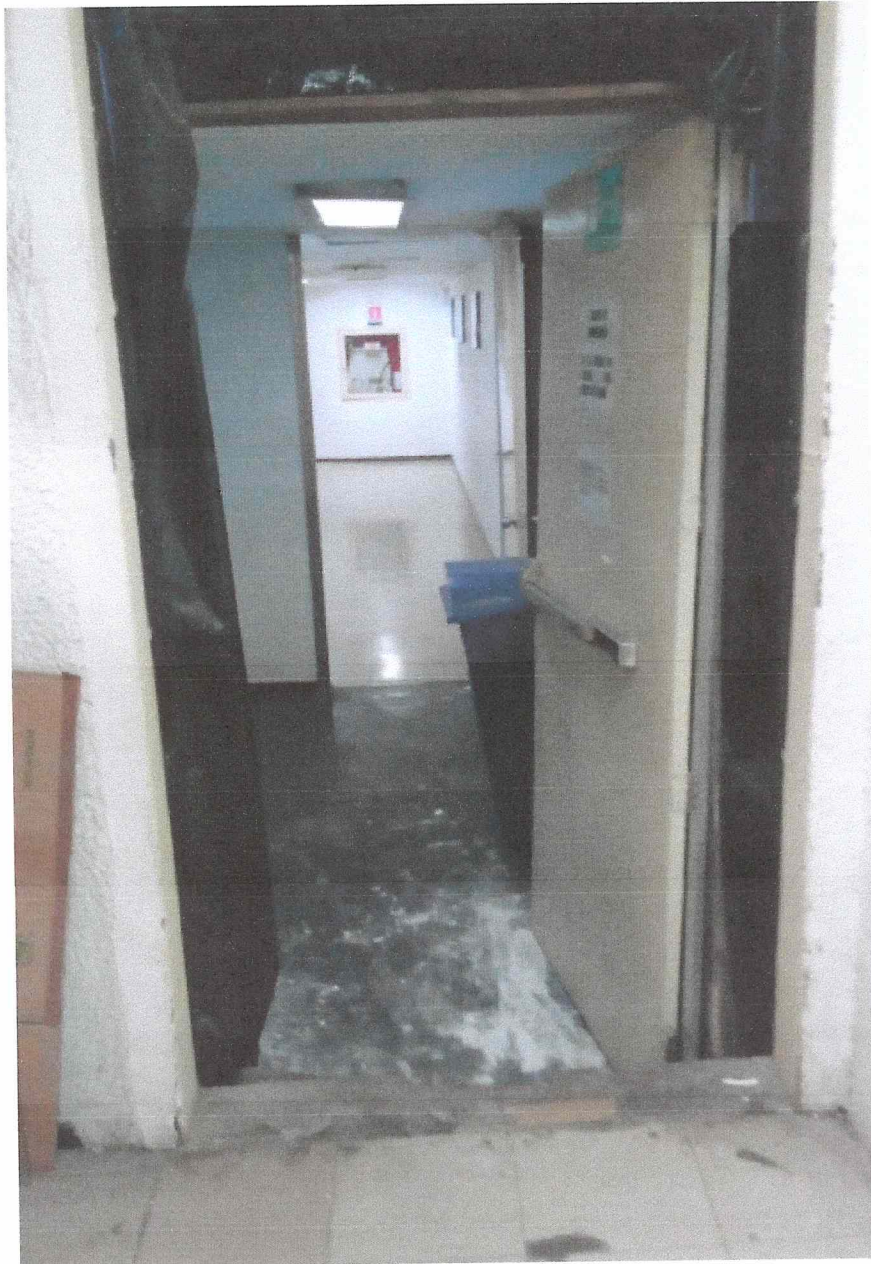
El edificio en todos sus niveles existe una puerta de comunicación con el edificio del No 289. Esta se desconectó y desprendió en algunos niveles.

PUERTA DE COMUNICACIÓN CON EL EDIFICIO DEL 289

- Se deberá reparar los escalones y las puertas de comunicación entre los dos edificios el (291 con 289)
- Reparar en el piso 7 la soporteria de las instalaciones eléctricas en el pasillo de acceso y a la vez reparar el plafond dañado.

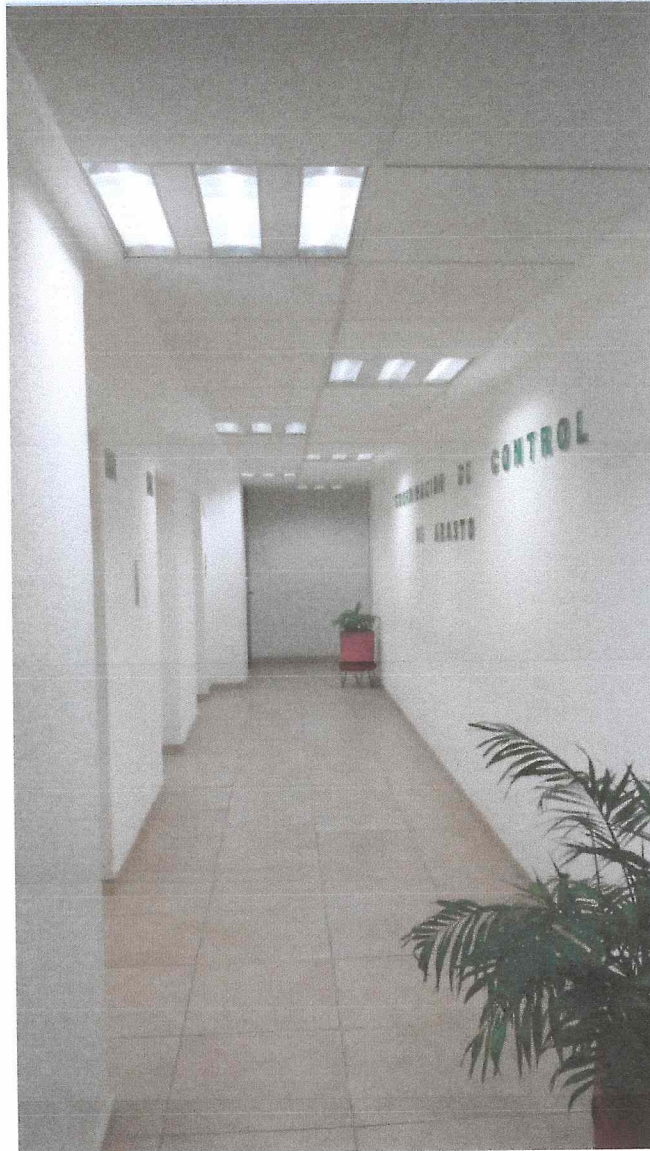
PISOS EN PASILLO DE ACCESO EN BUENAS CONDICIONES

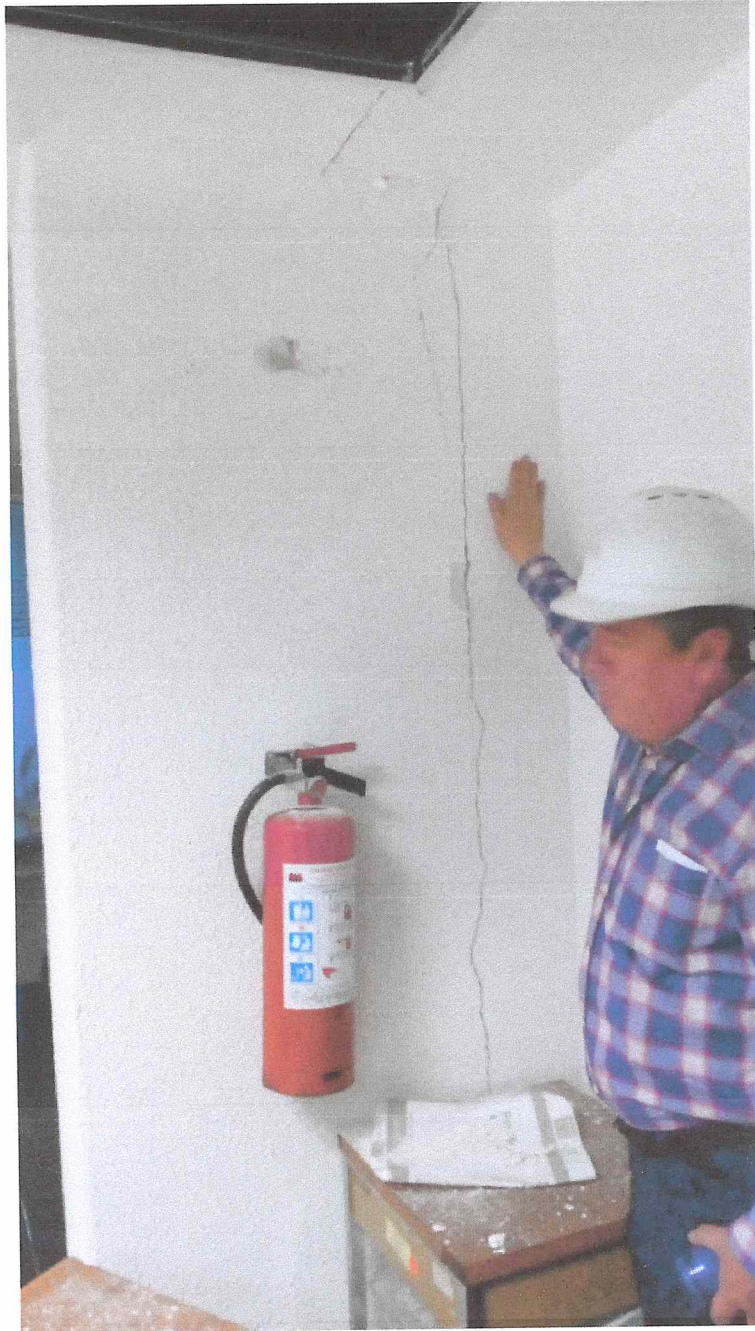
FISURAS ENTRE TABLAROCA Y COLUMNAS DE CONCRETO

- Reparar las fisuras que existen en la unión entre elementos de tablaroca y columnas de concreto
- Reparar fisura en el baño del entrepiso del quinto nivel y verificar que esta no se extienda a los niveles superiores o inferiores

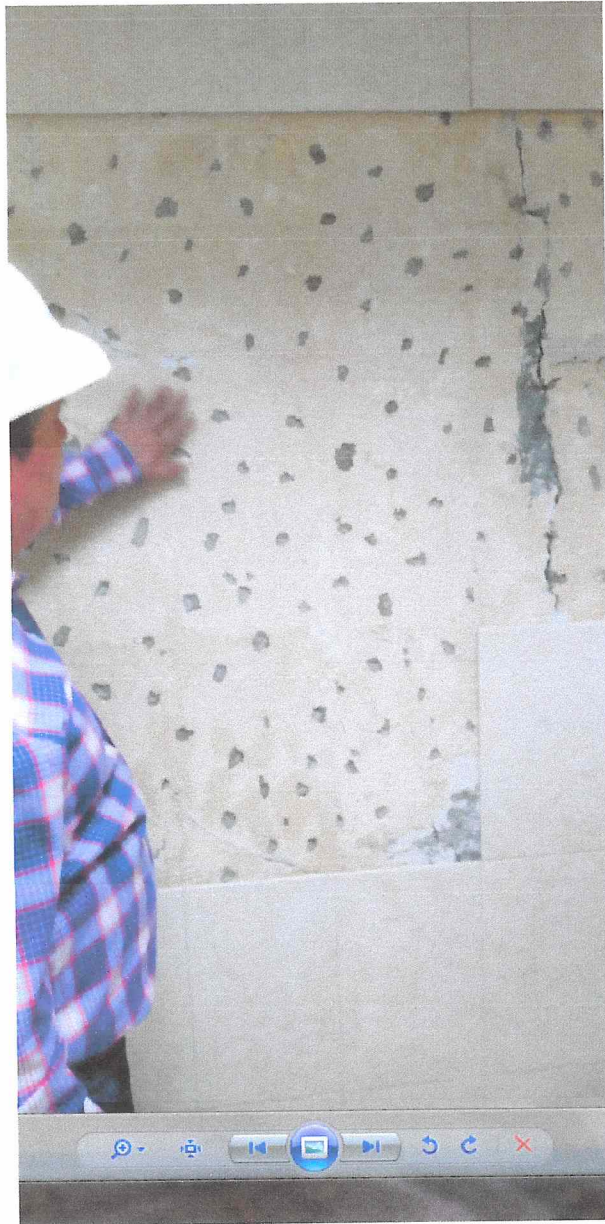
**EN EL BAÑO DEL ENTREPISO DEL QUINTO NIVEL SE DESPRENDIO EL ACABADO Y SE
APRECIA UNA FISURA**

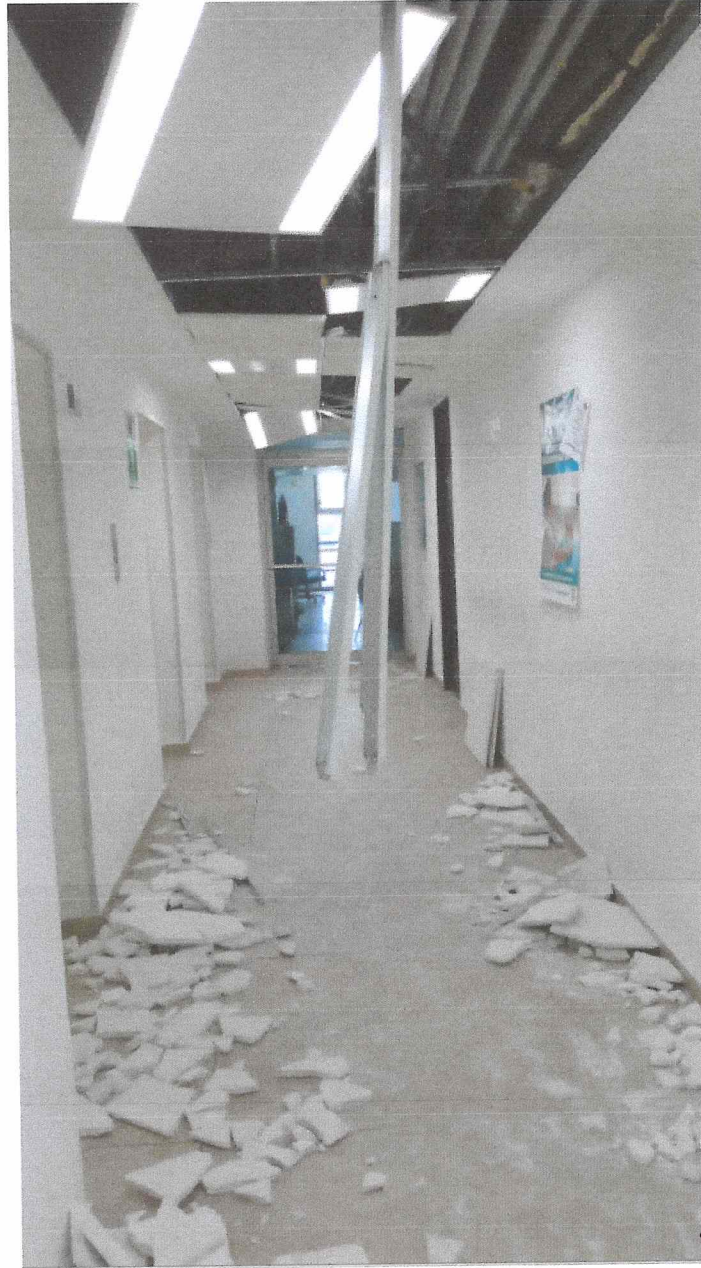
**PLAFON DAÑADO EN EL PISO 7 DEBIDO A QUE EL SOPORTE DE LAS INSTALCIONES
ELECTRICAS SE DESPRENDIO**

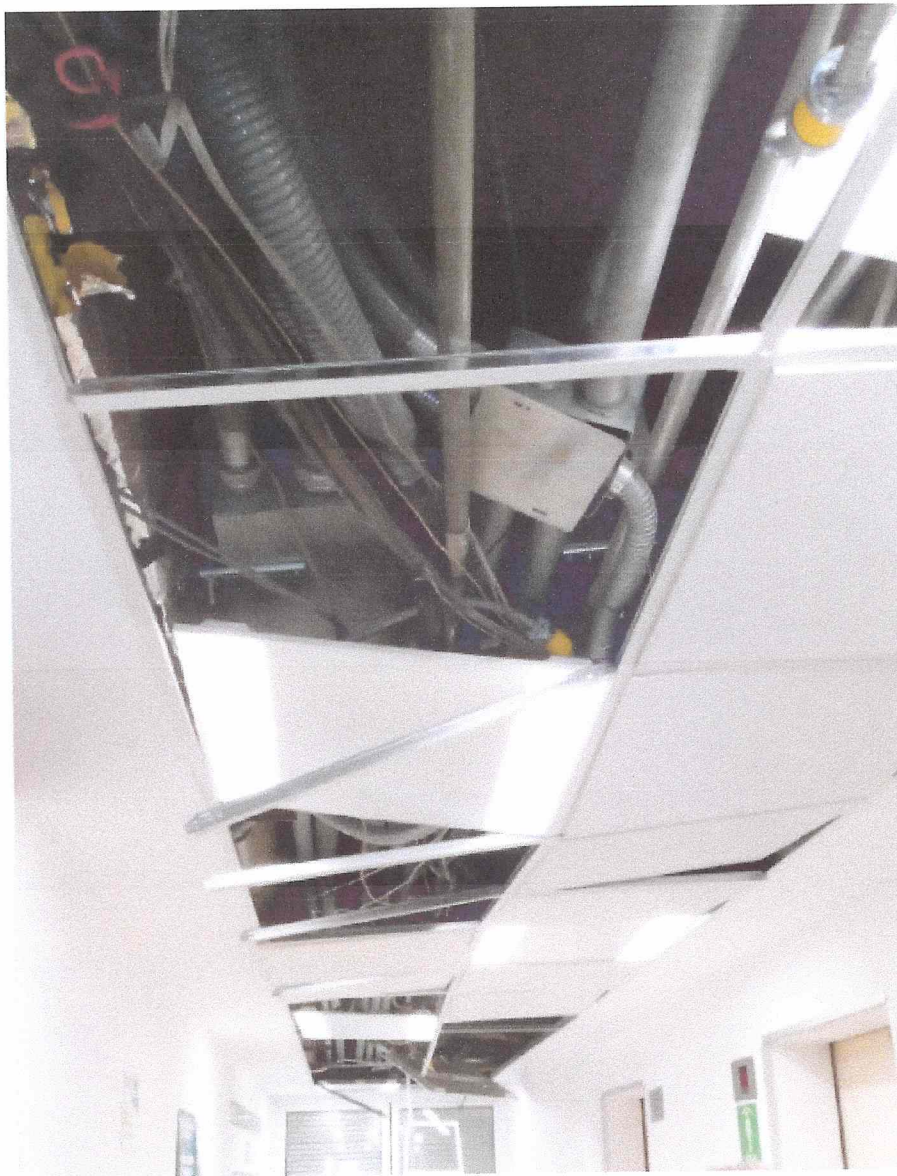
TUBERIA DE INSTALACIONES ELECTRICAS QUE SE VENCIO DEBIDO AL DESPRENDIMIENTO DEL SOPORTE

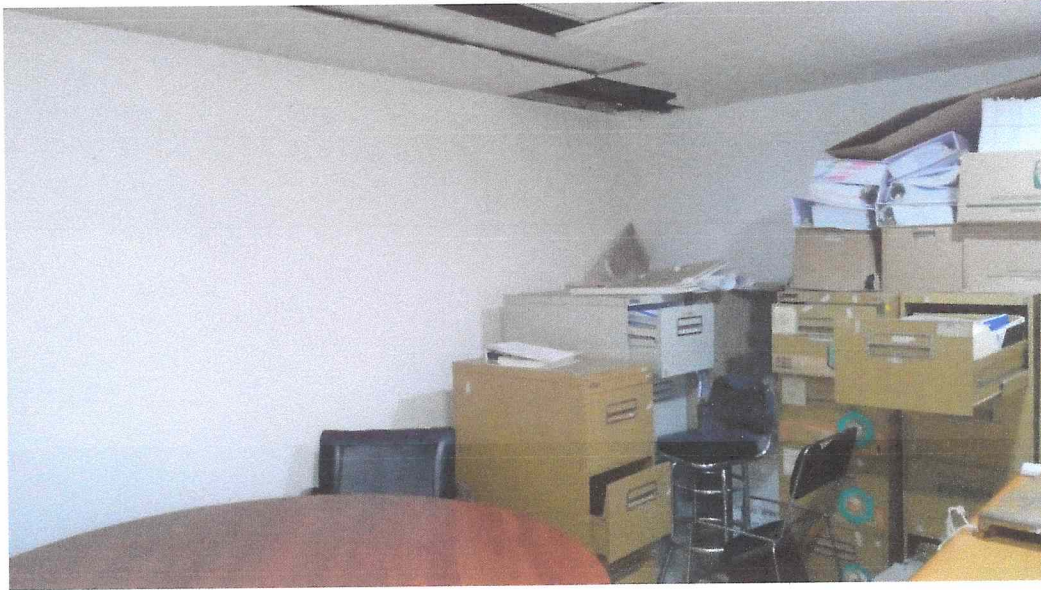
RETIRAR ESTE PESO ADICIONAL EN LOS ENTREPISOS

- Se deberá aligerar la carga en las areas de los archivos muertos ya que esta carga es perjudicial para el edificio, y en las areas de circulación que queden libres de archiveros para que las personas tengan libre acceso a las salidas de emergencia.
