# DICTAMEN ESTRUCTURAL

## OFICINAS CENTRALES IMSS

## **DICTAMEN ESTRUCTURAL**

El IMSS solicita por medio del C. Marco Díaz una **INSPECCIÓN POST-SÍSMICA** del inmueble ubicado en la avenida Reforma 476, Col. Juárez, Del. Cuauhtémoc en la Ciudad de México.

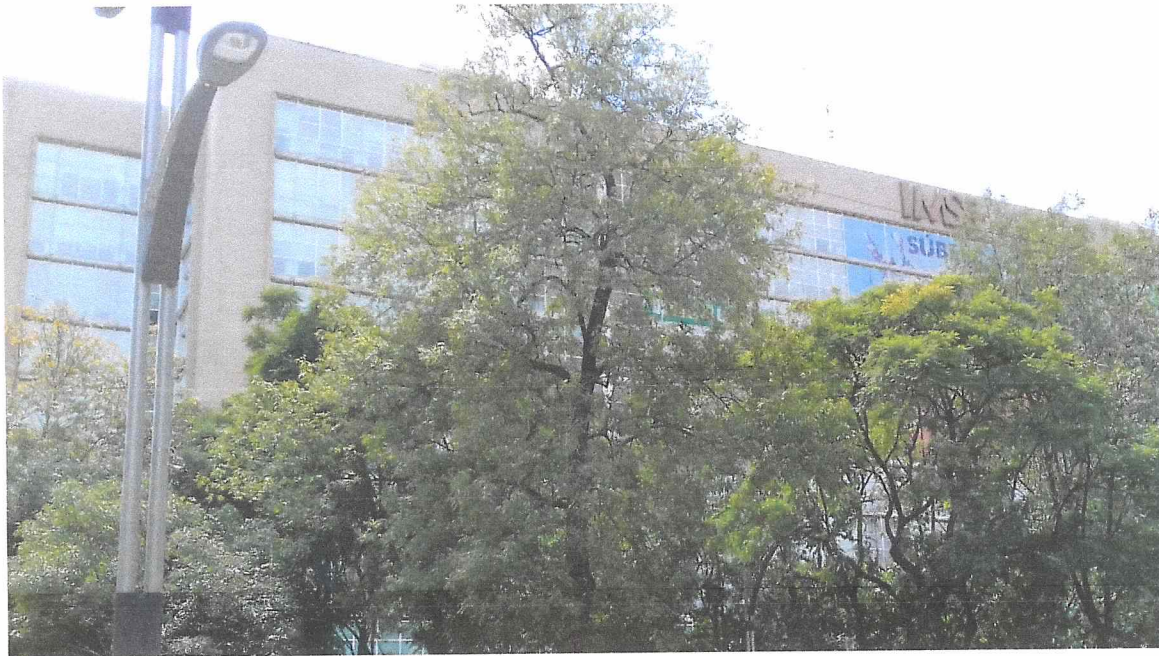
Fachada principal sobre Av. Reforma

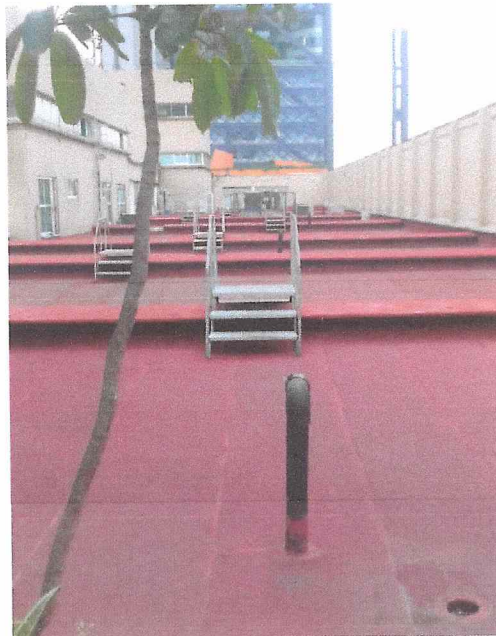
Planta de azotea

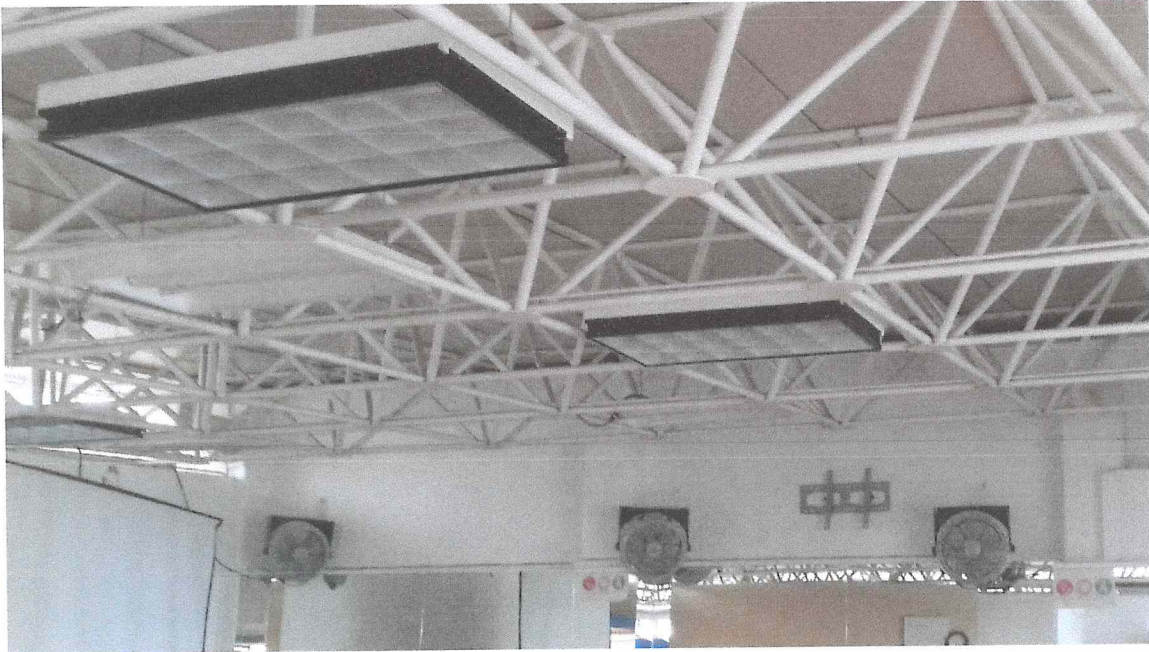
Zona de gimnasio en planta de azotea. Estructura metálica tipo tridilosa apoyada en columnas y muros existentes de concreto.

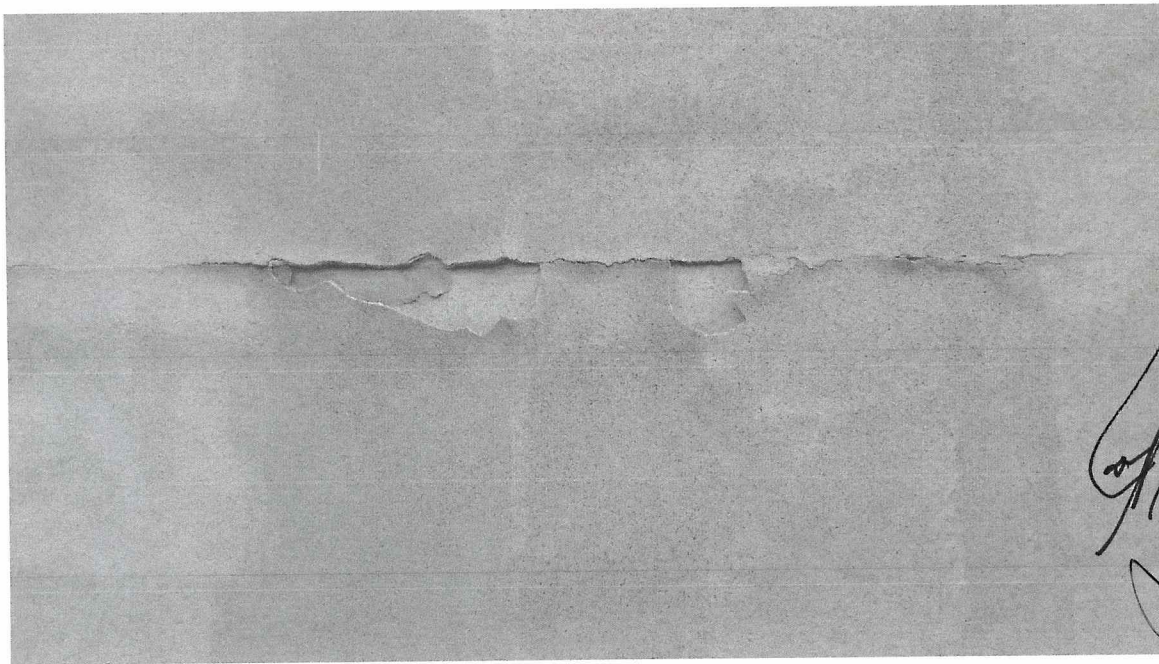
Muros en azotea presentan fisuras en acabados.

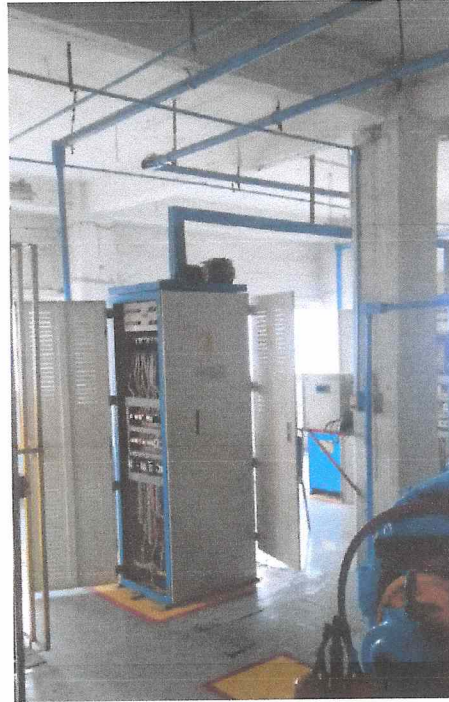
Cuarto de máquinas en azotea con estructura de concreto reforzado aparente.

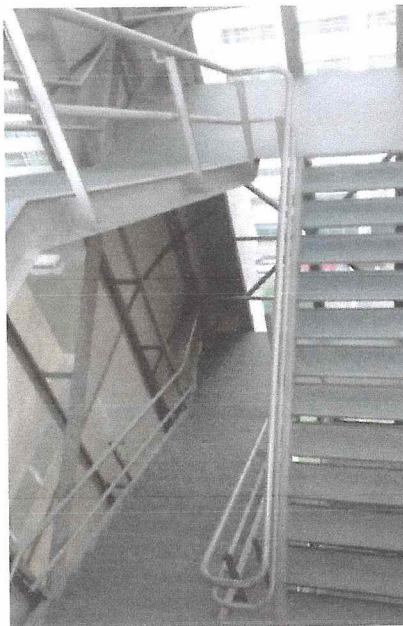
Escaleras de emergencia construidas después del sismo de 1985,  
estructura metálica anclada a elementos existentes.

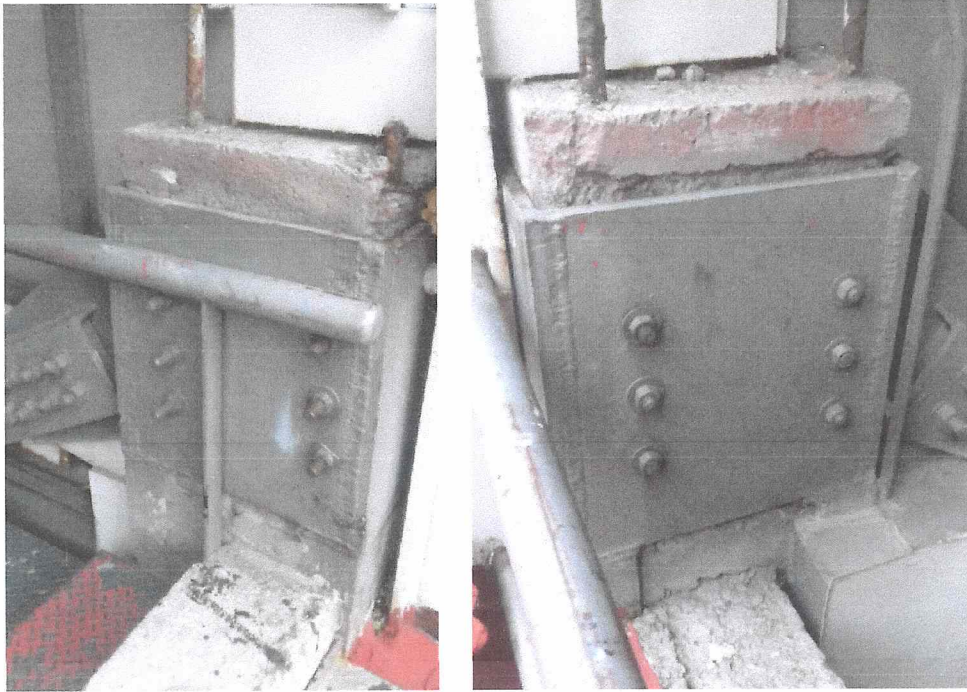
Conexión de escalera de emergencia a columna de concreto existente en planta de azotea.

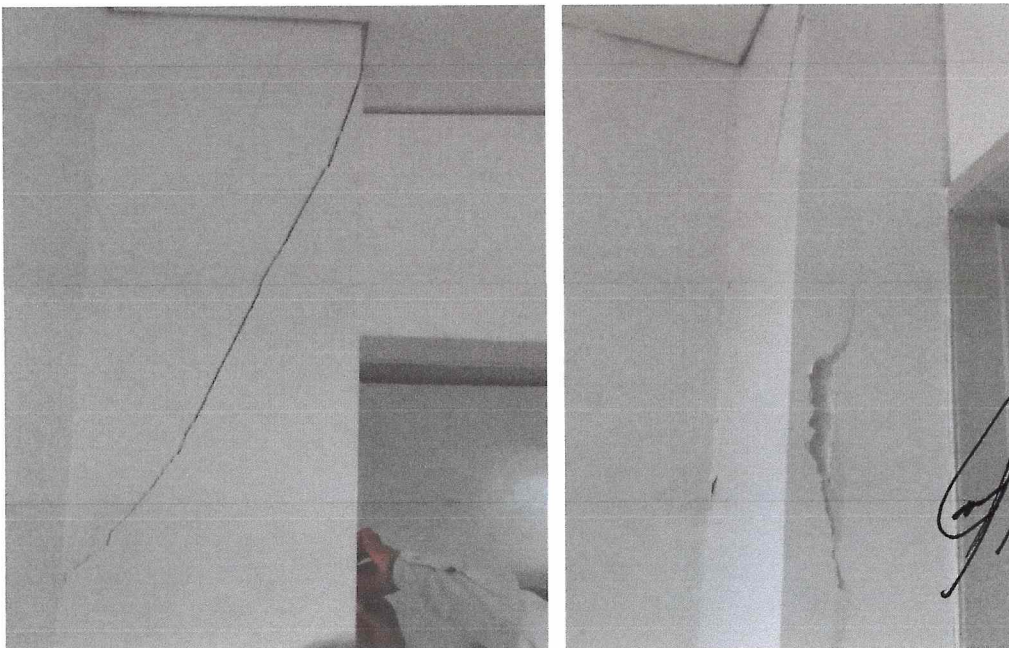
Fisura en acabado de yeso de columna en planta de azotea debido a que el recubrimiento tiene un gran espesor.

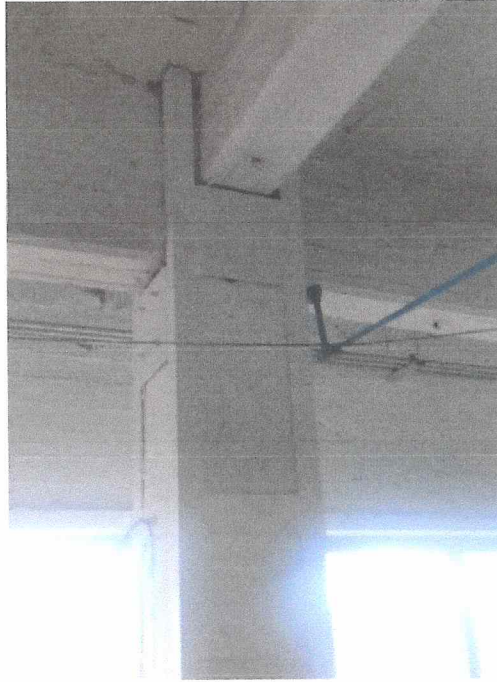
Refuerzo en columna de concreto reforzado de cuarto de máquinas en azotea (después del sismo de 1985).

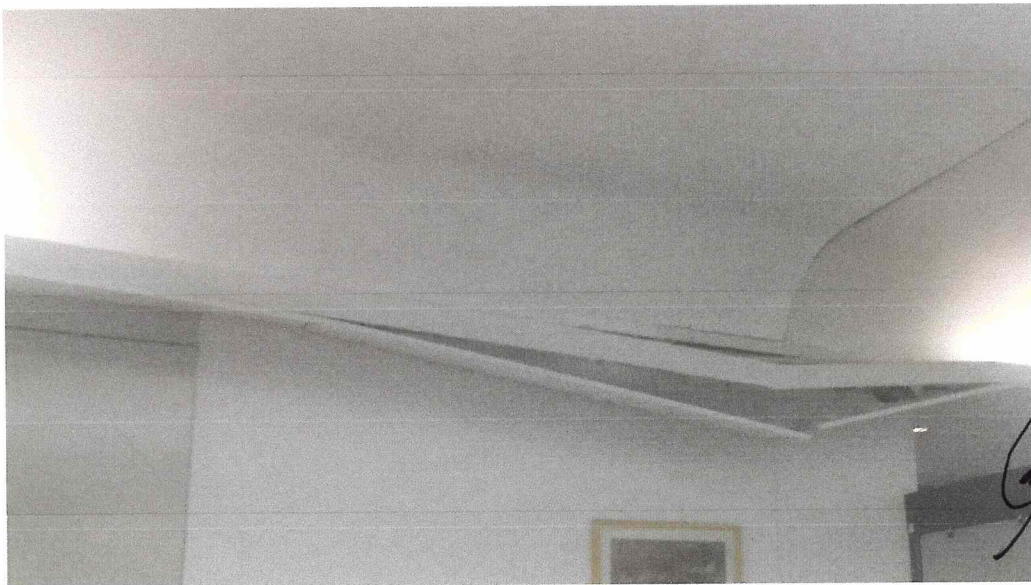
Caída de elementos no estructurales como plafones (tipo) en zona de junta constructiva.

- Se deberán restituir los plafones y muros divisorios que presenten daño, así como vidrios que se hayan roto.
- Se recomienda retirar cargas excesivas de papelería en todos los entresijos, así como despejar áreas de circulación para que queden libres de archiveros y las personas tengan libre acceso a las salidas de emergencia.
- Se recomienda que la empresa de los elevadores retire sus elementos para ver el estado de los muros del hueco para determinar si existe daño y en su caso repararlo.
- Se recomienda hacer nivelaciones en el edificio cada mes, para conocer su comportamiento y poder compararlo en futuros eventos sísmicos.
- Se recomienda colocar material flexible tipo "celotex" entre muros divisorios de mampostería y columnas para evitar posibles fisuras.

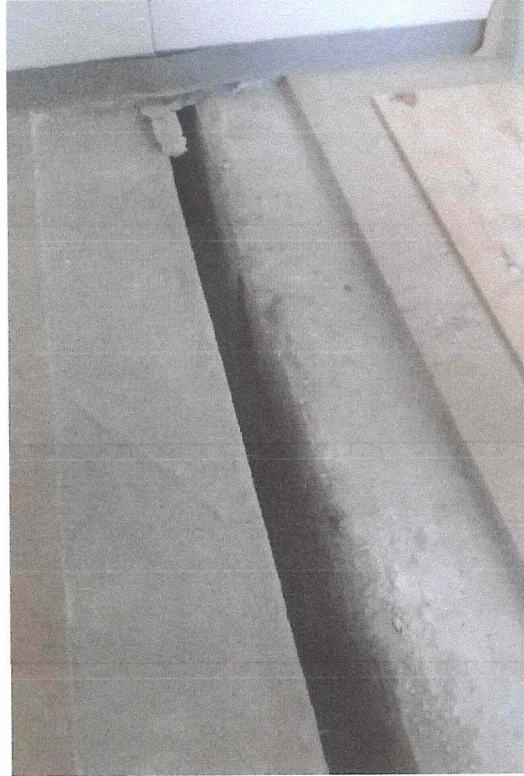
Junta constructiva que no presenta daño estructural.

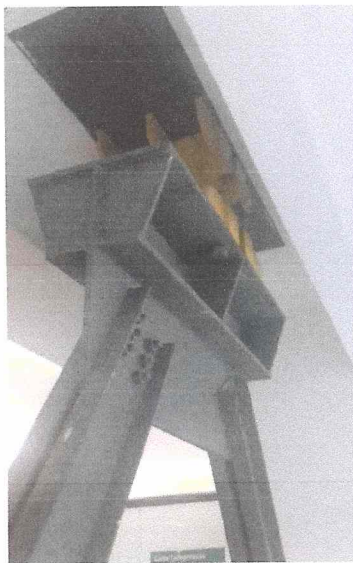
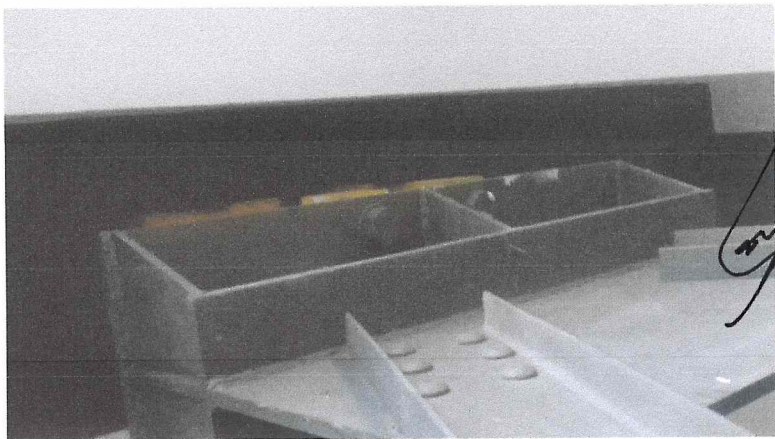
Disipadores de energía en contraventeos colocados en todos los niveles del edificio.

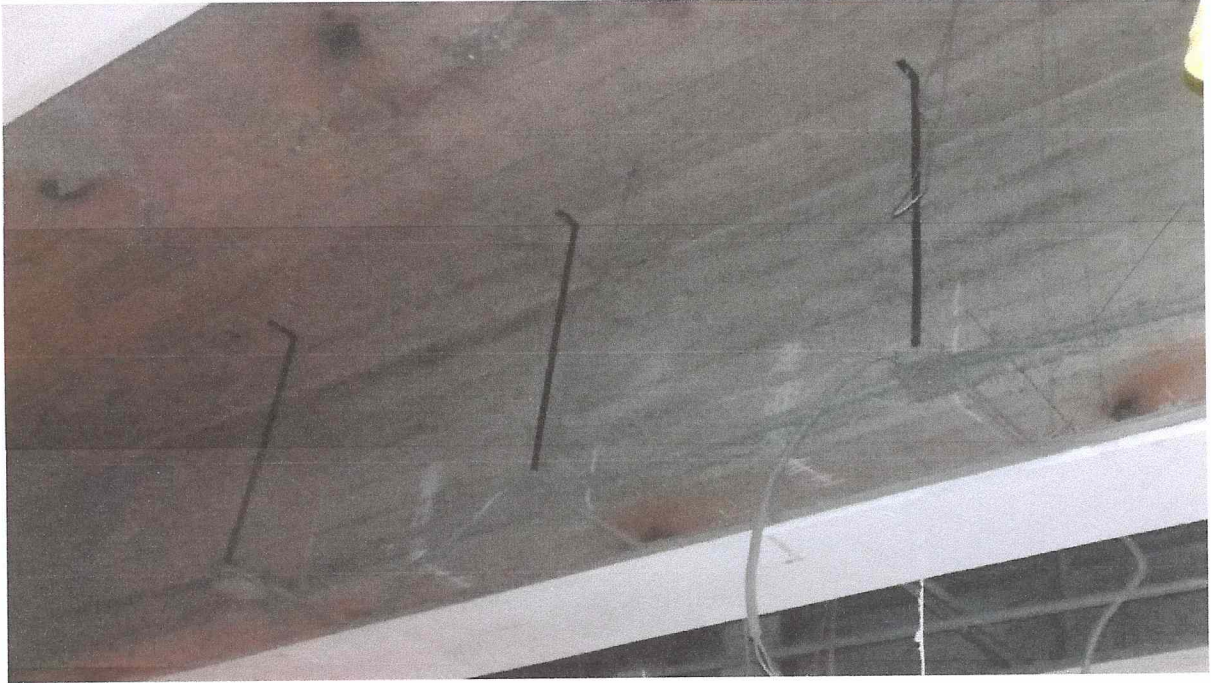
Elementos estructurales como trabes de concreto no presentan daño.

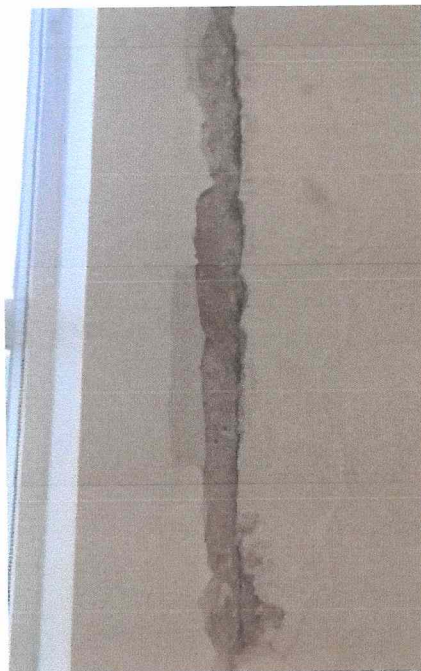
Separación debida a junta constructiva entre castillo y panel de tablaroca.

No representa daño estructural.

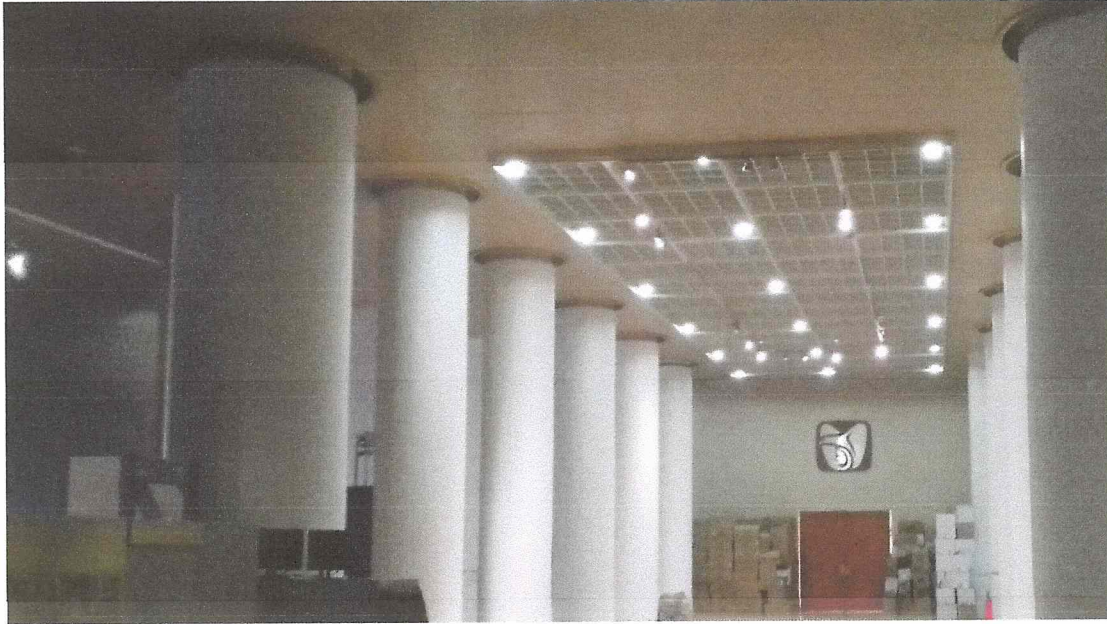
Vista de planta baja

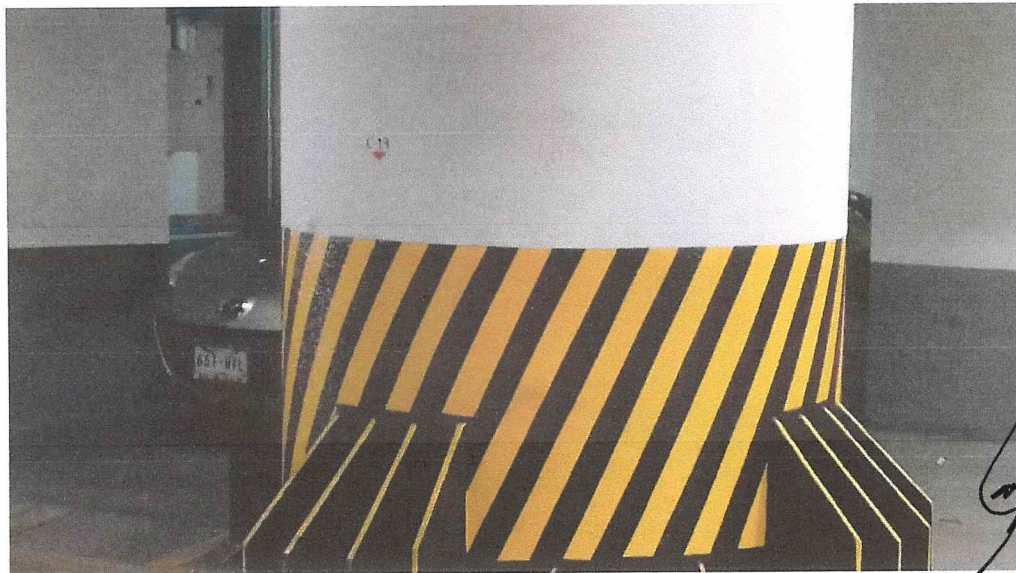
Refuerzo con cartabones en columna de concreto reforzado en planta sótano (después del sismo de 1985).

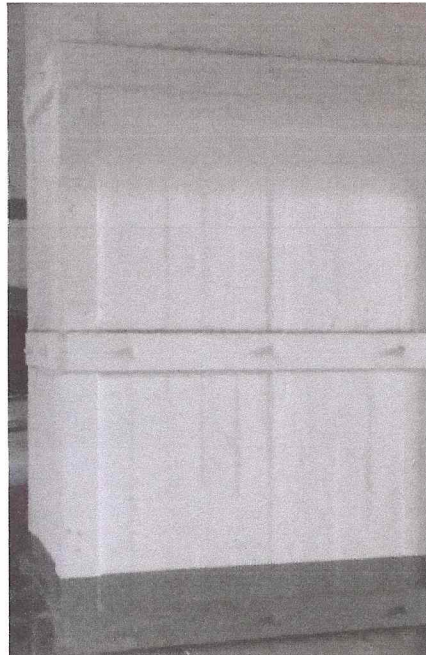
Refuerzo de columna de concreto en planta sótano.
