## Forma de Inspección Post sísmica Evaluación Rápida

Dirección: TOKIO # 104

DIRECCIÓN: TOKIO # 104, OFICINAS PUBLICAS DEL IMSS,  
COLONIA: JUAREZ, DELEGACIÓN: CUAUHTÉMOC, CP: 06600

## REPORTE FOTOGRAFICO

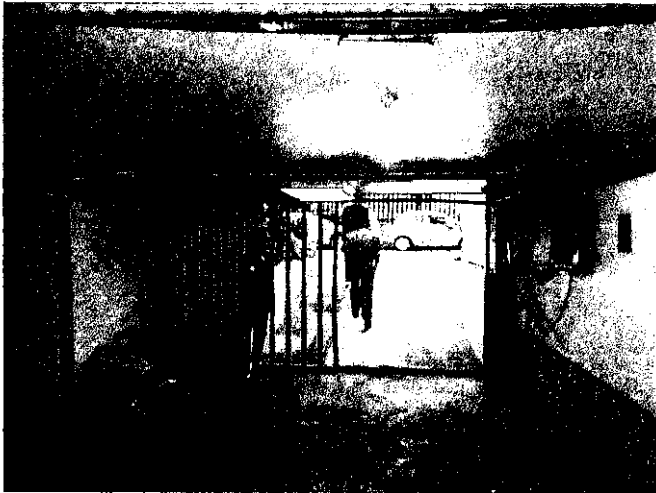
SIN DAÑOS

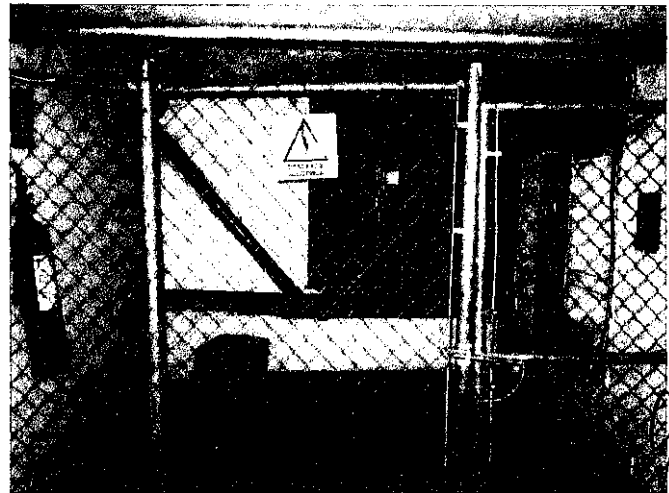
SIN DAÑOS

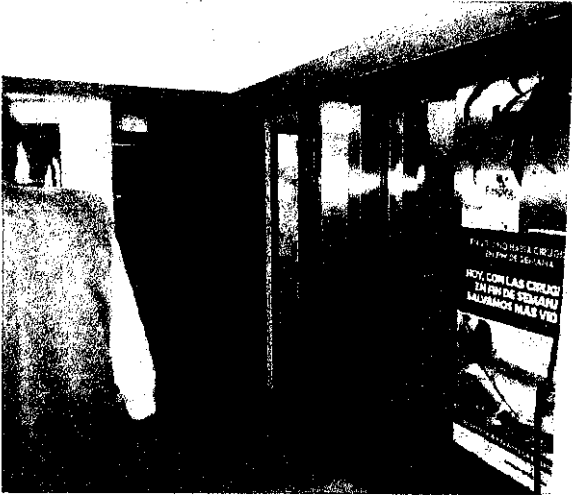
PLANTA BAJA

SIN DAÑOS

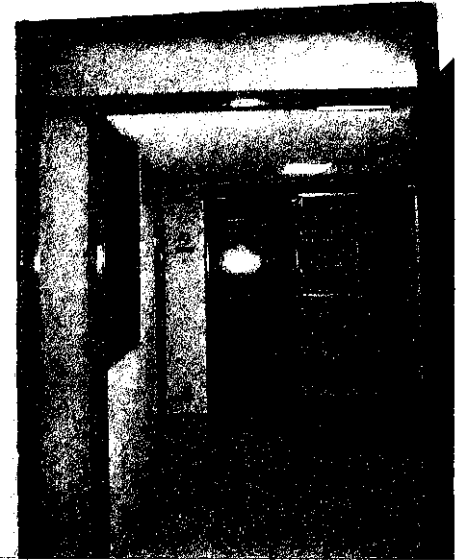
SIN DAÑOS

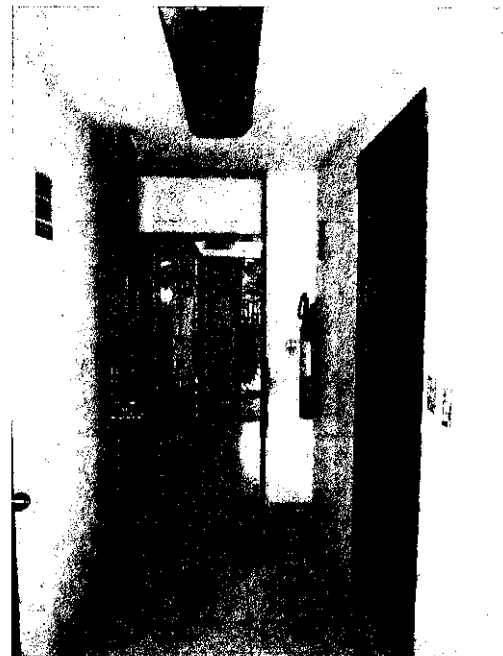
SIN DAÑOS

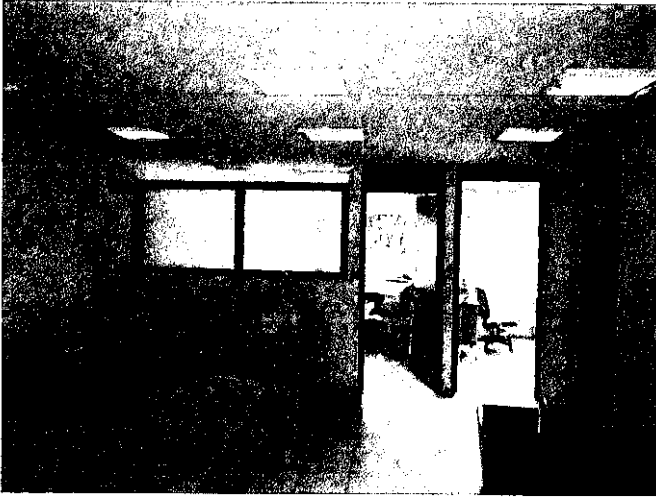
**PRIMER NIVEL**

**SIN DAÑOS**

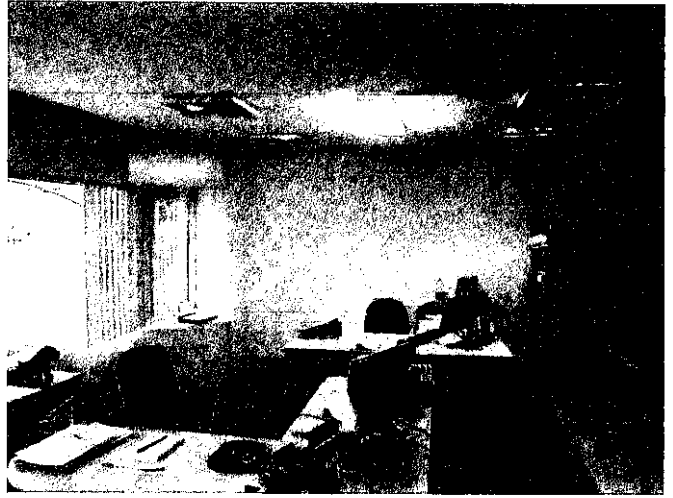
**SIN DAÑOS**

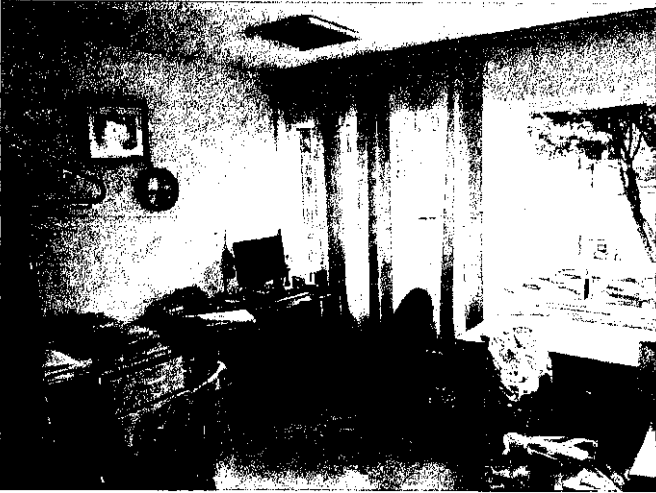
**SIN DAÑOS**

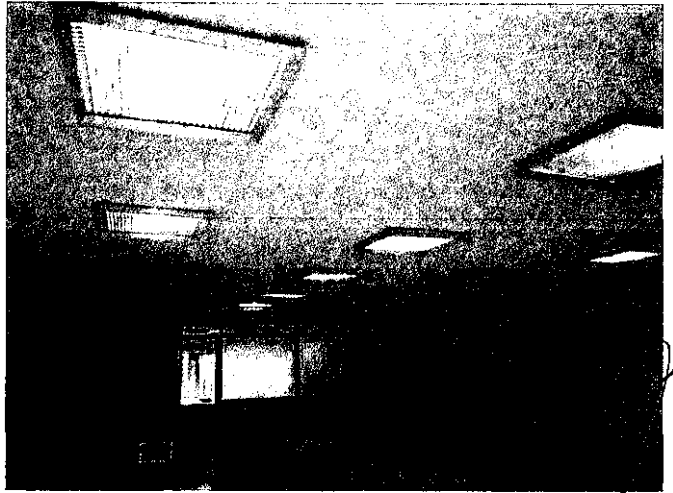
**SIN DAÑOS**

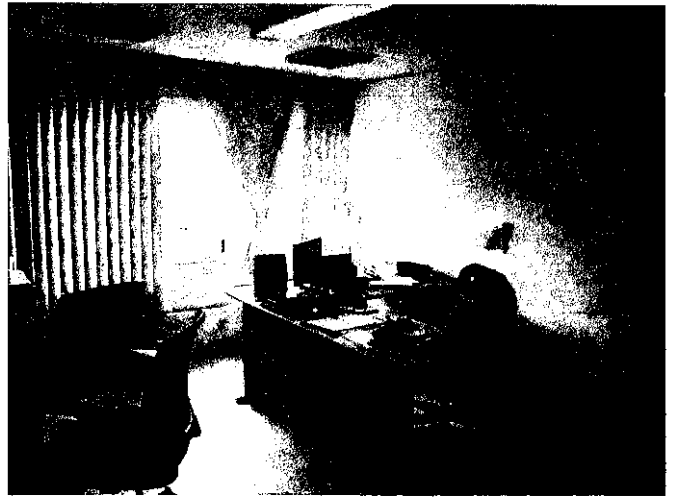
**SI DAÑOS**

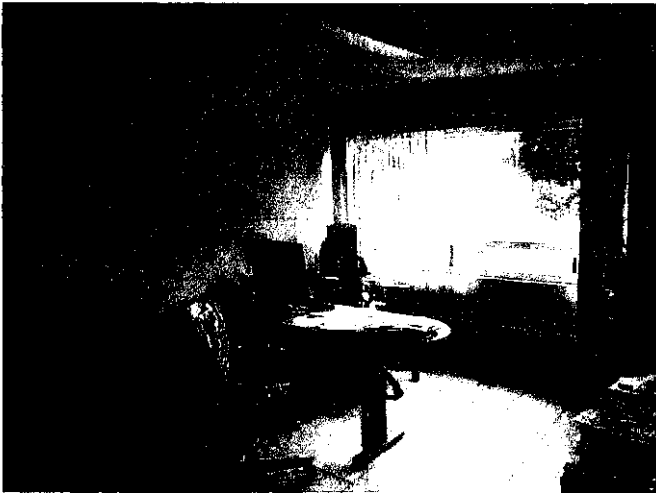
**SIN DAÑOS**

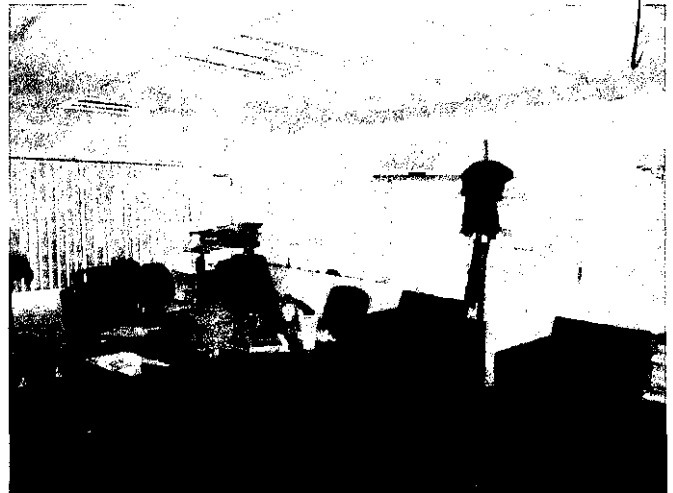
**SIN DAÑOS**

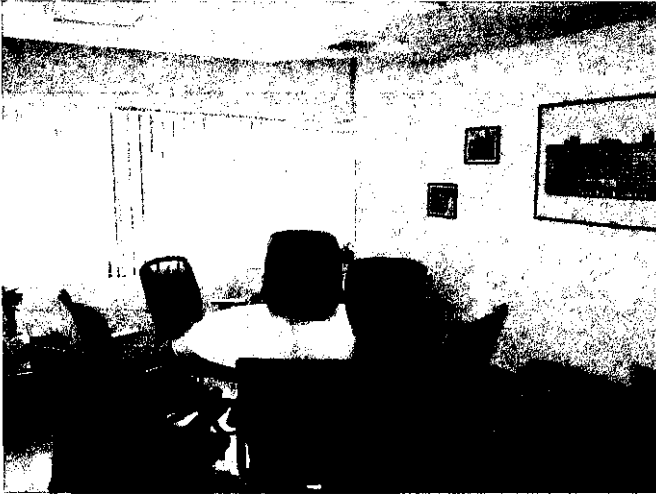
**TERCER NIVEL**

**SIN DAÑOS**

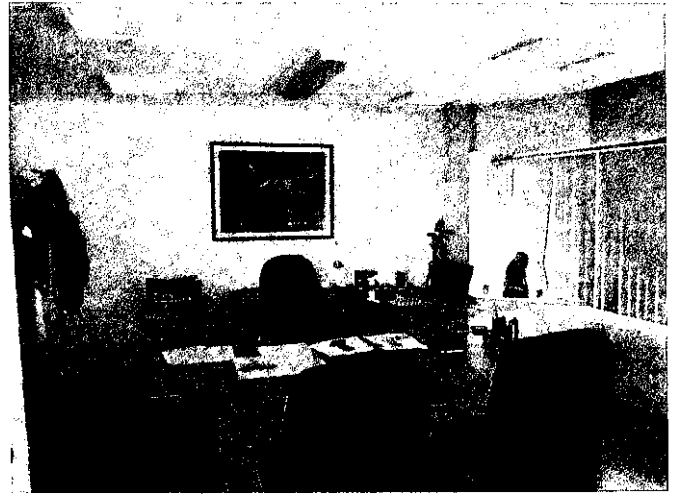
**SIN DAÑOS**

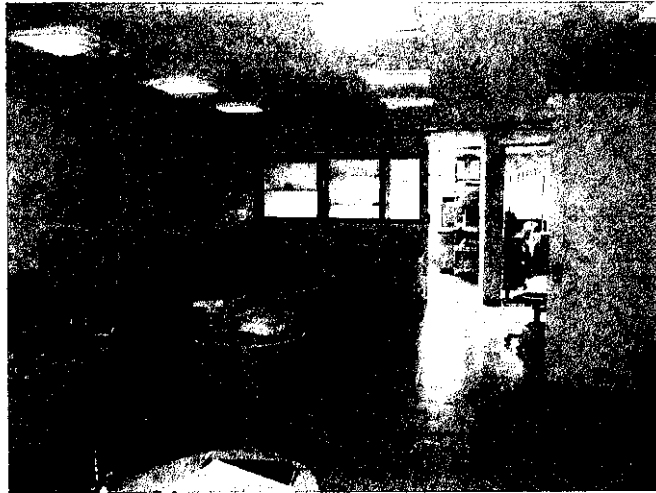
**SIN DAÑOS**

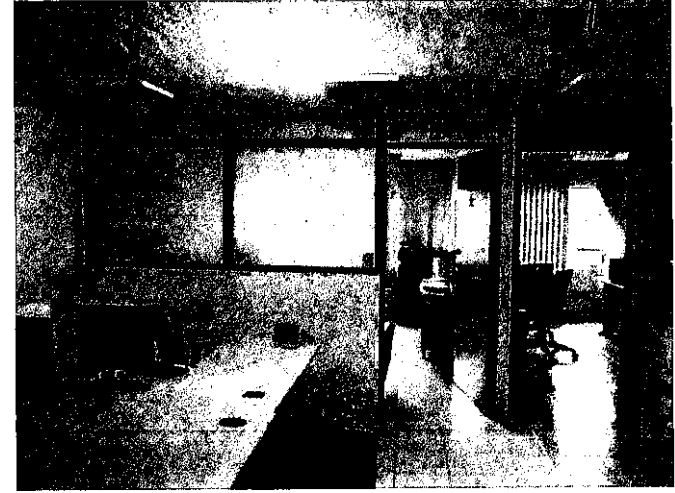
**SIN DAÑOS**

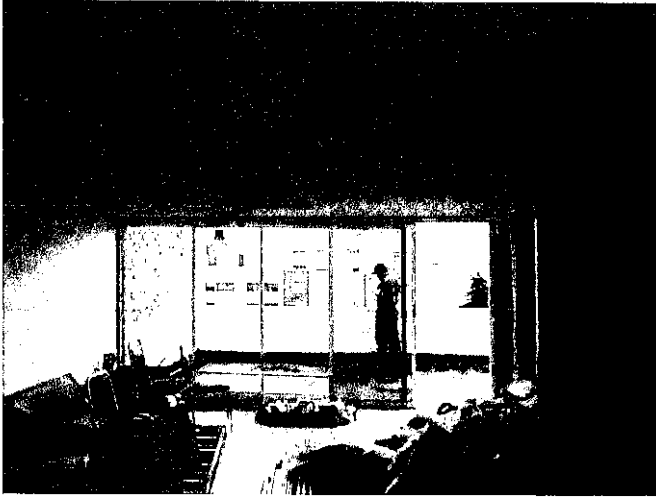
**QUINTO NIVEL**

**SIN DAÑOS**

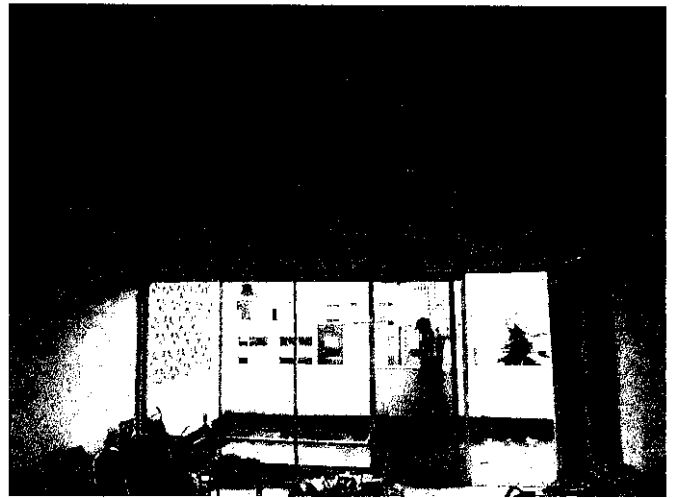
**SIN DAÑOS**

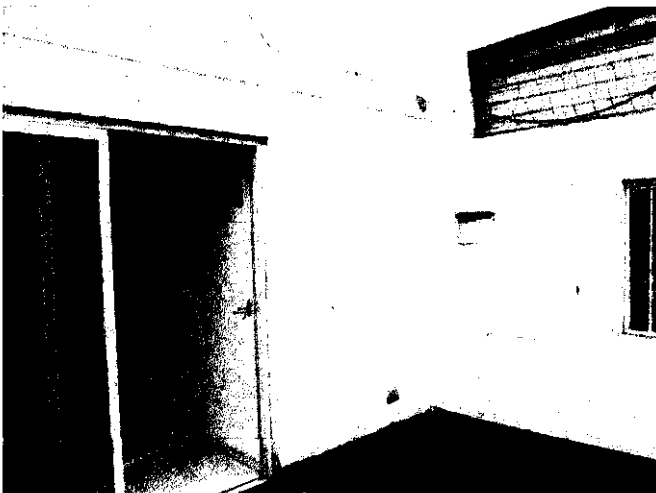
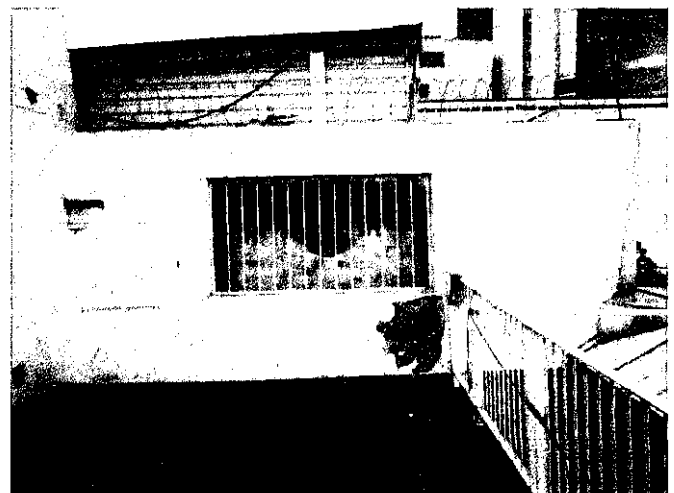
**ES UN AREA QUE SE ENCUENTRA EN REMODELACION Y EL UNICO DAÑO QUE SE ENCUENTRA ES EN EL MURO FRONTAL QUE PERTENECE AL CUBO DE ELEVADOR QUE PRESENTA UNA FISURA QUE NO ES DE INDOLE ESTRUCTURAL Y QUE REQUIERE SELLAR CON UN CEMENTANTE PARA RESTITUIR EL APLANADO DESPRENDIDO.**

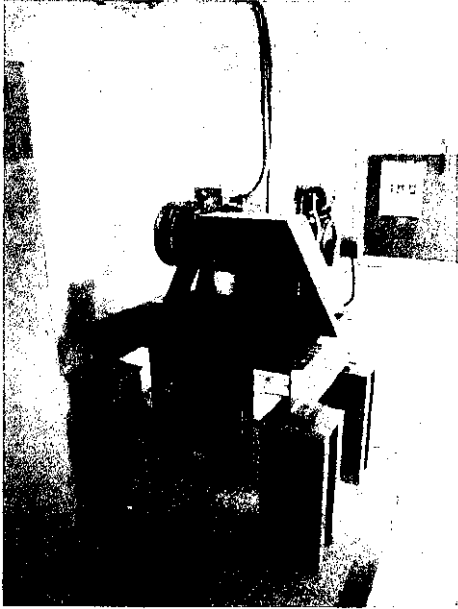
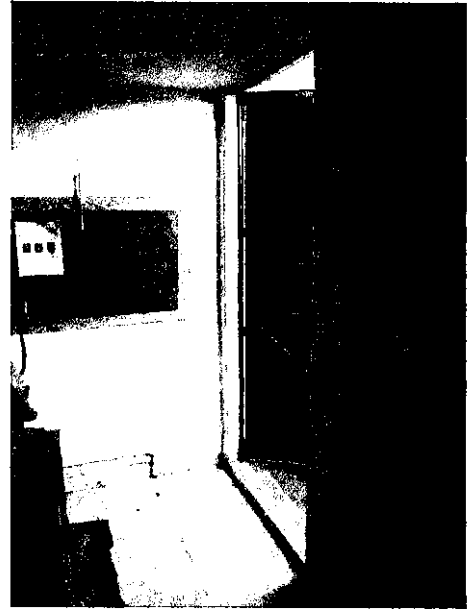
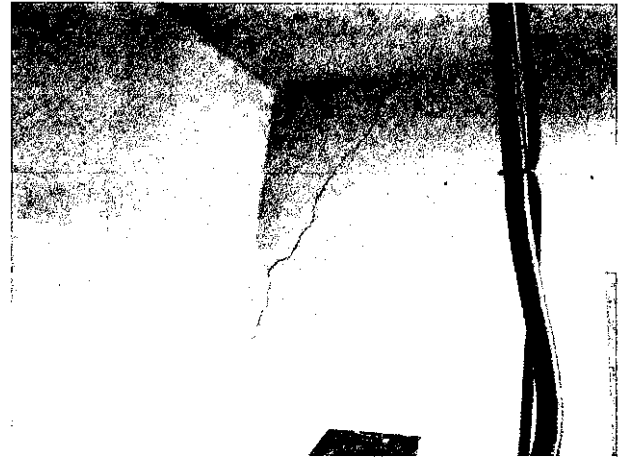
AZOTEA

**TODAS LAS FISURAS QUE SE OBSERVAN NO SON DE DAÑO ESTRUCTURAL Y SOLO SE REQUIERE REPARACION DE ESTAS CON FLUIDOS CEMENTANTES Y REESTABLECER EL ACABADO FINAL.**
