Forma de Inspección Post sísmica Evaluación Rápida

IMSS Edificio A

IMSS Edificio B

IMSS Edificio C
Villalongín 117
Col. Cuauhtémoc, CP 06470
Del. Cuauhtémoc, CDMX

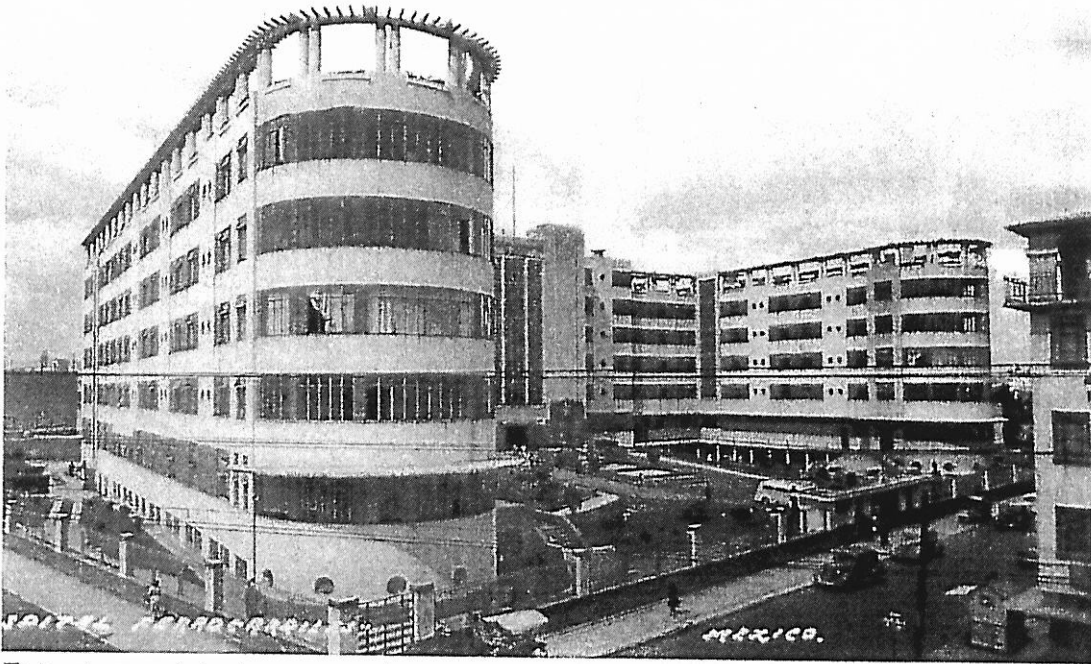
Estructura original se aprecia que en el último nivel existía un asoleadero sin cubierta en los tres cuerpos
