**DICTAMEN DE ESTABILIDAD ESTRUCTURAL**

SOLICITANTE: INSTITUTO MEXICANO DEL SEGURO SOCIAL

INMUEBLE	CENTRO DE CAPACITACION TLALNEPANTLA	
PROPIETARIO	INSTITUTO MEXICANO DEL SEGURO SOCIAL	
UBICACION	CALLE	RADIAL TOLTECAS NO. 44
	No.EXTERIOR	COLONIA SAN JAVIER
	No.INTERIOR	MUNICIPIO DE TLALNEPANTLA CENTRO
	COLONIA	
	DELEGACION O MUNICIPIO	
	ENTIDAD FEDERATIVA	
	CODIGO POSTAL

FECHA 5 DE OCTUBRE DEL 2017

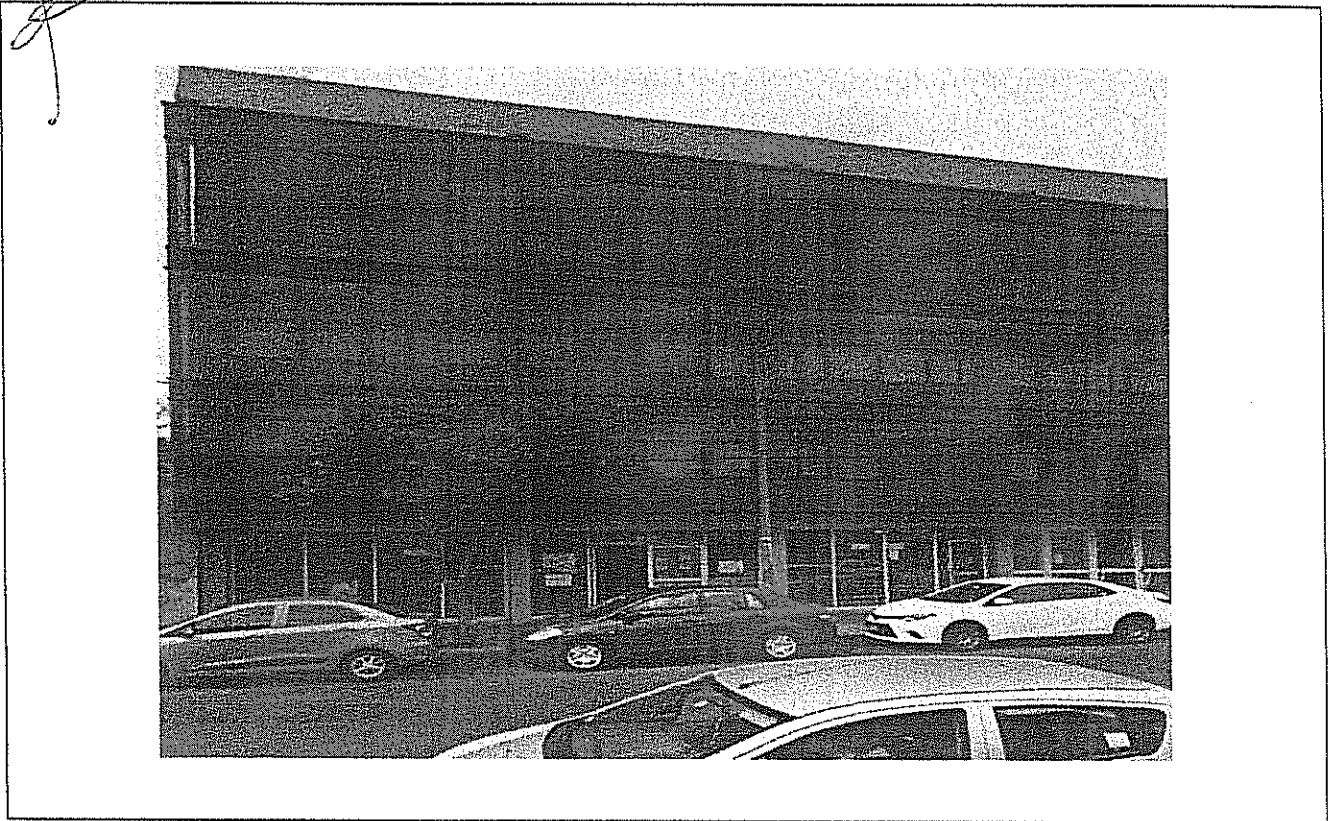
FACHADA PRINCIPAL

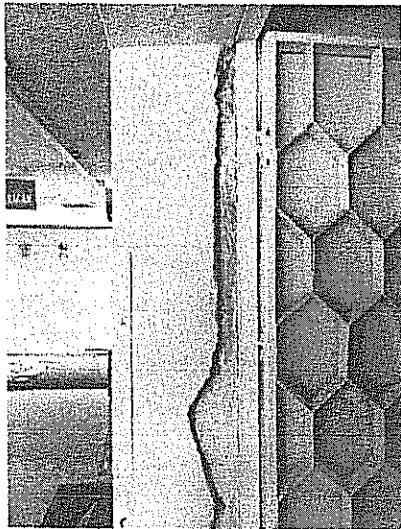
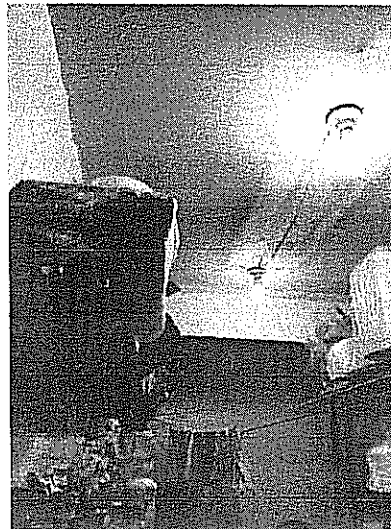
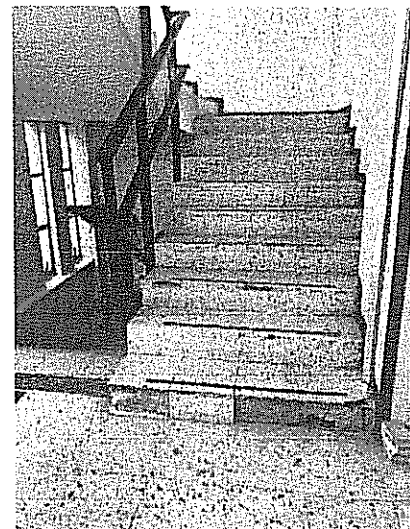
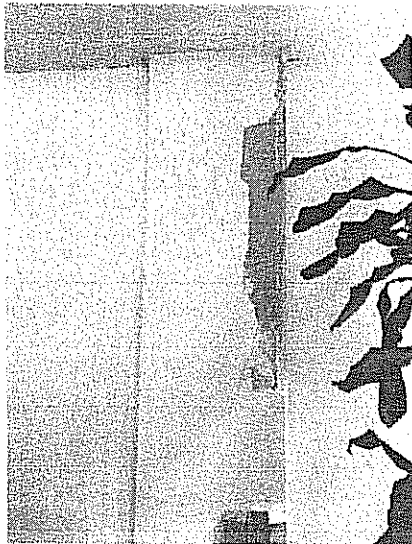
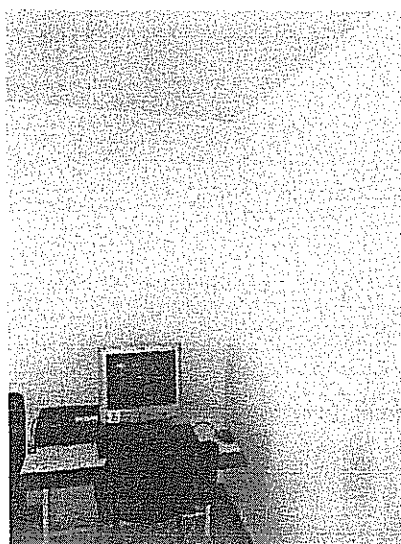
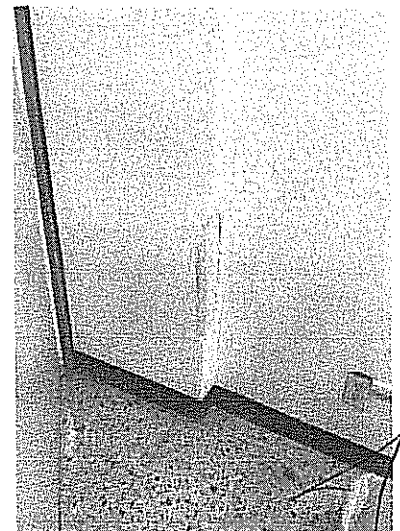
SE OBSERVARON ALGUNA FISURAS PEQUEÑAS EN LAS QUE SOLO EL ACABADO ES EL DETERIORADO, SE PUEDE VER QUE EN ALGUNAS ESQUINAS EL TABICON SE FRACTURO PERO NO ES UN FACTOR QUE PUEDA OCASIONAR UNA RESTRUTURACION DEL AREA DAÑADA, SOLO UNA REPARACION EN ESOS ELEMENTOS FRACTURADOS.

### VISTAS DE LOS INTERIORES

LA RECOMENDACION ES DAR MANTENIMIENTO A LAS FISURAS PRESENTADAS, CAMBIAR PIEZAS DAÑADAS TANTO EN PISOS, MUROS Y PLAFONES. EN LA JUNTAS CONSTRUCTIVAS DE LOS DOS EDIFICIOS SE RECOMIENDA CAMBIAR LAS CUBIERTAS DE LAS HUELLA EN CADA NIVEL DE LA ESCALERA PRINCIPAL, ASI COMO LA CUBIERTA EN MUROS Y PLAFONES

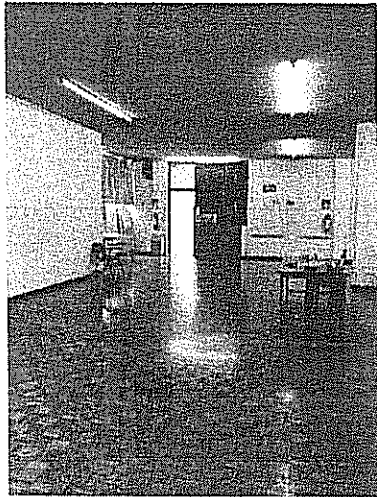
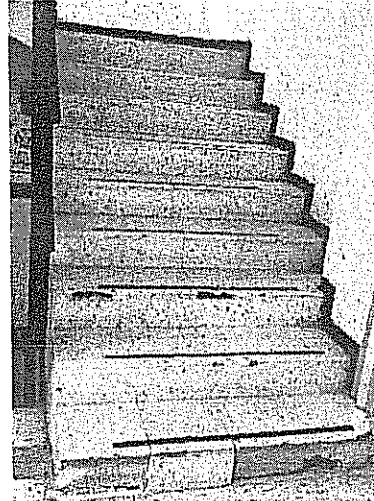
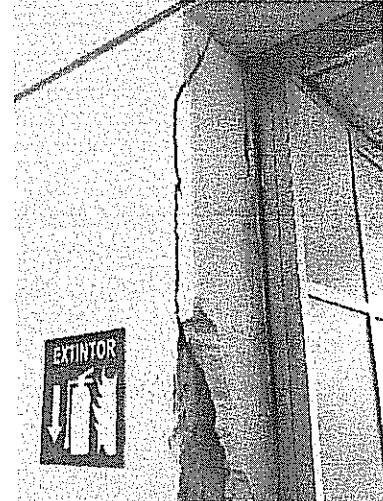
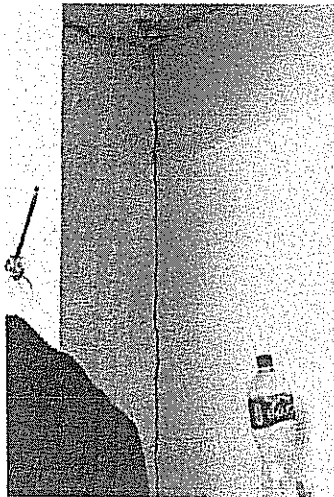
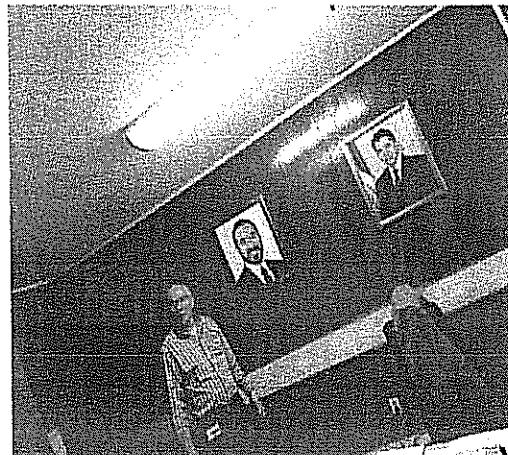
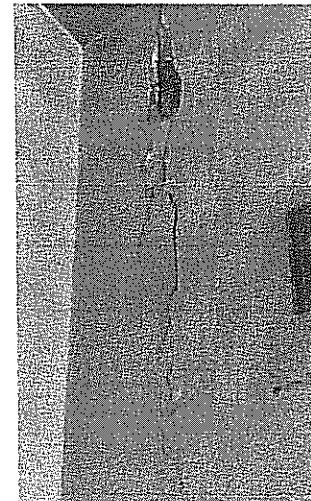
VISTAS DE LOS INTERIORES
