DICTAMEN DE ESTABILIDAD ESTRUCTURAL

INMUEBLE	HOSPITAL GENERAL DE ZONA CON MEDICINA FAMILIAR NO. 76
PROPIETARIO	INSTITUTO MEXICANO DEL SEGURO SOCIAL
UBICACION	CALLE XALOSTOC, URBANA IXHUATEPEC, ECATEPEC DE MORELOS EDO. MÉXICO.
	DELEGACION O MUNICIPIO ENTIDAD FEDERATIVA CODIGO POSTAL
	55349

FECHA 10 DE OCTUBRE DEL 2017

FECHA
10 DE OCTUBRE DE 2017
PROPÓSITO O DESTINO DEL DICTAMEN
ESTRUCTURAL
DETERMINAR EL ESTADO QUE PRESENTA LA UNIDAD POR MOTIVO DE
LOS SISMOS DEL 7 Y 19 DE SEPTIEMBRE DE 2017

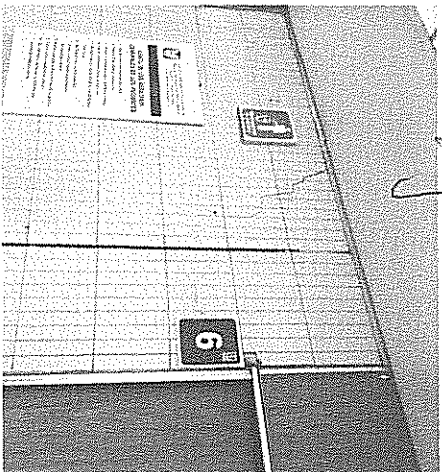
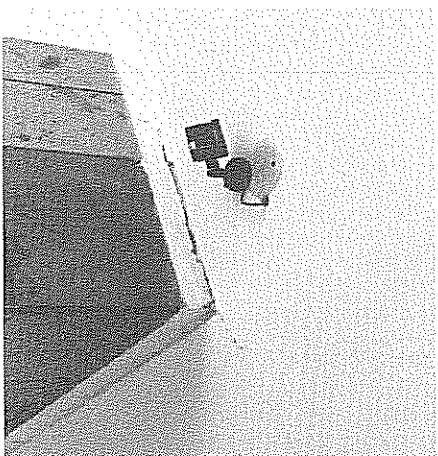
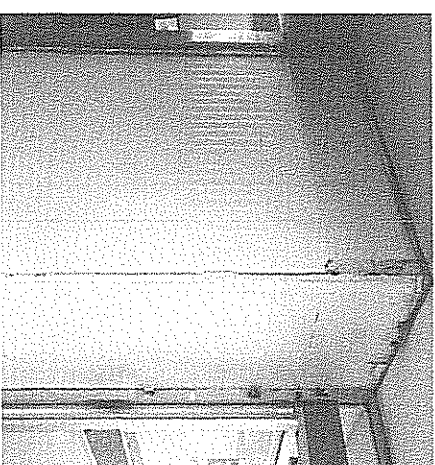
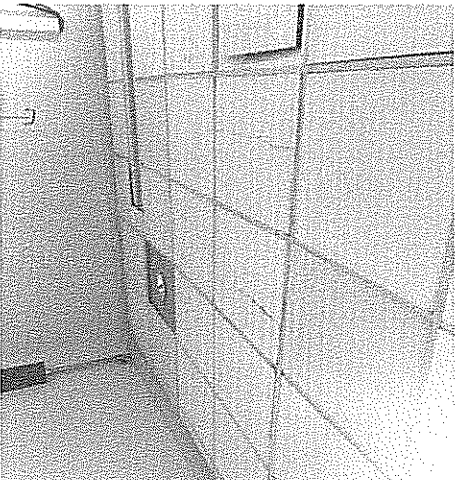
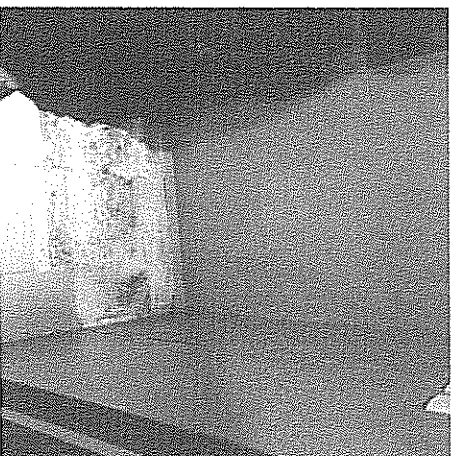
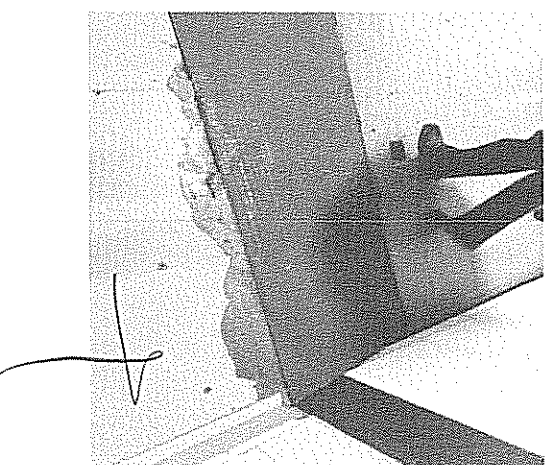
VISTAS DE LOS INTERIORES

EXISTEN GRIETAS Y FISURAS VERTICALES Y HORIZONTALES EN MUROS DEL CUBO DE ESCALERAS, GRIETAS Y FISURAS EN JUNTAS CONSTRUCTIVAS DE COLUMNAS Y TRABES CON MUROS, QUE PUEDEN SER REPARADAS FACILMENTE Y NO REPRESENTAN RIESGO, PELIGRO Y FALLA ESTRUCTURAL ALGUNO.

EXISTEN FISURAS Y DESPRENDIMIENTO DE ACABADOS EN ALGUNOS MUROS Y PIZOS INTERIORES, PRINCIPALMENTE EN JUNTAS CONSTRUCTIVAS, QUE TAMBIEN PUEDEN SER REPARADAS Y NO REPRESENTAN RIESGO, PELIGRO Y FALLA ESTRUCTURAL ALGUNO.

EN BASE A LOS RESULTADOS DE CAMPO Y GABINETE EFECTUADOS, SE DEBERÁ DE PROCEDER CON LOS TRABAJOS DE REPARACIÓN EN LOS MUROS, DONDE SE MANIFESTARON PROBLEMAS DE AGRIETAMIENTO Y FISURAMIENTO, DE ACUERDO CON NORMATIVIDAD VIGENTE ESTABLECIDA, PARA CON ELLO CUMPLIR CON LO ESTIPULADO EN LOS ASPECTOS DE ESTADO LIMITE DE SERVICIO.
