## DICTAMEN DE ESTABILIDAD ESTRUCTURAL

SOLICITANTE: INSTITUTO MEXICANO DEL SEGURO SOCIAL

<b>INMUEBLE</b>	UNIDAD DE MEDICINA FAMILIAR No. 69
<b>PROPIETARIO</b>	INSTITUTO MEXICANO DEL SEGURO SOCIAL
<b>UBICACION</b>	<b>CALLE</b> AV. 2 DE MARZO No. 406
	<b>COLONIA</b> CENTRO
<b>DELEGACION O MUNICIPIO</b>	TEXCOCO DE MORA
<b>ENTIDAD FEDERATIVA</b>	ESTADO DE MEXICO
<b>CODIGO POSTAL</b>	56100

FECHA 5 DE OCTUBRE DEL 2017

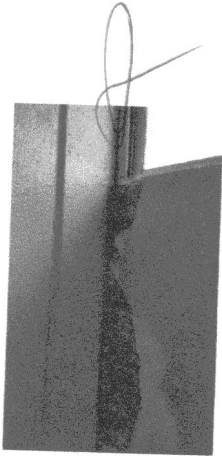
VISTAS DE LOS INTERIORES

EXISTEN FISURAS Y DESPENDIMIENTO DE ACABADOS EN ALGUNOS MUROS INTERIORES, PRINCIPALMENTE EN JUNTAS CONSTRUCTIVAS, QUE TAMBIEN PUEDEN SER REPARADAS FACILMENTE DE ACUERDO CON LA NORMATIVIDAD VIGENTE APLICABLE Y NO REPRESENTAN RIESGO, PELIGRO Y FALLA ESTRUCTURAL ALGUNO.

EXISTEN FISURAS EN ALGUNOS PLAFONES DE TABLAROCA, QUE TAMBIEN PUEDEN SER REPARADAS FACILMENTE DE ACUERDO CON LA NORMATIVIDAD VIGENTE APLICABLE Y NO REPRESENTAN RIESGO, PELIGRO Y FALLA ESTRUCTURAL ALGUNO.

EN BASE A LOS RESULTADOS DE CAMPO Y GABINETE EFECTUADOS, SE DEBERÁ DE PROCEDER CON LOS TRABAJOS DE REPARACIÓN EN LOS MUROS, PRETILES Y PLAFONES, DONDE SE MANIFESTARON PROBLEMAS DE FISURAMIENTO, PARA CON ELLO CUMPLIR CON LO ESTIPULADO EN LA NORMATIVIDAD VIGENTE EN LOS ASPECTOS DE ESTADO LÍMITE DE SERVICIO.
