UNIDAD DE PROTECCIÓN CIVIL Y BOMBEROS  
No. DE OFICIO: UPCyB/ 0787/2017  
ASUNTO: INFORME DE VERIFICACIÓN

## "UNIDAD DE MEDICINA FAMILIAR NUM. 70, IMSS"

Por este medio se le informa del resultado de la revisión de riesgos a causa del sismo del día 19 de septiembre del presente año, que se realizó en la "CLINICA DEL IMSS NÚM. 70", ubicada en Rio Panuco, Fraccionamiento José de la Mora, Ixtapaluca, siendo lo siguiente:

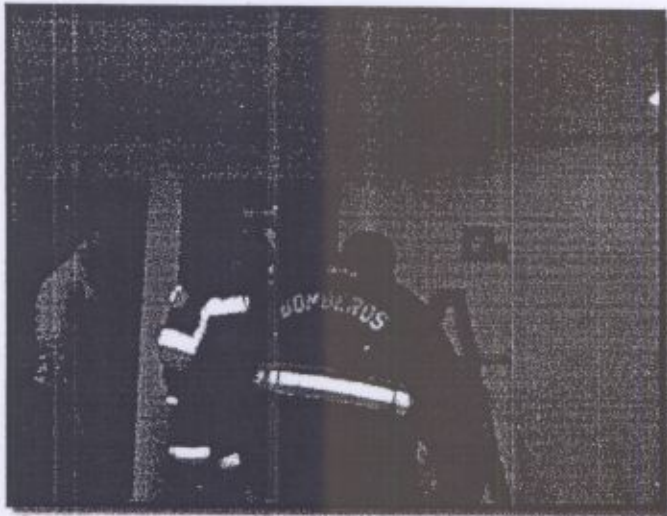
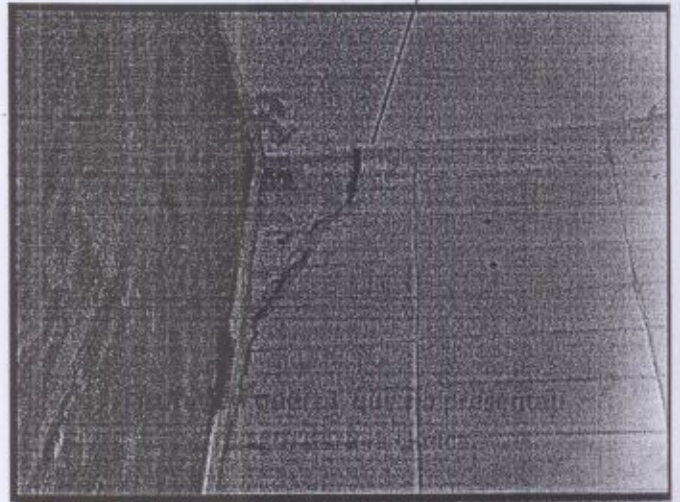
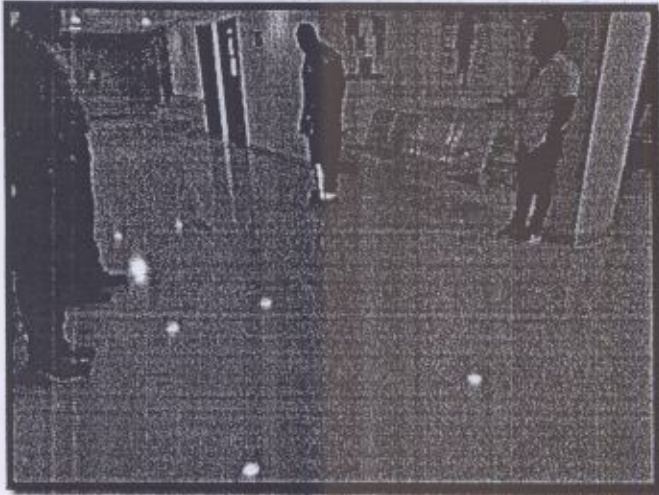
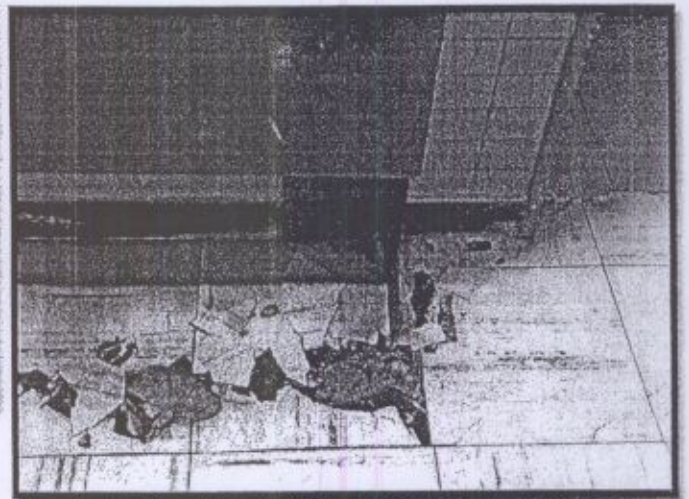
Fisuras en puerta que no presentan riesgo, para la clínica.

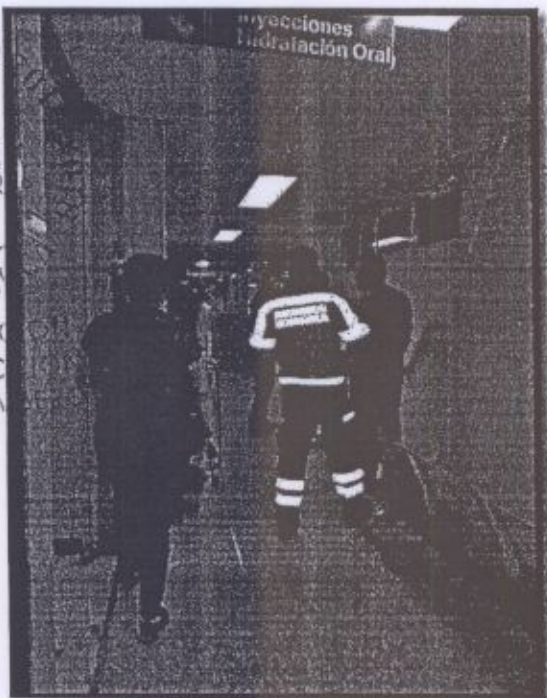
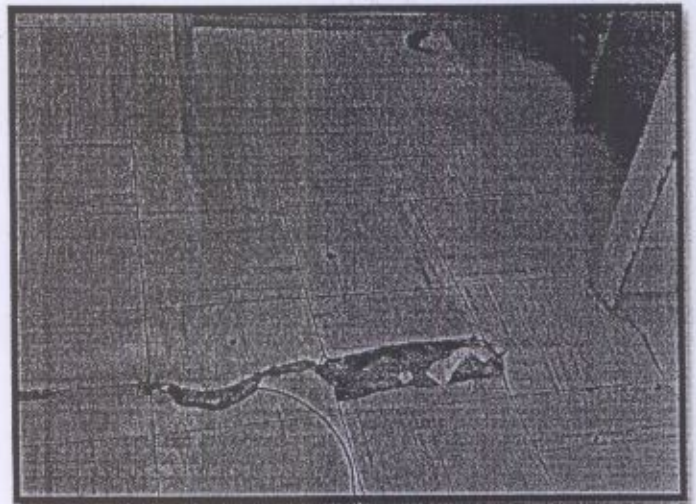
Desnivel ligero en piso sin riesgo
