DICTAMEN DE ESTABILIDAD ESTRUCTURAL

INMUEBLE	UNIDAD DE MEDICINA FAMILIAR No. 85
PROPIETARIO	INSTITUTO MEXICANO DEL SEGURO SOCIAL
UBICACION	CALLE INDEPENDENCIA ESQ. 20 DE NOVIEMBRE
	COLONIA SANTIAGO
DELEGACION O MUNICIPIO	TEZOYUCA
ENTIDAD FEDERATIVA	ESTADO DE MEXICO
CODIGO POSTAL	56024

FECHA 5 DE OCTUBRE DEL 2017

DETERMINAR EL ESTADO QUE PRESENTA LA UNIDAD POR MOTIVO DE
LOS SISMOS DEL 7 Y 19 DE SEPTIEMBRE DE 2017

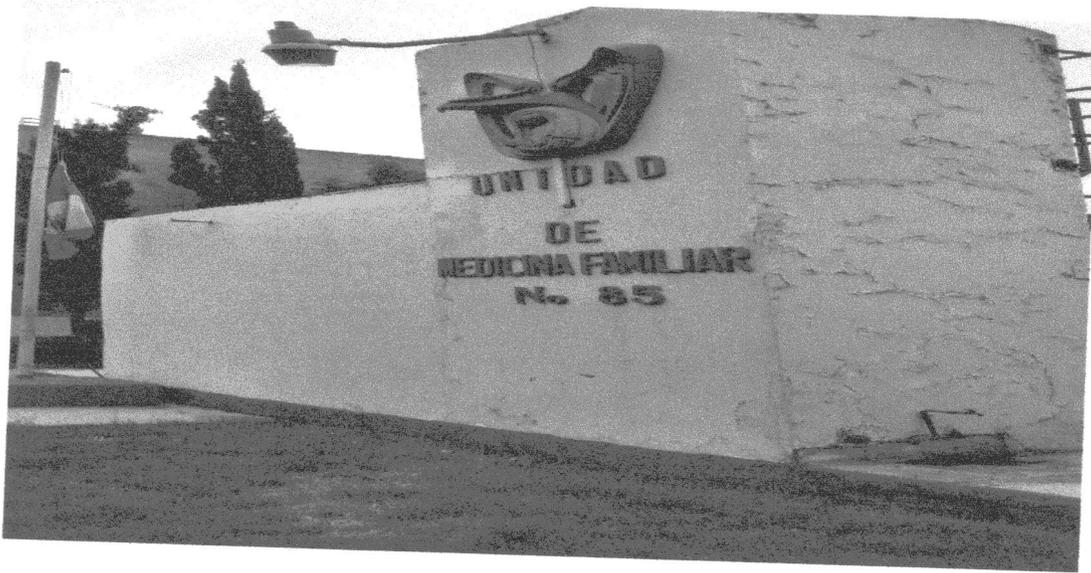
FACHADA PRINCIPAL

EXISTEN PEQUEÑAS FISURAS DIAGONALES EN ALGUNOS MUROS DE FACHADA, PRESUMIBLEMENTE OCASIONADOS PRICIPALMENTE POR HUNDIMIENTOS DIFERENCIALES DEL TERRENO, QUE PUEDEN SER REPARADAS FACILMENTE, DE ACUERDO CON LA NORMATIVIDAD VIGENTE APLICABLE Y NO REPRESENTAN RIESGO, PELIGRO Y FALLA ESTRUCTURAL. ALGUNO.

EN BASE A LOS RESULTADOS DE CAMPO Y GABINETE EFECTUADOS, SE DEBERÁ DE PROCEDER CON LOS TRABAJOS DE REPARACIÓN EN LOS MUROS, PRETILES Y PLAFONES, DONDE SE MANIFESTARON PROBLEMAS DE FISURAMIENTO, PARA CON ELLO CUMPLIR CON LO ESTIPULADO EN LA NORMATIVIDAD VIGENTE EN LOS ASPECTOS DE ESTADO LÍMITE DE SERVICIO.
