DICTAMEN ESTRUCTURAL

**ALMACEN DE SUMINISTROS
DELEGACIONAL DEL IMSS,
METEPEC, ESTADO DE MÉXICO**

**UBICACIÓN:
CDA. DE UNIROYAL S/N, COL. LA MICHOACANA,
METEPEC, MÉXICO.**

Toluca, México a Lunes 06 de Noviembre de 2017

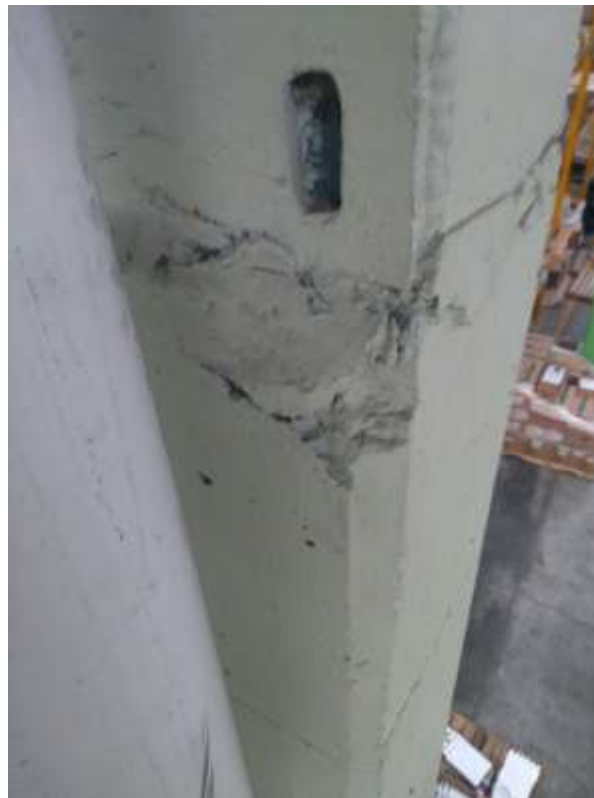
Las columnas (**fotografías 2 y 3**), se observan una mala ejecución de los trabajos constructivos, por otra parte la cuerda inferior de la armadura (**fotografía 4**), se recomienda reforzar la cuerda inferior de la armadura con una placa soldada de 200x200x12.7 (1/2”).

FOTOGRAFÍA 2. – SE OBSERVA UNA MALA EJECUCIÓN EN LOS TRABAJOS CONSTRUCTIVOS

Sin embargo se recomienda hacer reforzamiento de columnas y armaduras, con placas metálicas, por otra parte se recomienda la reparación de muros agrietados en fachada y contra fachada, al igual que los muros laterales del almacén, aplicando mortero tipo grout.

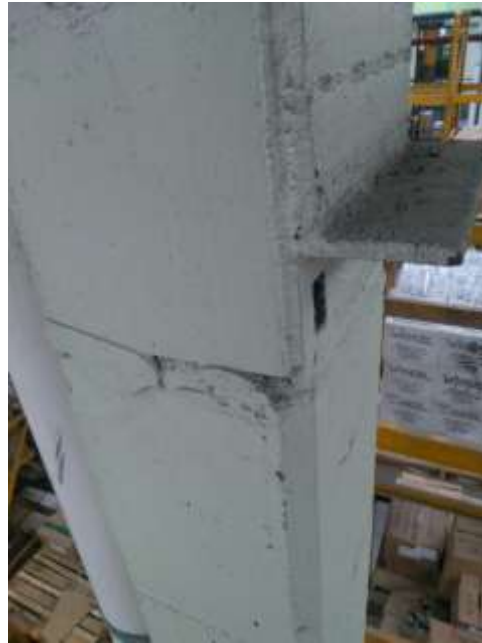
FOTOGRAFÍA 3- SE OBSERVA UNA MALA EJECUCIÓN EN LOS TRABAJOS CONSTRUCTIVOS

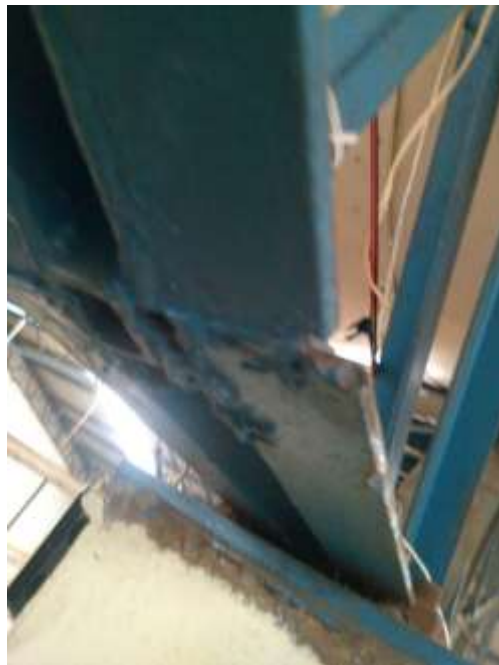
FOTOGRAFÍA 4- VISTA INFERIOR DE LA CUERDA DE UNA DE LAS ARMADURAS.

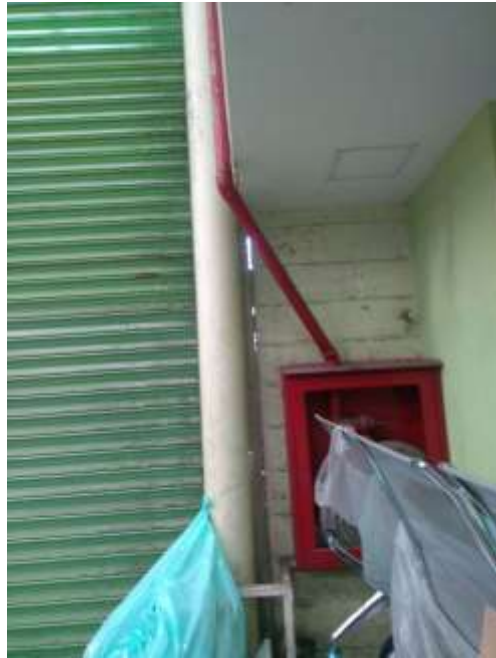
En cuanto a los muros de fachada y contra fachada y muros laterales (**fotografías 5, 6 y 7**), presentan grietas muy ligeras y separación de algunos muros de sus elementos confinantes; que no representan riesgo alguno para la estructura (**fotografía 8**).

FOTOGRAFÍA 5- SEPARACIÓN DE UNO DE LOS MUROS DE FACHADA DE SU ELEMENTO CONFINANTE

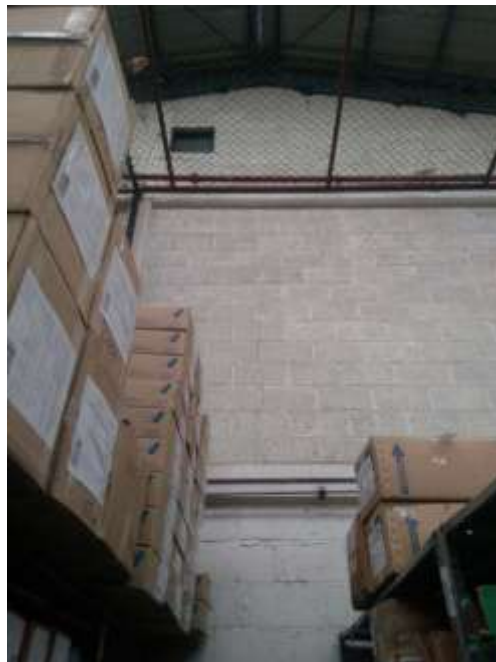
FOTOGRAFÍA 6.- GRIETA VERTICAL EN UNO DE LOS MUROS DE LA CONTRA FACHADA.

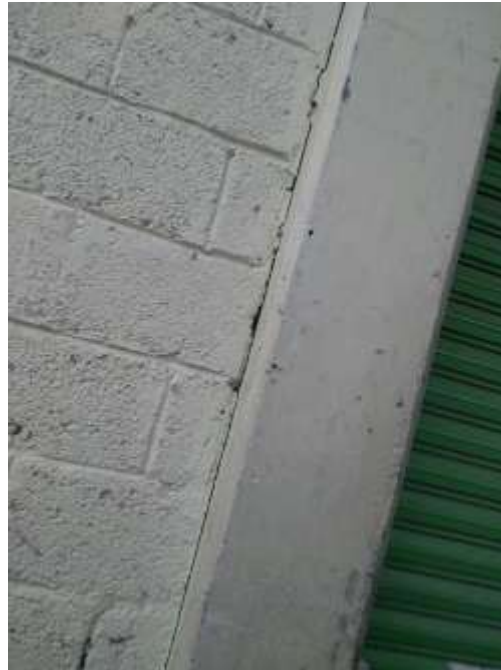
FOTOGRAFÍA 7- SEPARACIÓN DE UNO DE LOS MUROS DE FACHADA
DE SU ELEMENTO CONFINANTE
