DICTAMEN ESTRUCTURAL

GUARDERÍA INFANTIL I “MADRES IMSS”

CALLE JARDÍN SIN NÚMERO, ESQ. 16 DE SEPTIEMBRE,
COLONIA CENTRO, NAUCALPAN, ESTADO DE MÉXICO.

Toluca, México a 21 de Septiembre del 2017

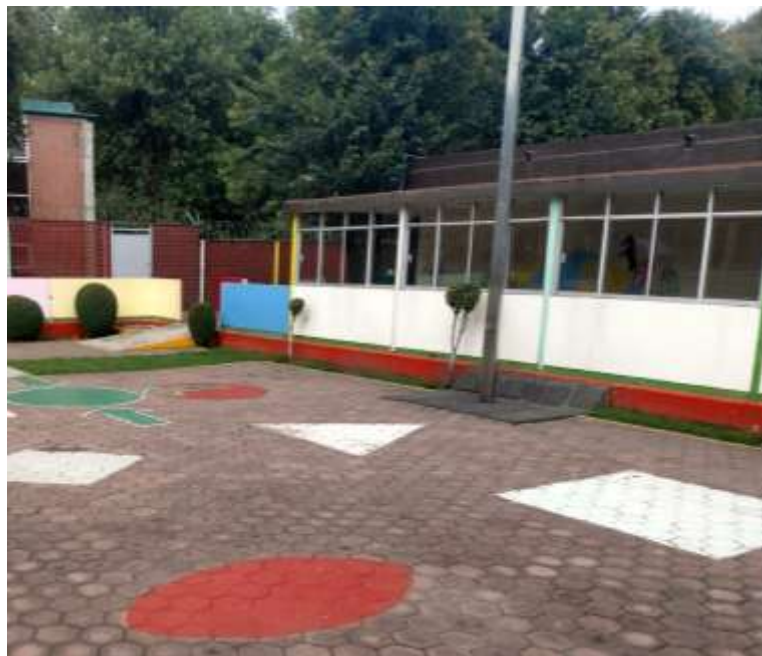
FOTOGRAFIA 2: CUERPO 1 DE GUARDERÍA DEL IMSS I “Madres IMSS” DE UN NIVEL Y FACHADA ANTERIOR.

2.- Se recomienda llevar a cabo acciones de mantenimiento general del inmueble, para corregir los daños en pisos de los patios, provocados por la presencia de raíces (**fotografía 2, 4 y 5**), también en los interiores se tienen daños en los pisos de laminado y loseta que es necesario reparar (**fotografía 15 y 19**). Así mismo se recomienda reparar las grietas que se tienen en algunos muros (**fotografía 11, 17 y 21**), mediante sustitución de material dañado y aplicando aplanado de mortero cemento-arena y posteriormente pintura vinílica, esmalte y sellador (**fotografía 24**).

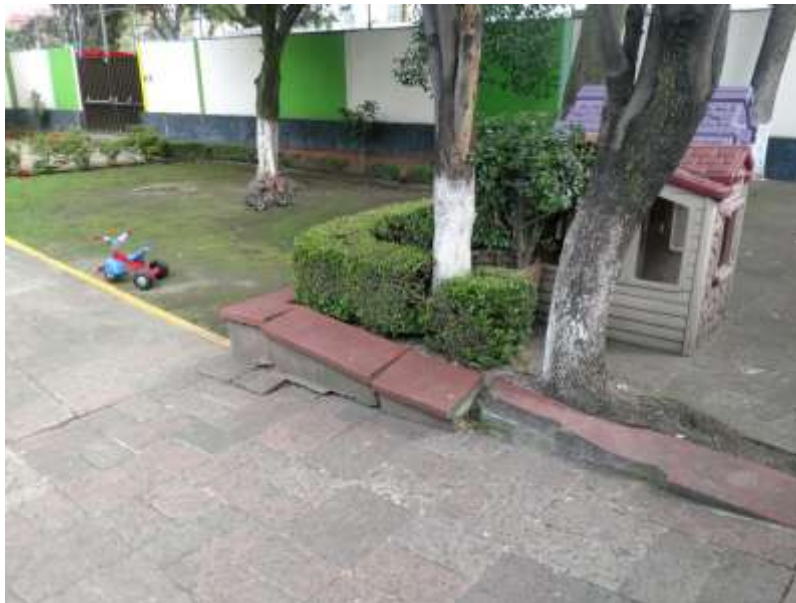
FOTOGRAFIA 4.- SE OBSERVA EL LEVANTAMIENTO DEL PISO DEBIDO AL CRECIMIENTO DE LA RAÍZ DE LOS ÁRBOLES.

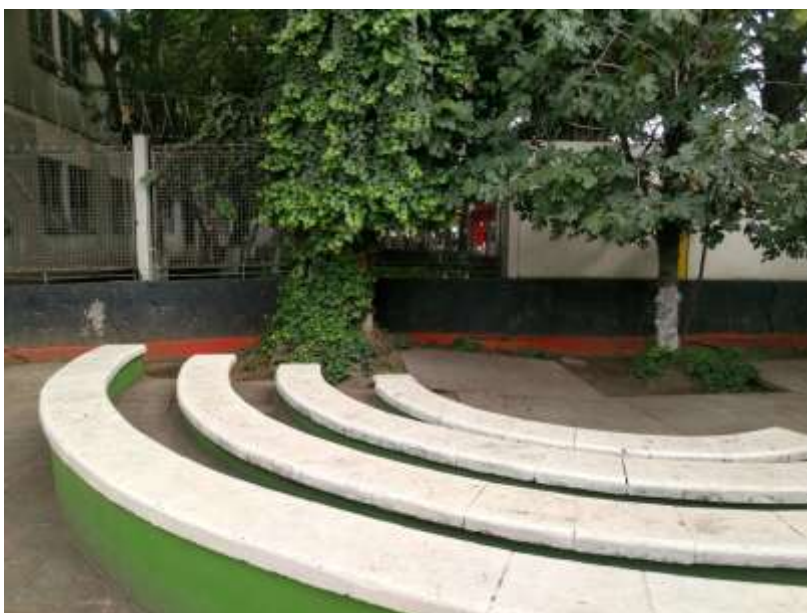
FOTOGRAFIA 5.- SE OBSERVA EL LEVANTAMIENTO DEL PISO DEBIDO AL CRECIMIENTO DE LA RAÍZ DE LOS ÁRBOLES.

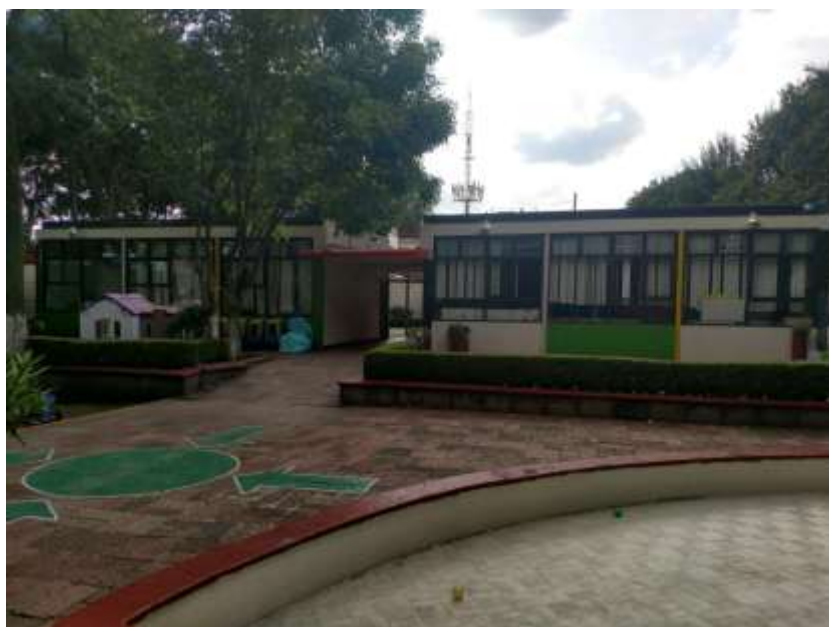
FOTOGRAFIA 6.- SE OBSERVA EL LEVANTAMIENTO DEL PISO DEBIDO AL CRECIMIENTO DE LA RAÍZ DE LOS ÁRBOLES.

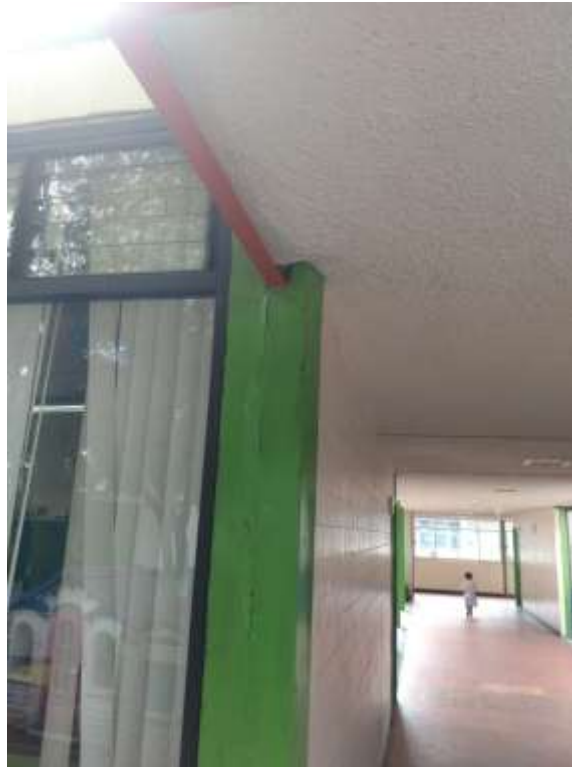
FOTOGRAFIA 7.- GRIETA EN LA UNIÓN DE DOS CUERPOS

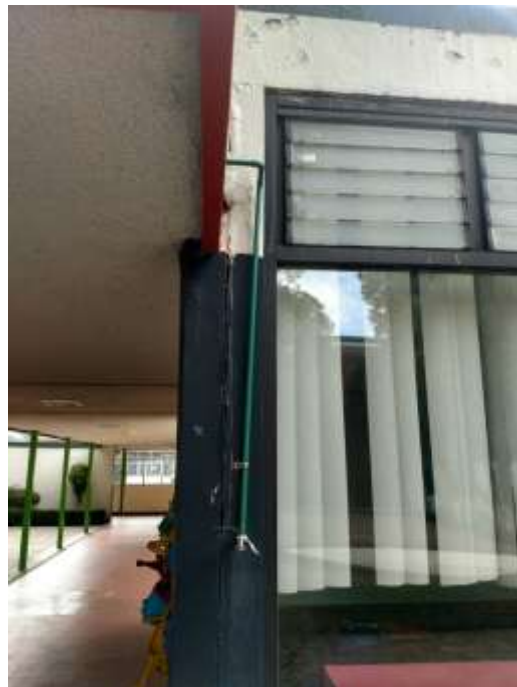
FOTOGRAFIA 8.- GRIETA EN LA UNIÓN DE DOS CUERPOS

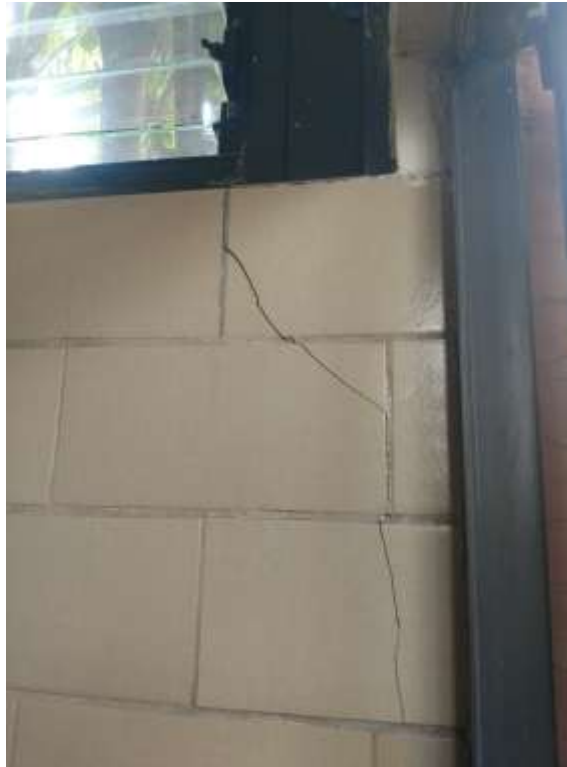
1. Al revisar las columnas, losas y muros se observa que no existe indicios de daño del tipo estructural.
2. Se observan agrietamiento en algunos muros que se deben principalmente a asentamientos naturales del terreno o cambios volumétricos (**fotografía 11,17 y 21**), pero que no afectan a la resistencia estructural de sus elementos.
3. Las instalaciones hidráulicas, eléctricas, sanitarias y gas, están en buenas condiciones y funcionan normalmente.
4. En particular debido a los sismos del Jueves 07 y del Martes 19 de Septiembre de 2017, se presentaron grietas ligeras en plafones y en unión entre muros y losas, las cuáles no son relevantes para la seguridad del inmueble (**fotografía 25 y 26**).

FOTOGRAFIA 11.- GRIETA EN MUROS DE MAMPOSTERÍA EN PLANTA BAJA

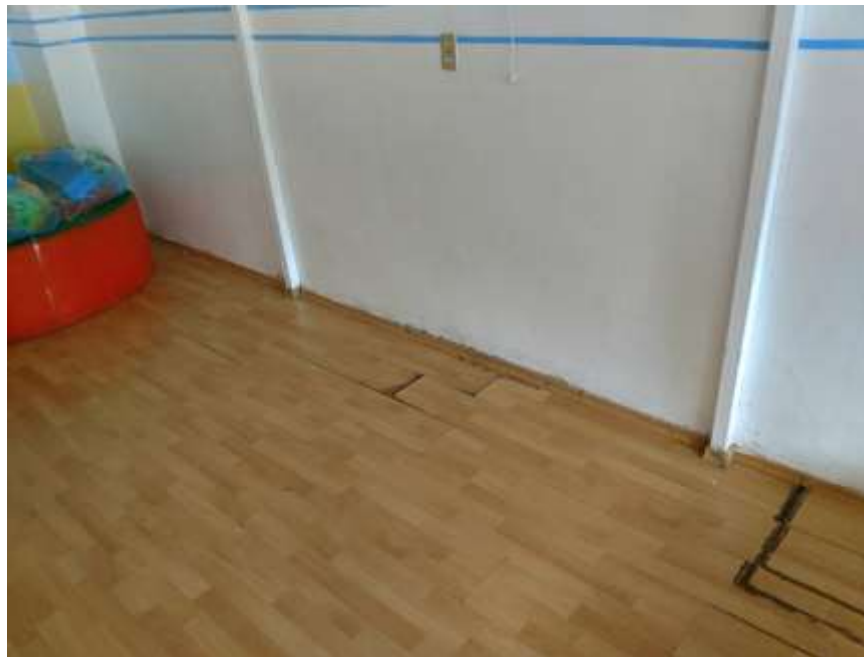
FOTOGRAFIA 15.- PISOS LAMINADOS DE MADERA

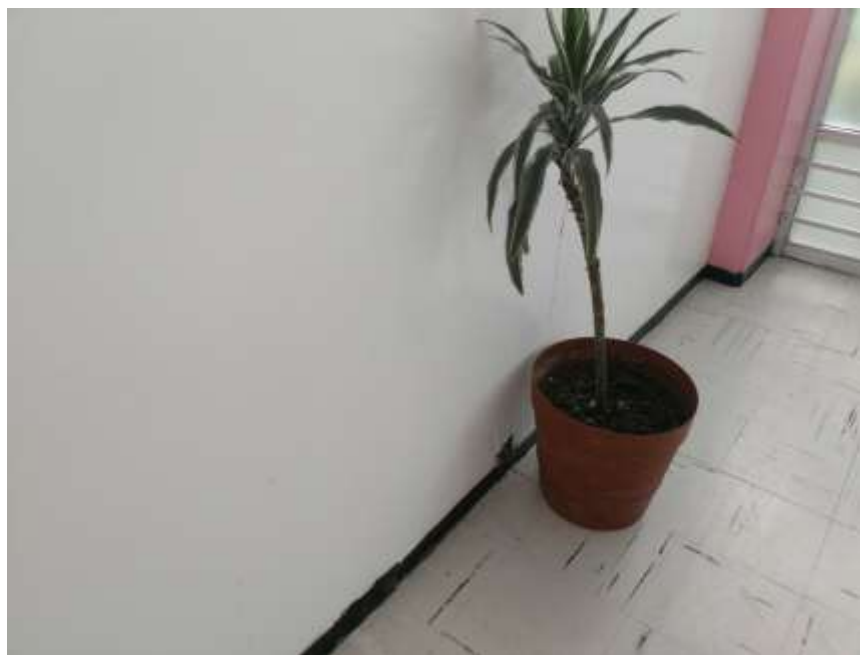
FOTOGRAFIA 17.- GRIETA EN MURO EN PLANTA BAJA

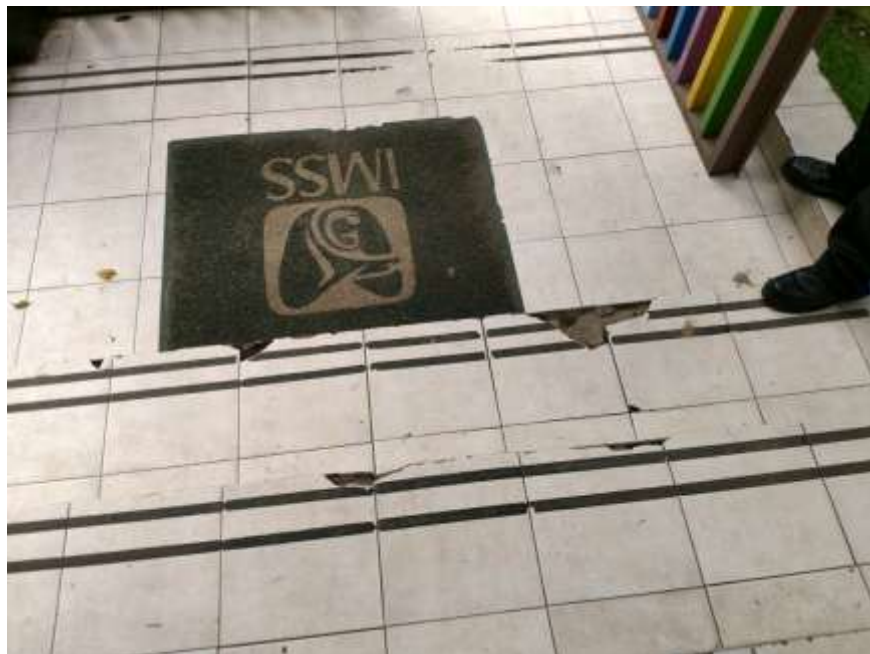
FOTOGRAFIA 19.- DETERIORO EN PISO LAMINADO EN PLANTA BAJA

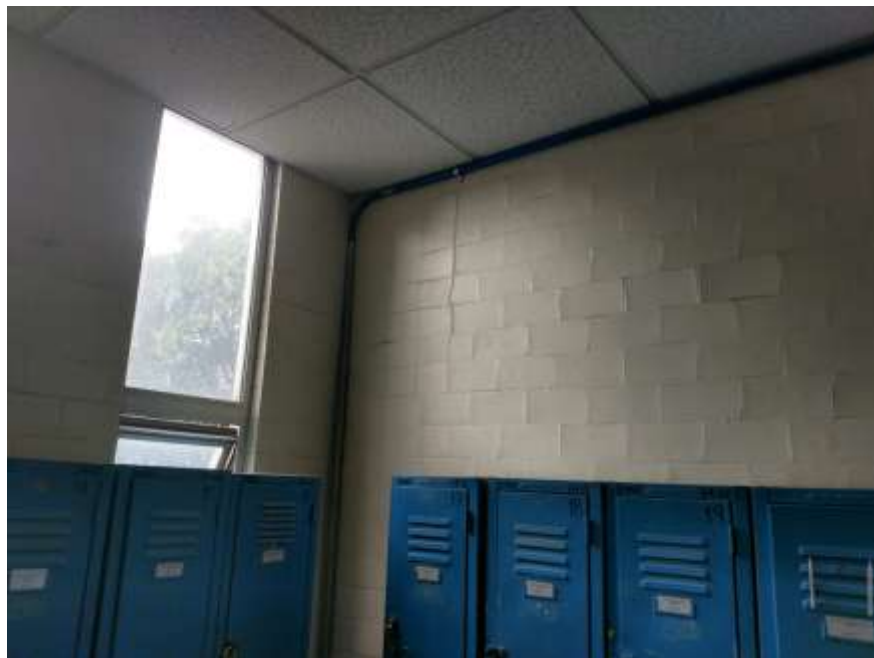
FOTOGRAFIA 21.- GRIETA EN MURO EN ZONA DE CASILLEROS

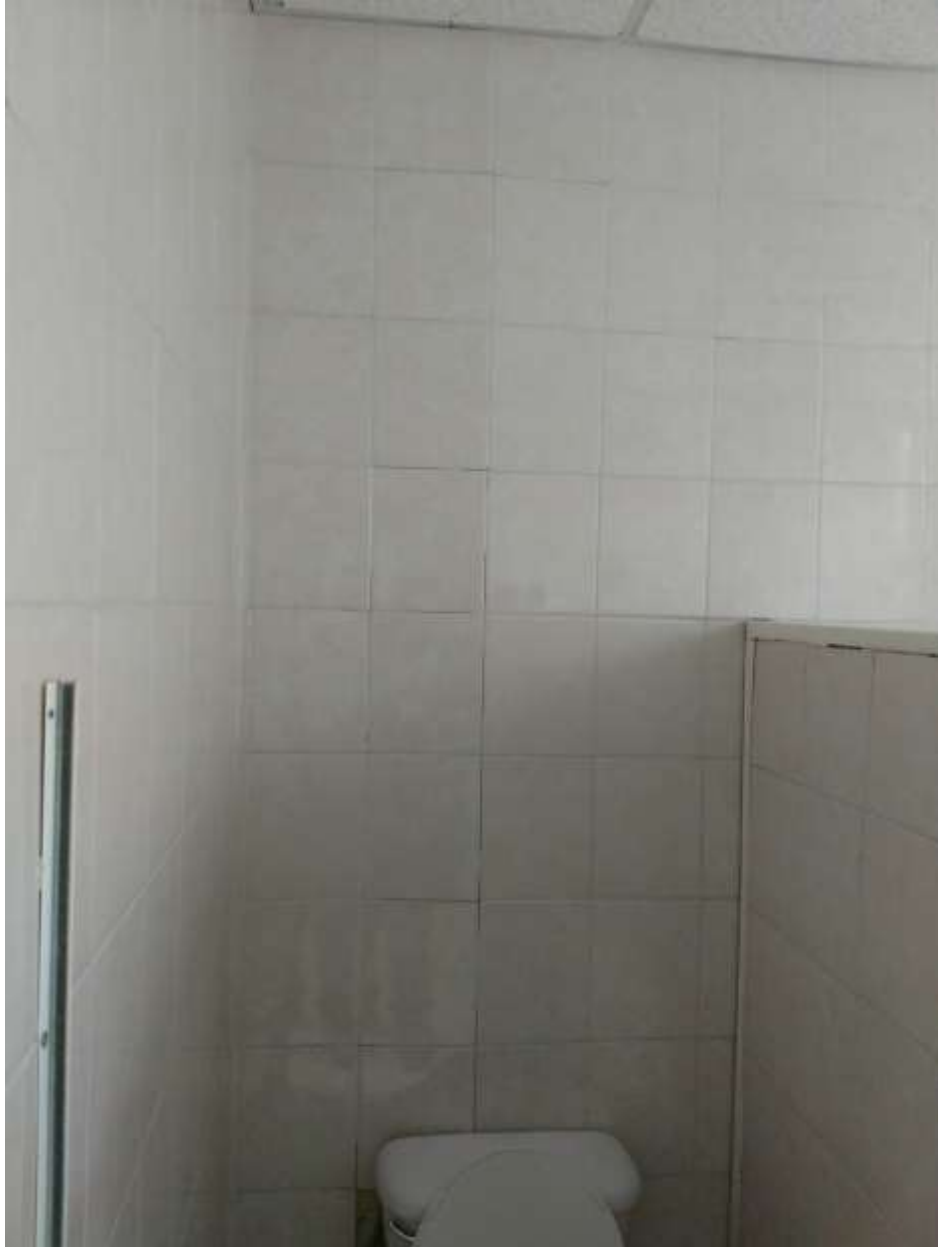
FOTOGRAFIA 24: BAÑOS COMPLETOS Y EN BUEN ESTADO Y FALTA DE SELLADOR EN ALGUNAS PIEZAS DE MOSAICO

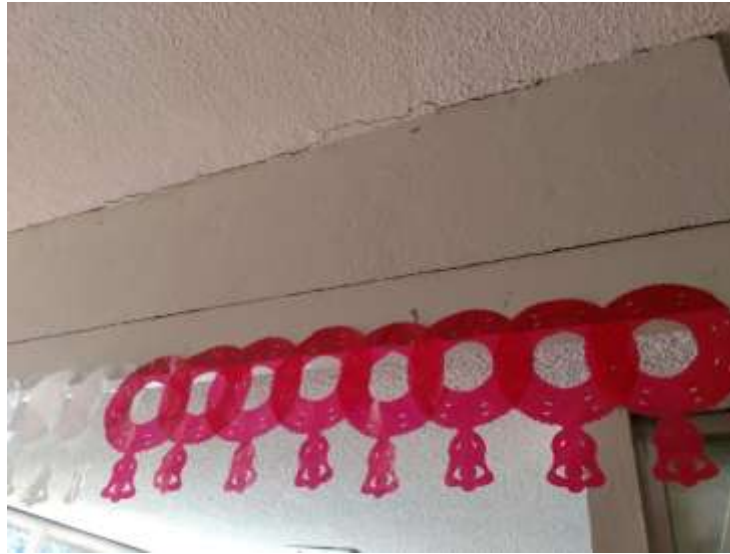
FOTOGRAFIA 25: LIGERO AGRIETAMIENTO DE PLAFÓN Y MURO.

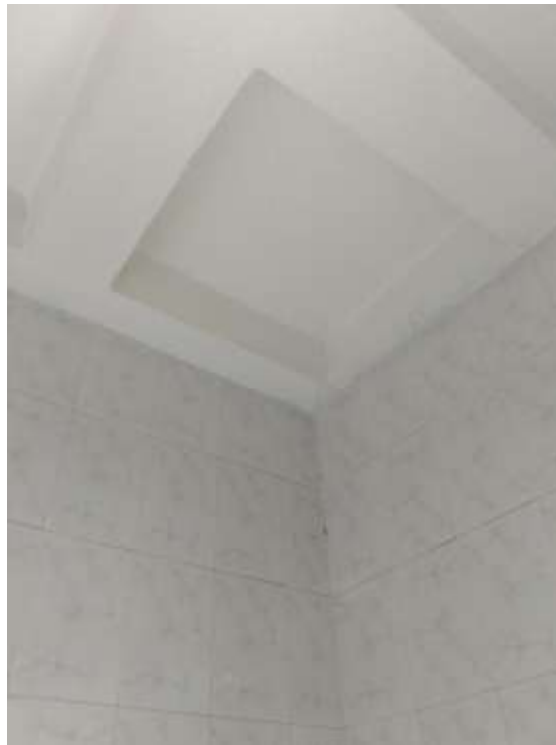
FOTOGRAFIA 26: GRIETA LIGERA EN PLAFÓN.
