DICTAMEN ESTRUCTURAL

GUARDERÍA INFANTIL I “MADRES IMSS”

CALLE JARDÍN SIN NÚMERO, ESQ. 16 DE SEPTIEMBRE,
COLONIA CENTRO, NAUCALPAN, ESTADO DE MÉXICO.

Toluca, México a Lunes 06 de Noviembre del 2017

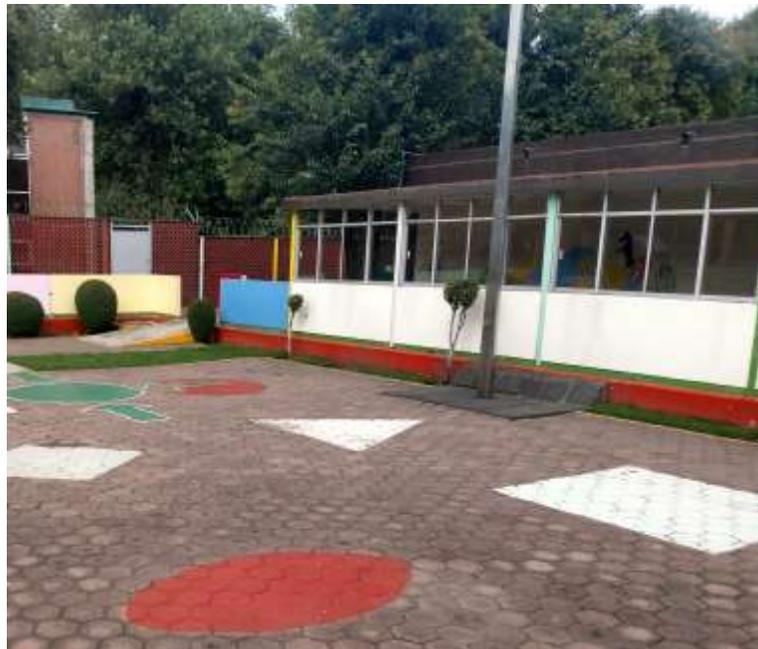
2.- Se recomienda llevar a cabo acciones de mantenimiento general del inmueble, para corregir los daños en pisos de los patios, provocados por la presencia de raíces (**fotografía 2, 4 y 5**), también en los interiores se tienen daños en los pisos de laminado y loseta que es necesario reparar (**fotografía 15 y 19**). Así mismo se recomienda reparar las grietas que se tienen en algunos muros (**fotografía 11, 17 y 21**), mediante sustitución de material dañado y aplicando aplanado de mortero cemento-arena y posteriormente pintura vinílica y esmalte y sellador (**fotografía 24**).

FOTOGRAFIA 2: CUERPO 1 DE GUARDERÍA DEL IMSS I “Madres IMSS” DE UN NIVEL Y FACHADA ANTERIOR.

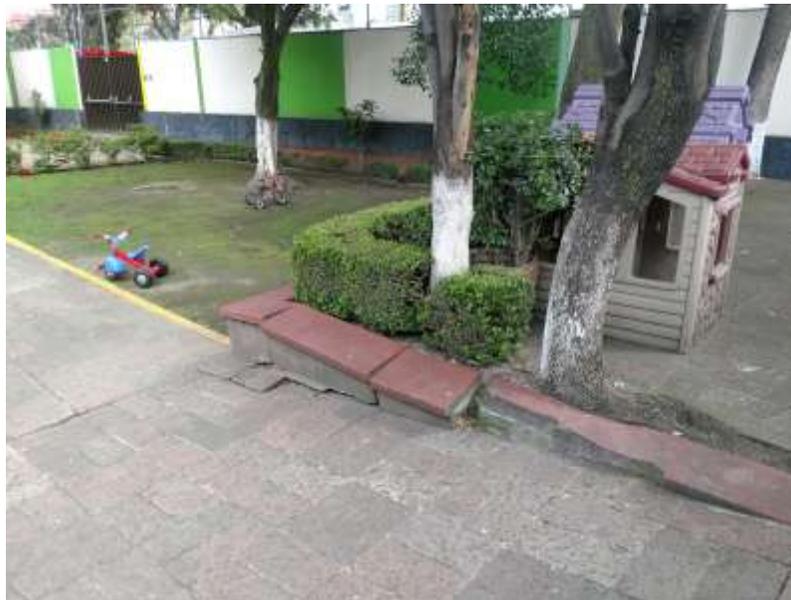
FOTOGRAFIA 4.- SE OBSERVA EL LEVANTAMIENTO DEL PISO DEBIDO AL CRECIMIENTO DE LA RAÍZ DE LOS ÁRBOLES.

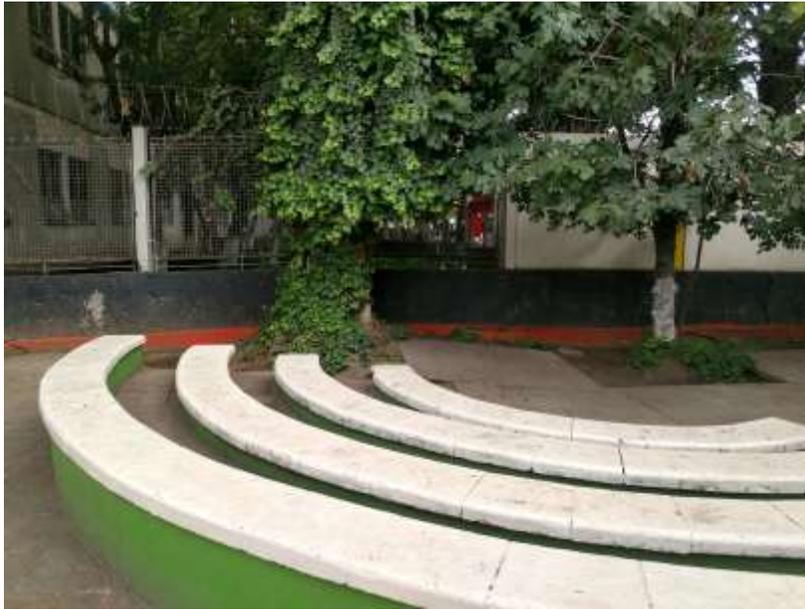
FOTOGRAFIA 5.- SE OBSERVA EL LEVANTAMIENTO DEL PISO DEBIDO AL CRECIMIENTO DE LA RAÍZ DE LOS ÁRBOLES.

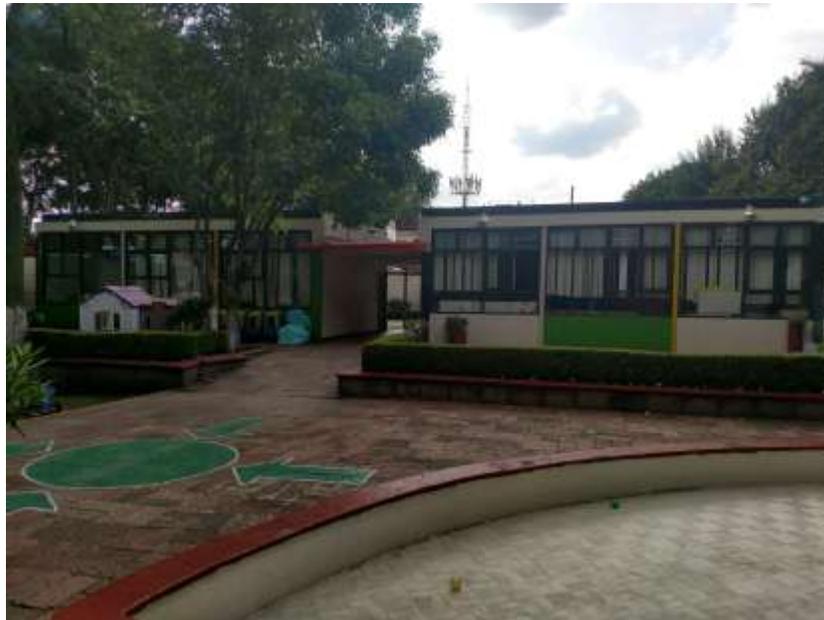
FOTOGRAFIA 6.- SE OBSERVA EL LEVANTAMIENTO DEL PISO DEBIDO AL CRECIMIENTO DE LA RAÍZ DE LOS ÁRBOLES.

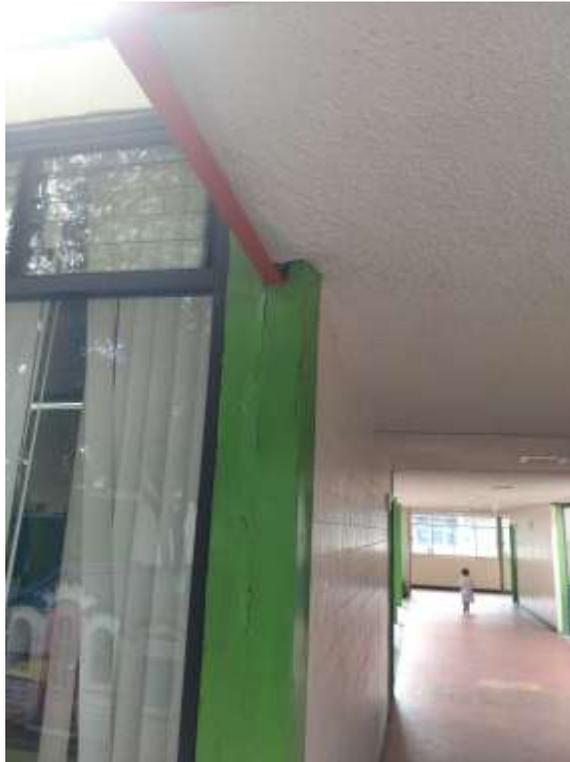
FOTOGRAFIA 7.- GRIETA EN LA UNIÓN DE DOS CUERPOS

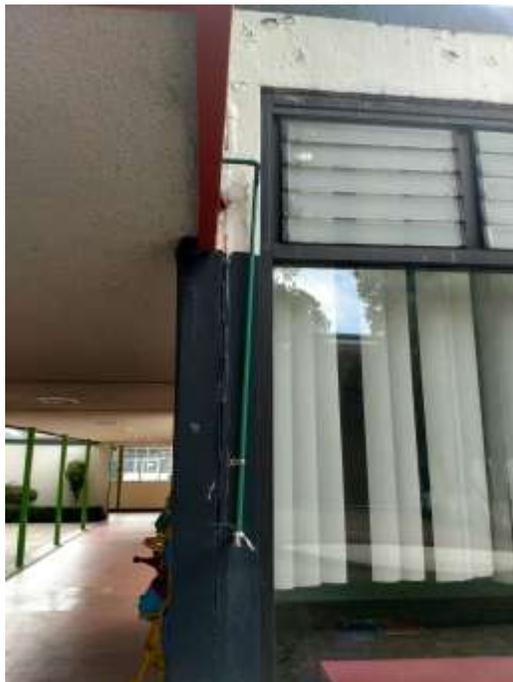
FOTOGRAFIA 8.- GRIETA EN LA UNIÓN DE DOS CUERPOS

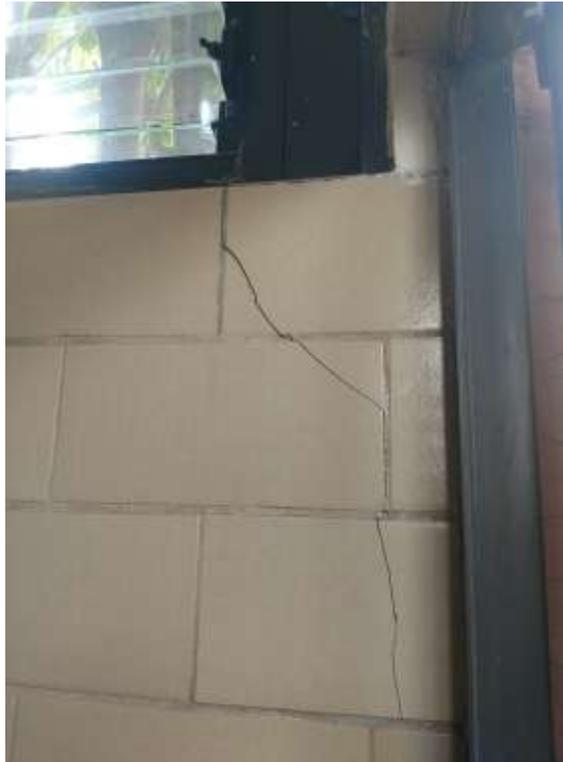
1. Al revisar las columnas, losas y muros se observa que no existe indicios de daño del tipo estructural.
2. Se observan agrietamiento en algunos muros que se deben principalmente a asentamientos naturales del terreno o cambios volumétricos (**fotografía 11,17 y 21**), pero que no afectan a la resistencia estructural de sus elementos.
3. Las instalaciones hidráulicas, eléctricas, sanitarias y gas, están en buenas condiciones y funcionan normalmente.
4. En particular debido al sismo del Jueves 07 de Septiembre de 2017, se presentaron grietas ligeras en plafones y en unión entre muros y losas, las cuáles no son relevantes para la seguridad del inmueble (**fotografía 25 y 26**).

FOTOGRAFIA 11.- GRIETA EN MUROS DE MAMPOSTERÍA EN PLANTA BAJA

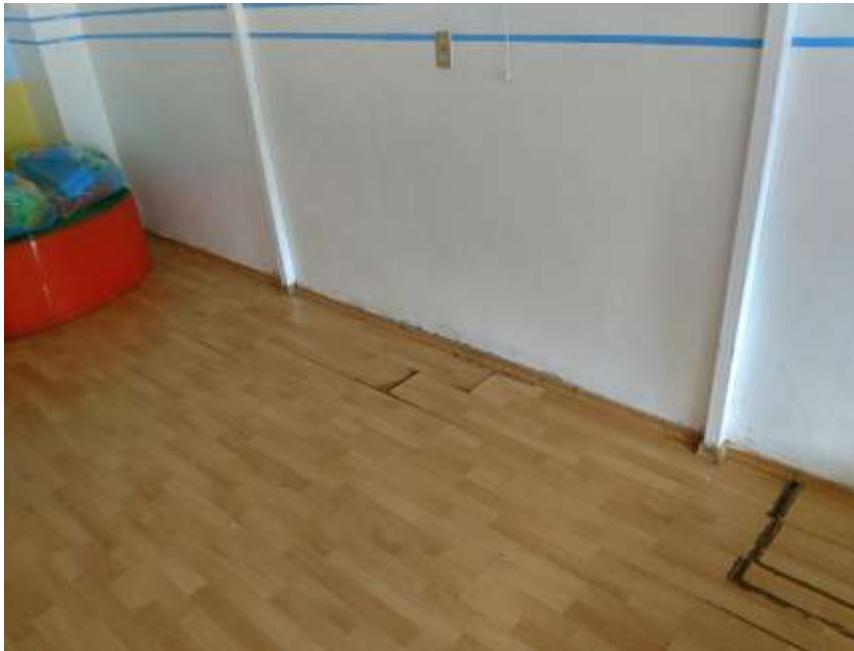
FOTOGRAFIA 15.- PISOS LAMINADOS DE MADERA

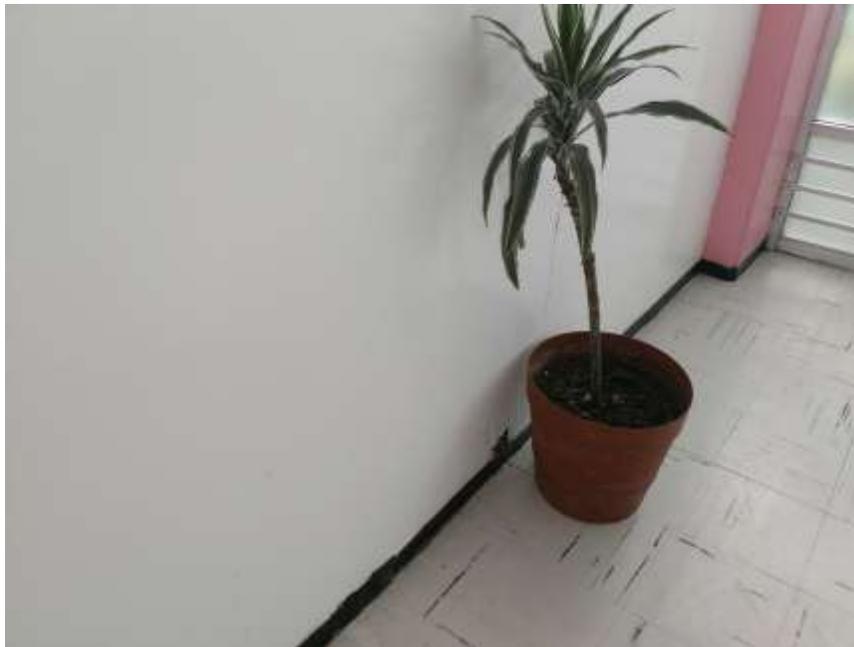
FOTOGRAFIA 17.- GRIETA EN MURO EN PLANTA BAJA

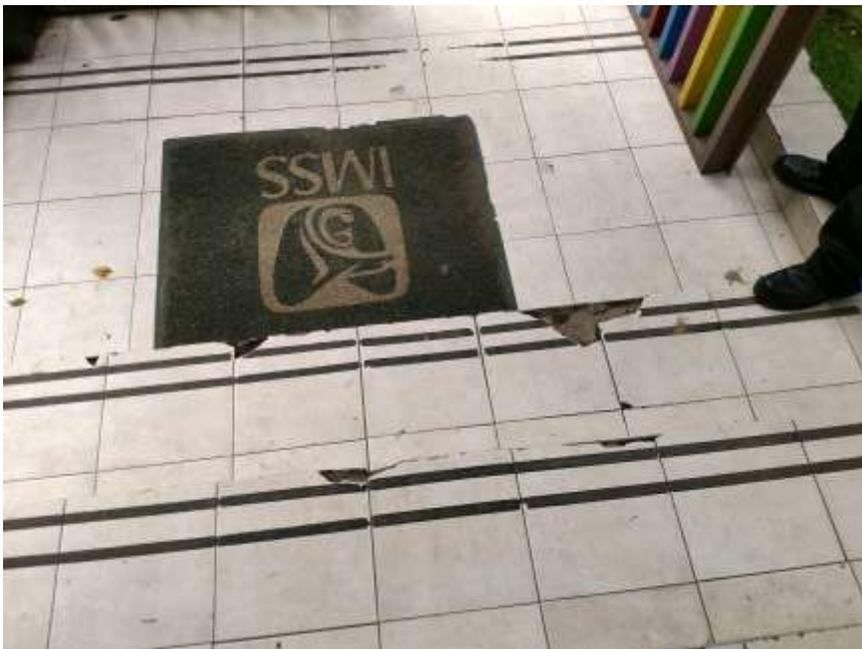
FOTOGRAFIA 19.- DETERIORO EN PISO LAMINADO EN PLANTA BAJA

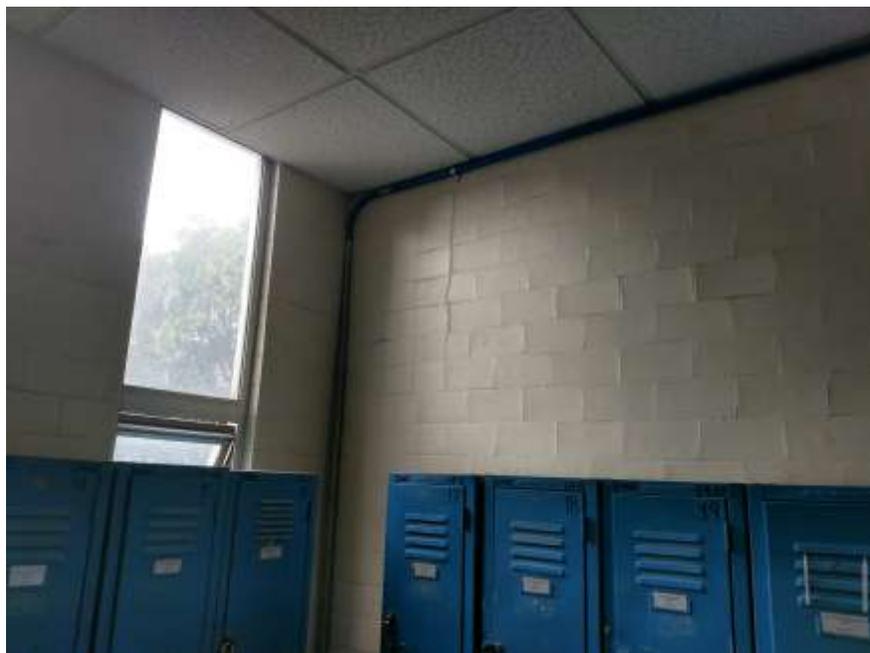
FOTOGRAFIA 21.- GRIETA EN MURO EN ZONA DE CASILLEROS

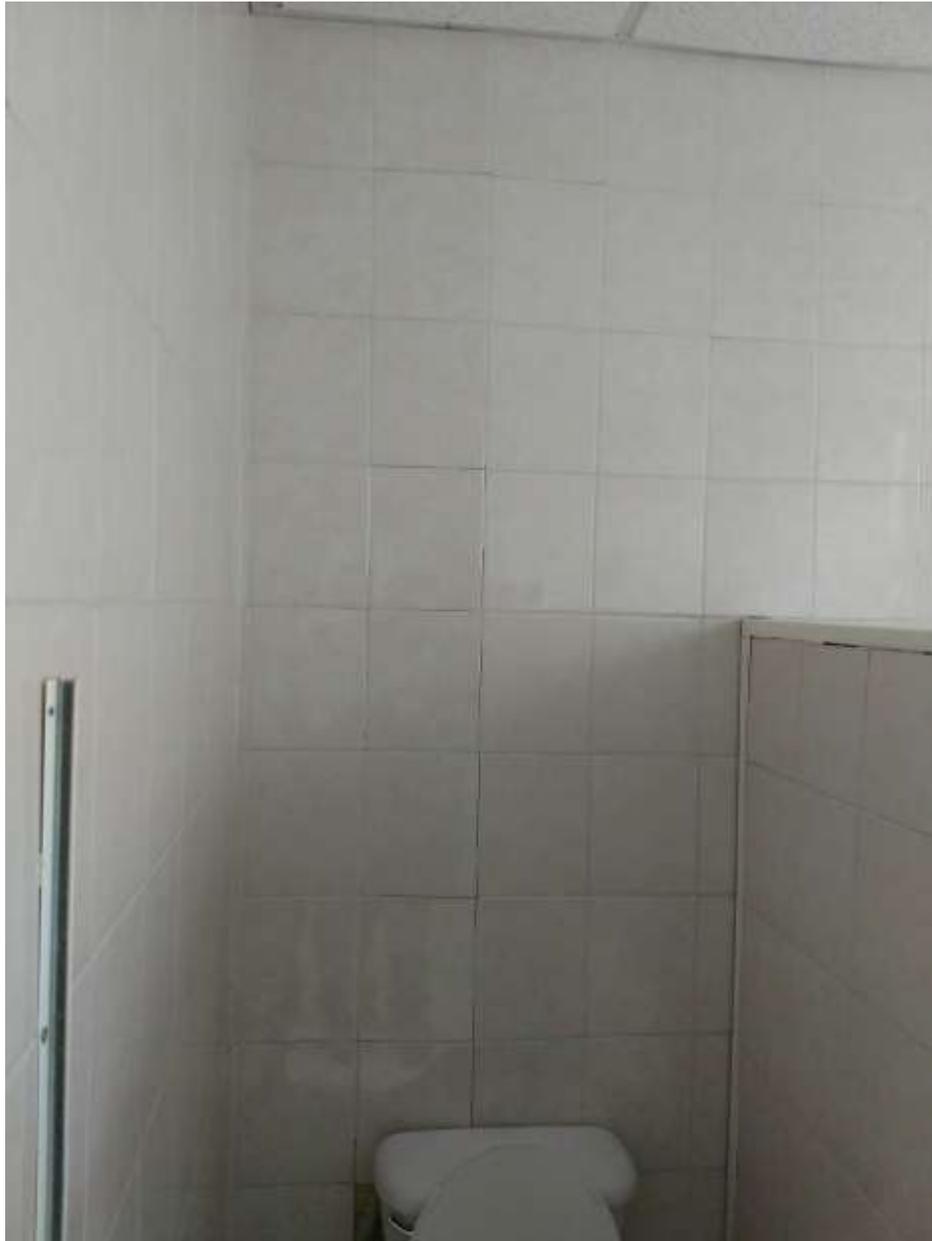
FOTOGRAFIA 24: BAÑOS COMPLETOS Y EN BUEN ESTADO Y FALTA DE SELLADOR EN ALGUNAS PIEZAS DE MOSAICO

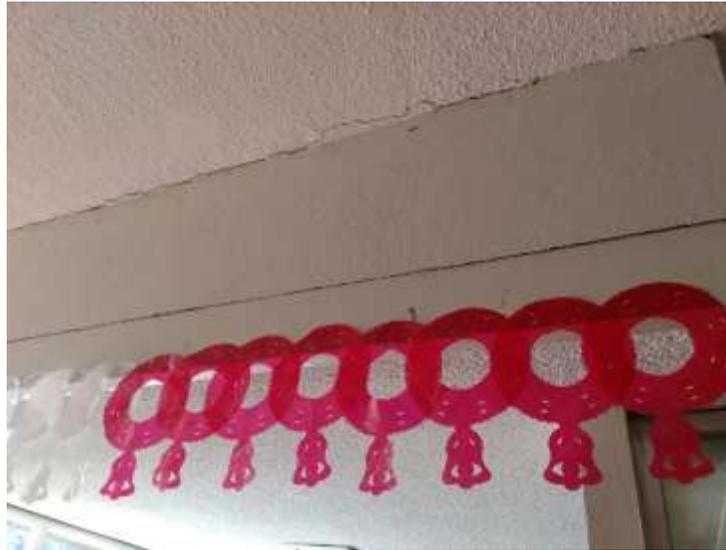
FOTOGRAFIA 25: LIGERO AGRIETAMIENTO DE PLAFÓN Y MURO.

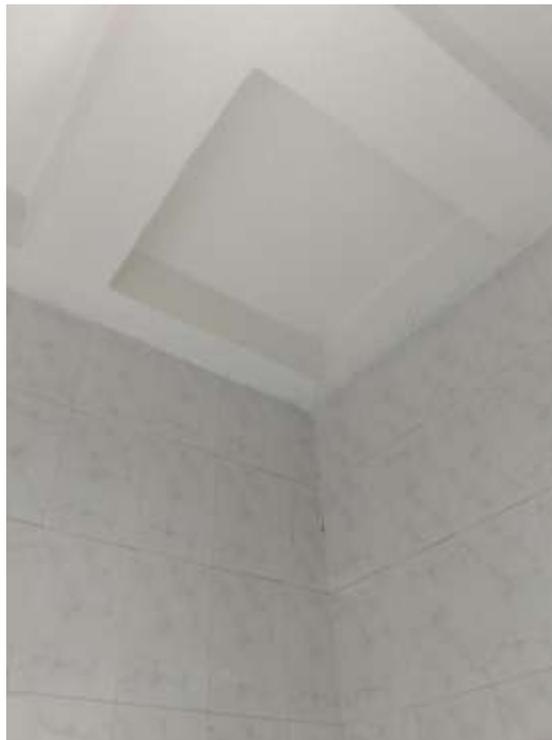
FOTOGRAFIA 26: GRIETA LIGERA EN PLAFÓN.
