DICTAMEN ESTRUCTURAL

GUARDERÍA INFANTIL IMSS No.01

FERNANDO MORENO ESQ. MELERO Y PIÑA, COL. SAN
SEBASTIÁN, TOLUCA, ESTADO DE MÉXICO.

Toluca, México a Lunes 06 de Noviembre de 2017

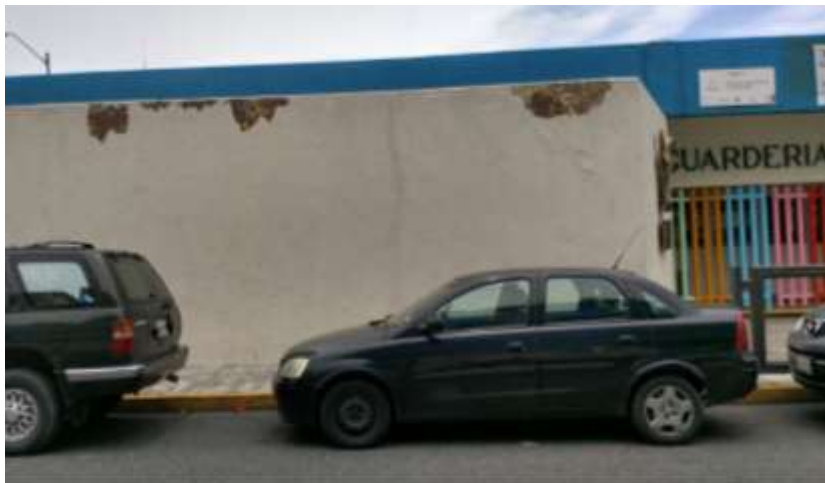
1. Al revisar las columnas, losas y muros se observa que no existe indicios de daño del tipo estructural.
2. Se observan agrietamiento en algunos muros que se deben principalmente a cambios volumétricos o intemperismo (**fotografía 8**), pero que no afectan a la resistencia estructural de sus elementos.
3. Las instalaciones hidráulicas, eléctricas, sanitarias y gas, están en buenas condiciones y funcionan normalmente.

FOTOGRAFIA 8: MUROS EXTERIORES AFECTADOS POR EL INTEMPERISMO

2.- Se recomienda llevar a cabo acciones de mantenimiento general del inmueble tales como: impermeabilización de losas de azotea, aplicación de pintura en muros. Por otra parte, es importante proceder a reparar a los muros que presentan desprendimientos de aplanados, resanar y sellar los ligeros agrietamientos.
