## **DICTAMEN ESTRUCTURAL**

### **GUARDERÍA INFANTIL IMSS No.01**

FERNANDO MORENO ESQ. MELERO Y PIÑA, COL. SAN  
SEBASTIÁN, TOLUCA, ESTADO DE MÉXICO.

Toluca, México a 21 de Septiembre de 2017

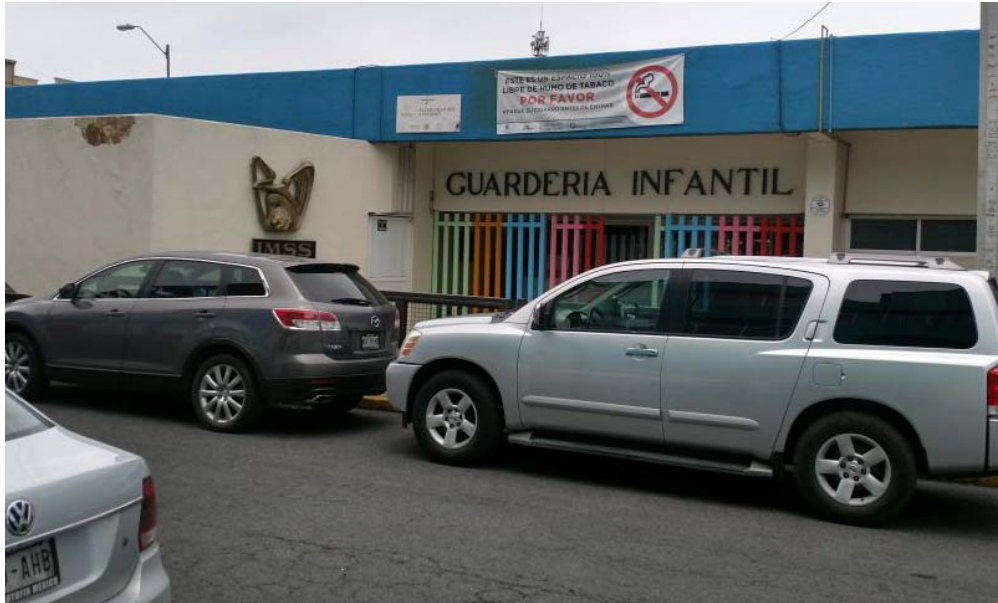
FOTOGRAFIA 1: FACHADA PRINCIPAL

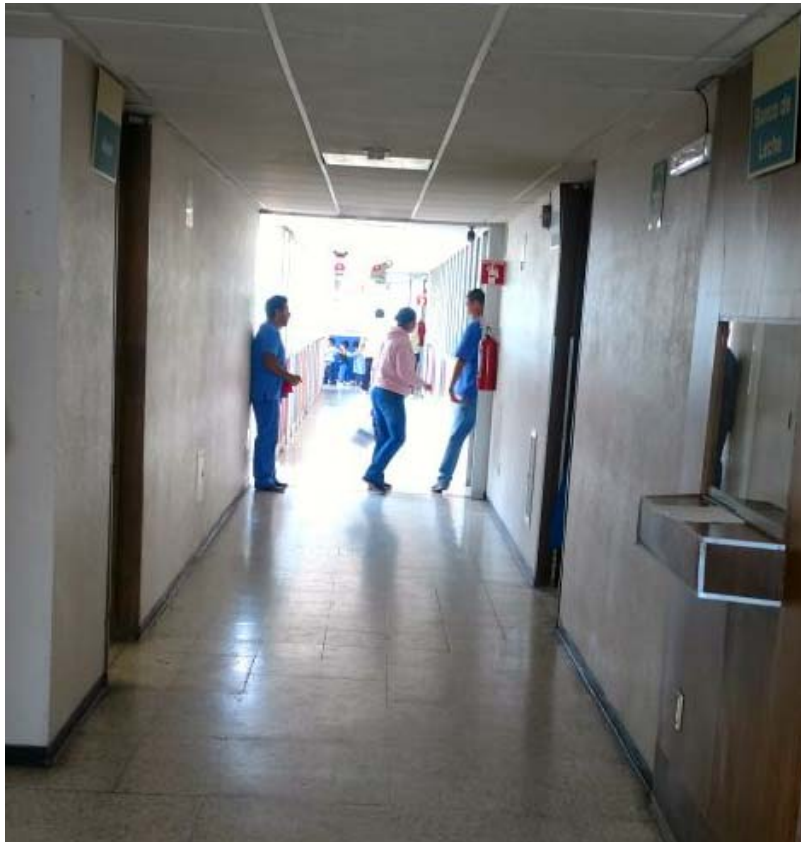
FOTOGRAFIA 2: PASILLO

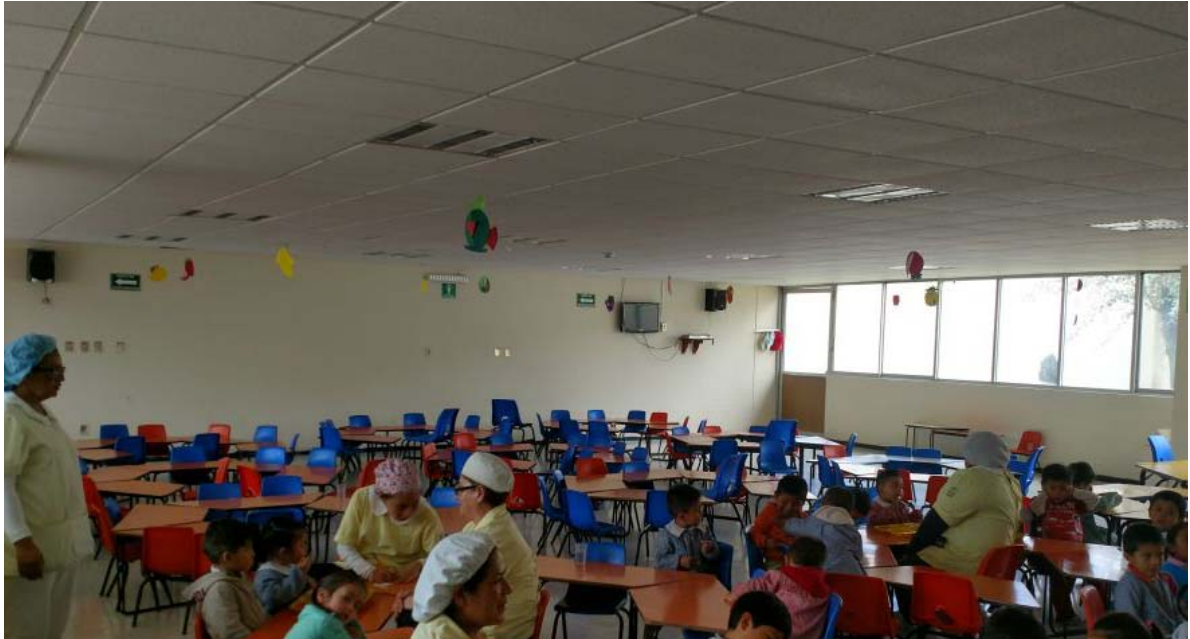
FOTOGRAFIA 3: SALÓN DE GUARDERÍA

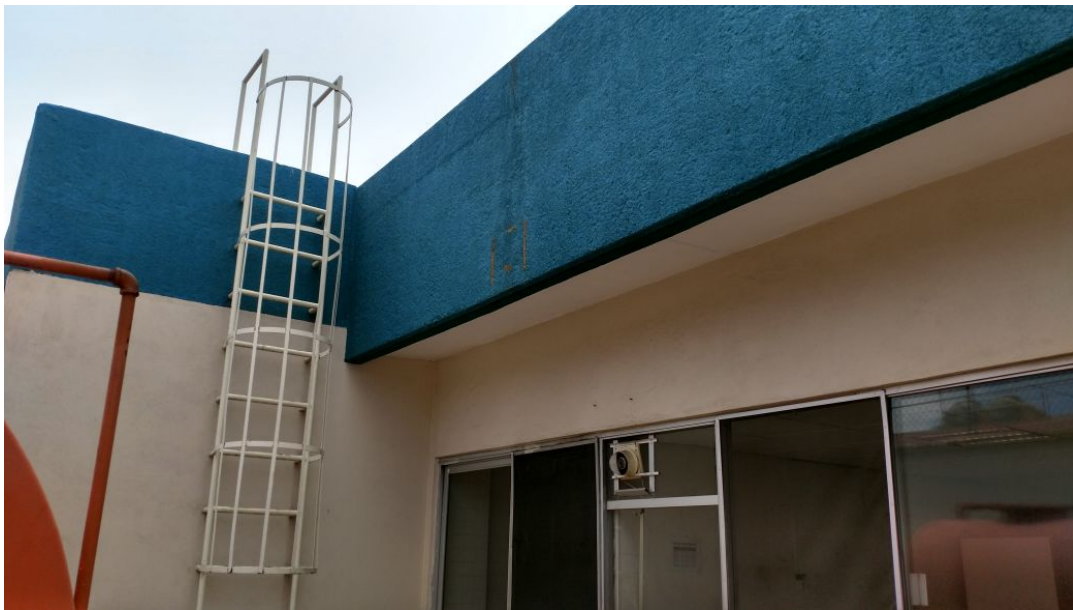
FOTOGRAFIA 4: ESCALERA MARINA DE ACCESO A AZOTEA

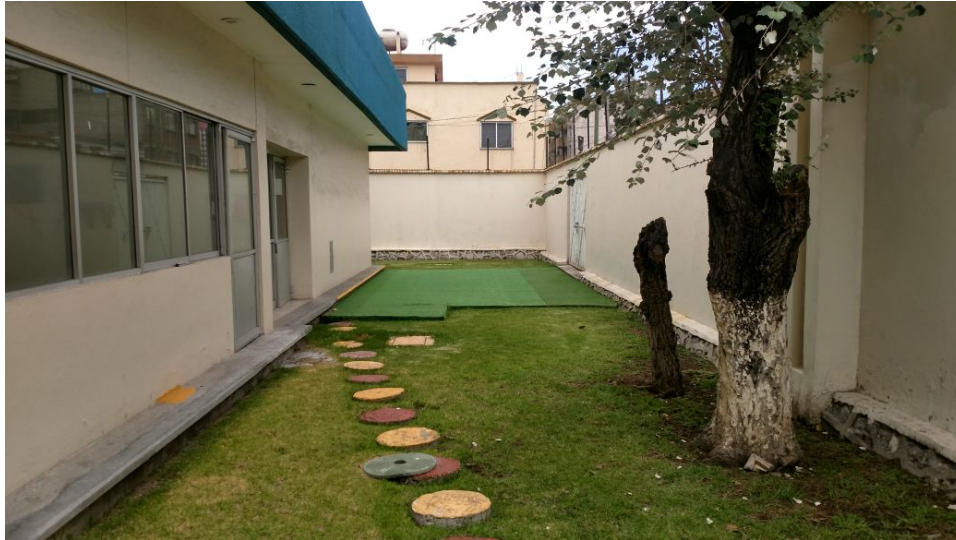
FOTOGRAFIA 5: PUERTAS DE ALUMINIO Y ÁREA DE JARDÍN

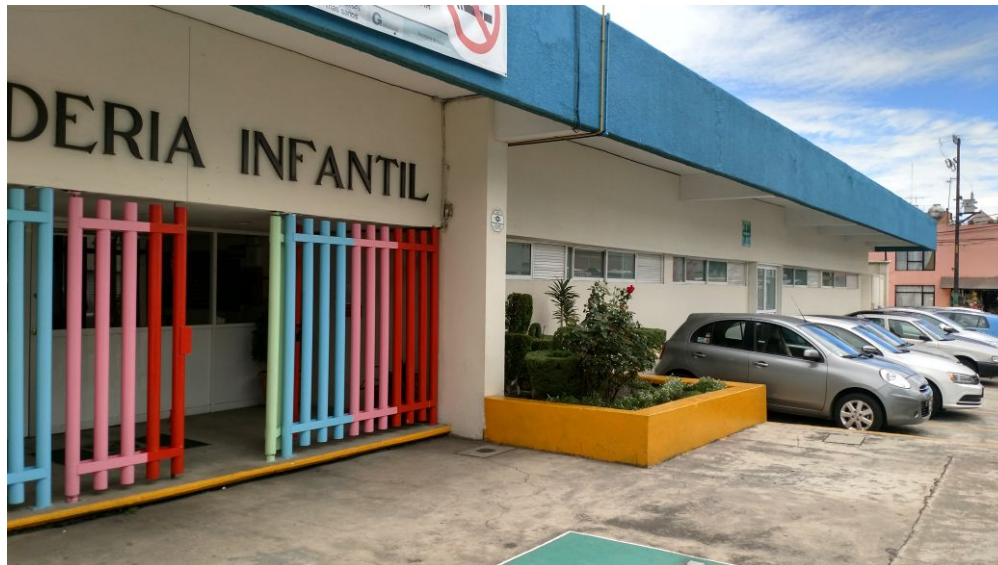
FOTOGRAFIA 6: ESTACIONAMIENTO DE GUARDERÍA

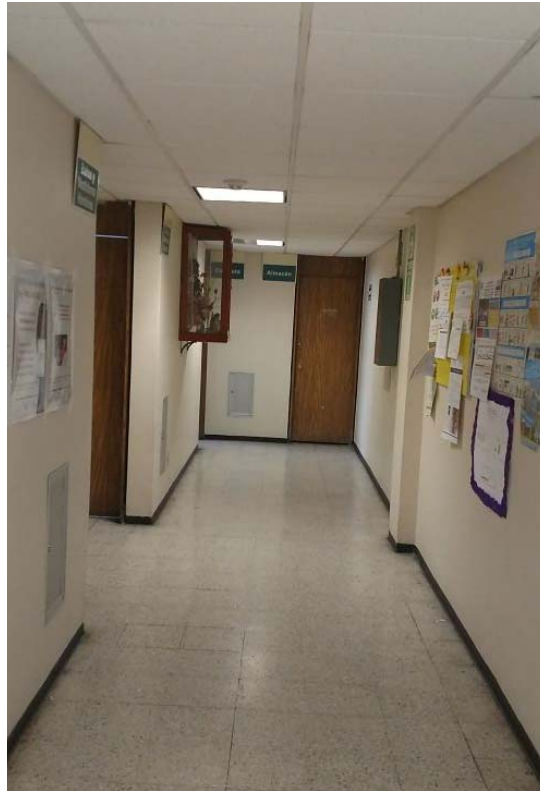
FOTOGRAFIA 7: VISTA INTERIOR DE LOS PISOS Y PLAFONES EN GENERAL

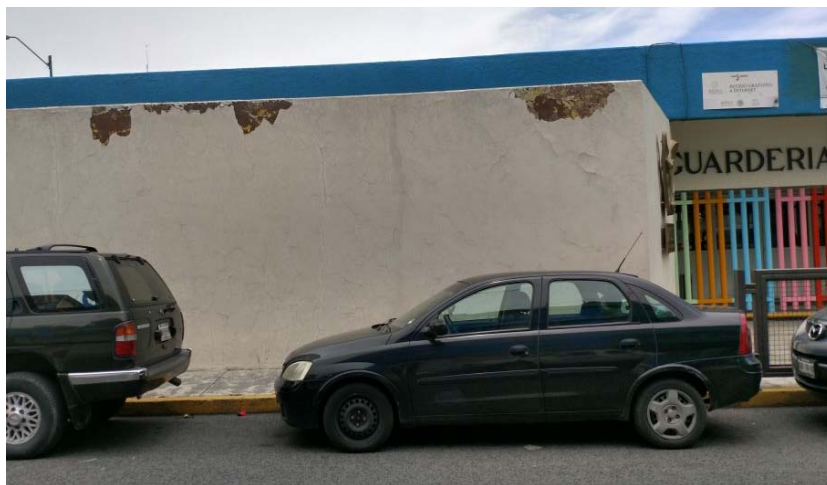
1. Al revisar las columnas, losas y muros se observa que no existe indicios de daño del tipo estructural.
2. Se observan agrietamiento en algunos muros que se deben principalmente a cambios volumétricos o intemperismo (**fotografía 8**), pero que no afectan a la resistencia estructural de sus elementos.
3. Las instalaciones hidráulicas, eléctricas, sanitarias y gas, están en buenas condiciones y funcionan normalmente.

FOTOGRAFIA 8: MUROS EXTERIORES AFECTADOS POR EL INTEMPERISMO

2.- Se recomienda llevar a cabo acciones de mantenimiento general del inmueble tales como: impermeabilización de losas de azotea, aplicación de pintura en muros. Por otra parte, es importante proceder a reparar a los muros que presentan desprendimientos de aplanados, resanar y sellar los ligeros agrietamientos.
