DICTAMEN ESTRUCTURAL

GUARDERÍA INFANTIL IMSS No.02

JOSÉ MARÍA PINOSUARÉZ No. 308,
TOLUCA, ESTADO DE MÉXICO.

Toluca, México a 06 de Noviembre de 2017

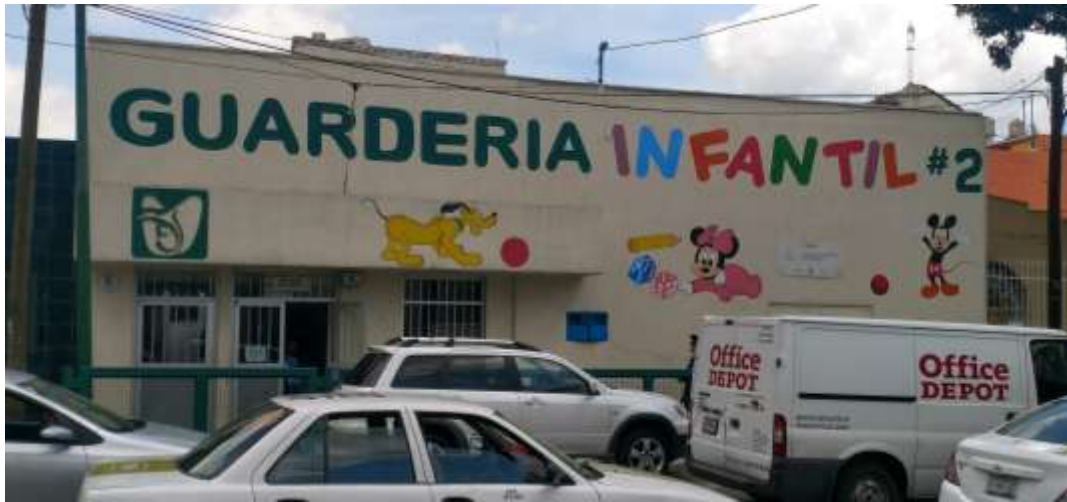
1. Al revisar las columnas, losas y muros se observa que no existe indicios de daño del tipo estructural.
2. Se observan agrietamiento en algunos muros de la facha exterior que se deben principalmente a cambios volumétricos o intemperismo (**fotografía 1**), pero que no afectan a la resistencia estructural de sus elementos.
3. Las instalaciones hidráulicas, eléctricas, sanitarias y gas, están en buenas condiciones y funcionan normalmente.

FOTOGRAFIA 1: FACHADA PRINCIPAL DE GUARDERÍA INFANTIL No. 02

- 1.- En términos generales se puede afirmar que la estructura del edificio presenta un nivel de seguridad adecuado y en condiciones de seguir funcionando, de acuerdo a los Reglamentos de Diseño y Construcción vigentes.
- 2.- Se recomienda llevar a cabo acciones de mantenimiento general del inmueble. Por otra parte, es importante proceder a reparar a los muros que presentan desprendimientos de aplanados, resanar y sellar los ligeros agrietamientos.

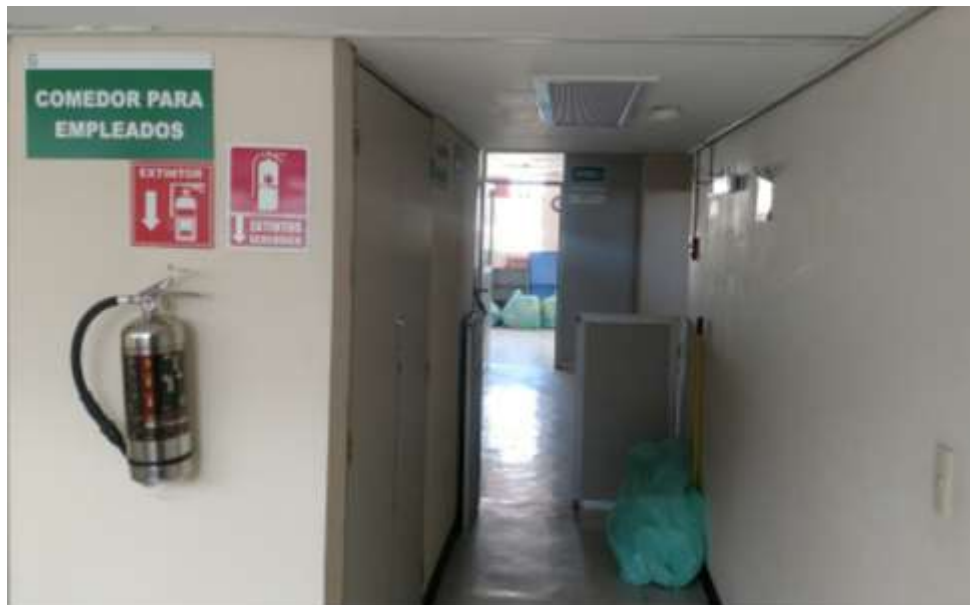
FOTOGRAFIA 2: PASILLO DE ACCESO A SERVICIOS Y VISTA DE MUROS.

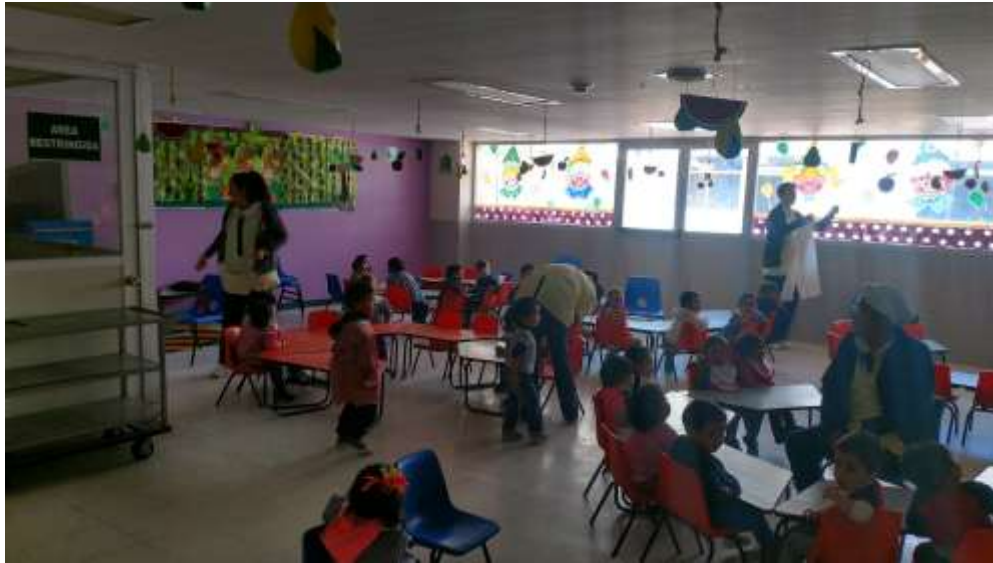
FOTOGRAFIA 3: COMEDOR INFANTIL

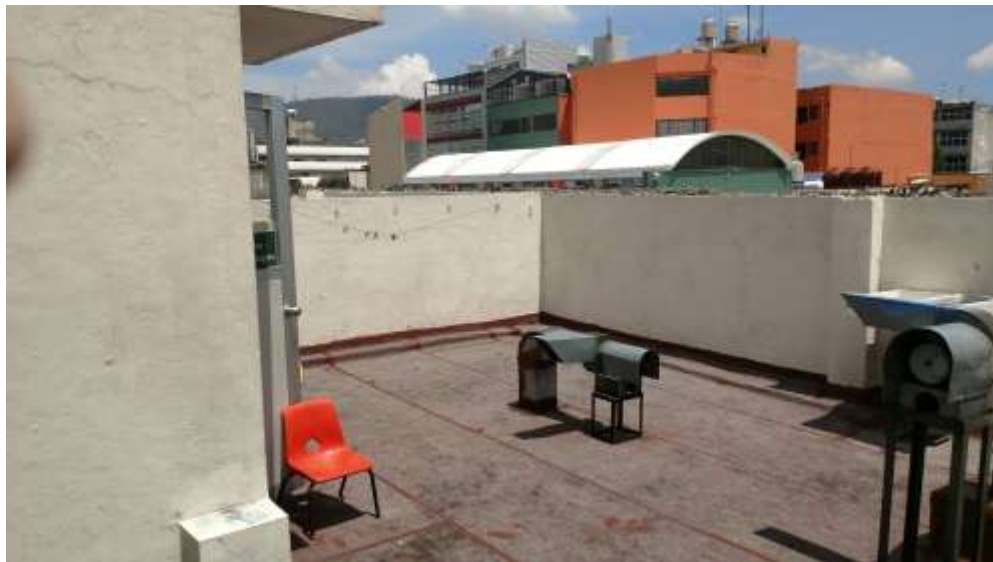
FOTOGRAFIA 4: VISTA DE AZOTEA IMPERMEABILIZADA Y SIN FILTRACIONES APARENTES

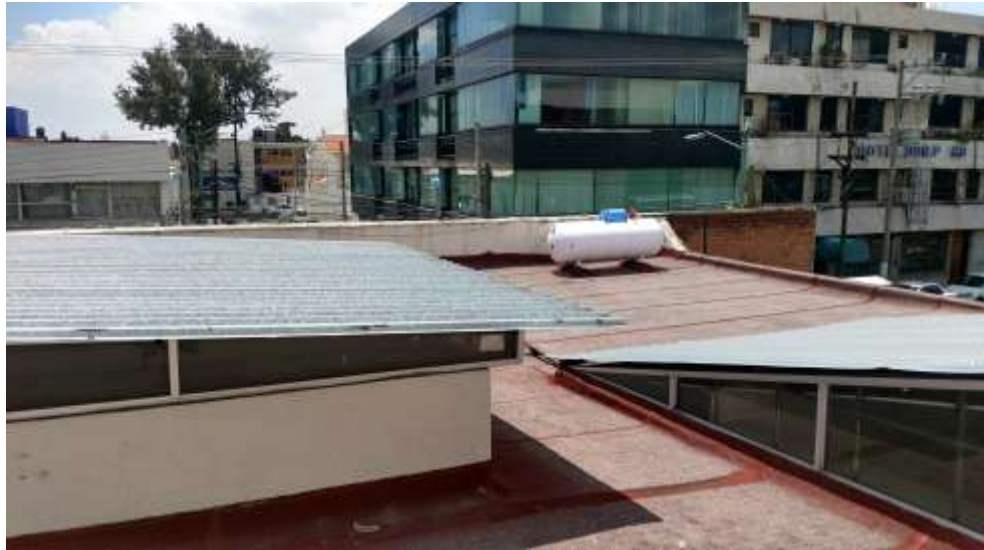
FOTOGRAFIA 5: VISTA DE AZOTEA IMPERMEABILIZADA Y CUBIERTAS LIGERAS

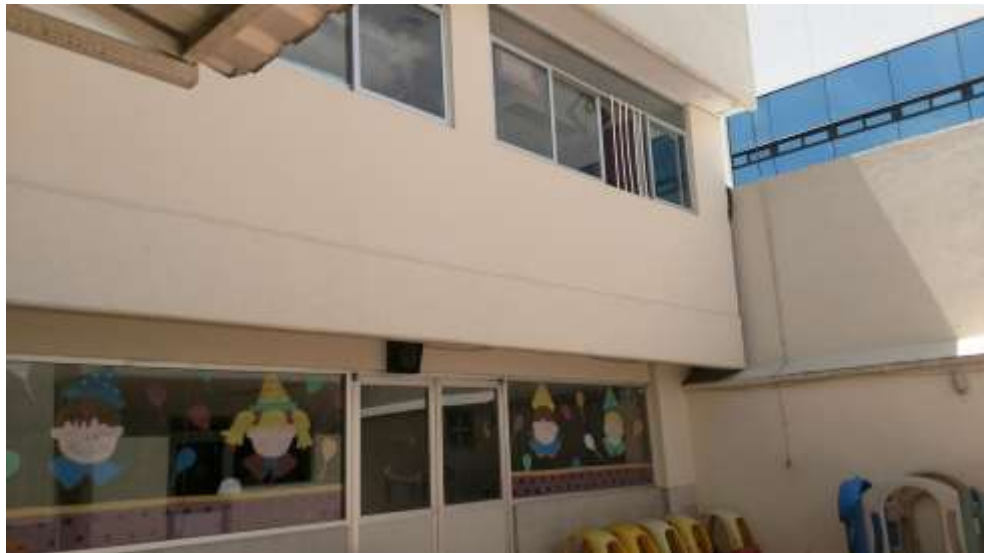
FOTOGRAFIA 6: VISTA DE FACHADAS INTERIORES

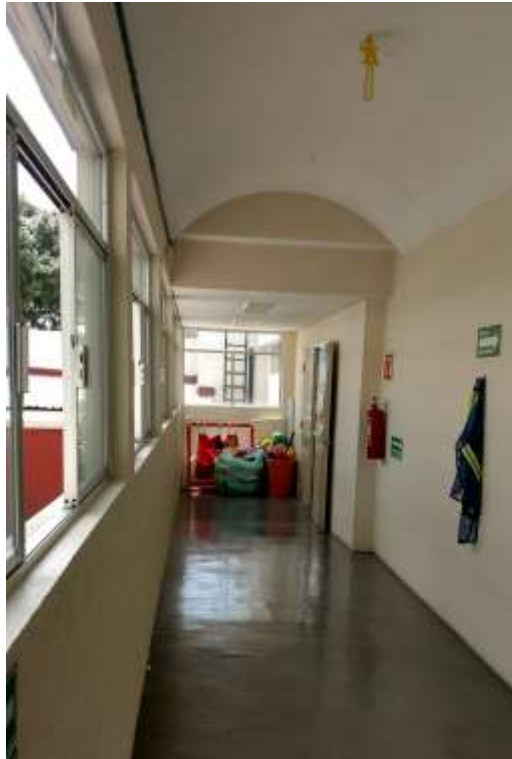
FOTOGRAFIA 7: PASILLO QUE COMUNICA AL ÁREA DE LÁCTANTES

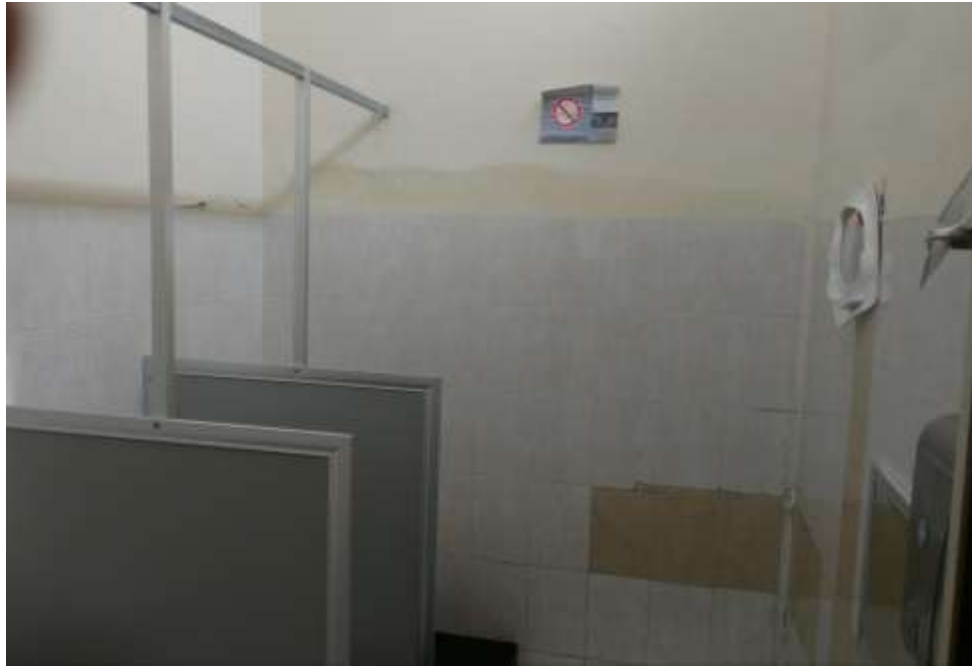
FOTOGRAFIA 8B: ÁREA DE BAÑOS

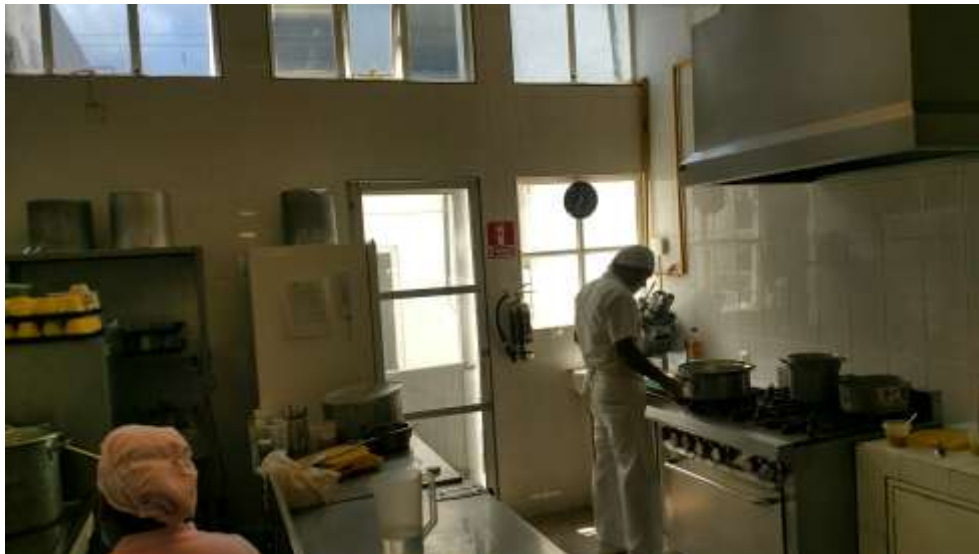
FOTOGRAFIA 9: ÁREA DE COCINA

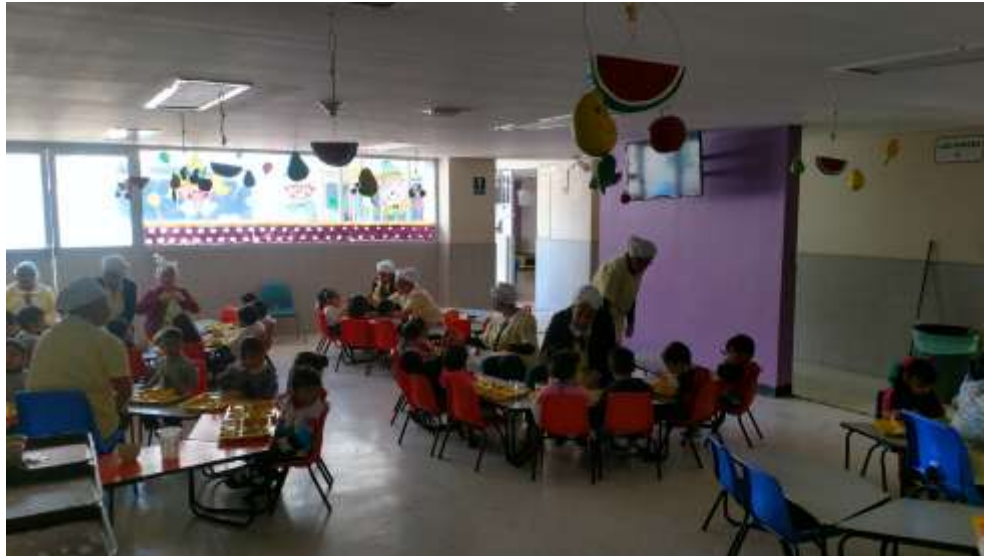
FOTOGRAFIA 10A: OTRA VISTA DEL COMEDOR INFANTIL

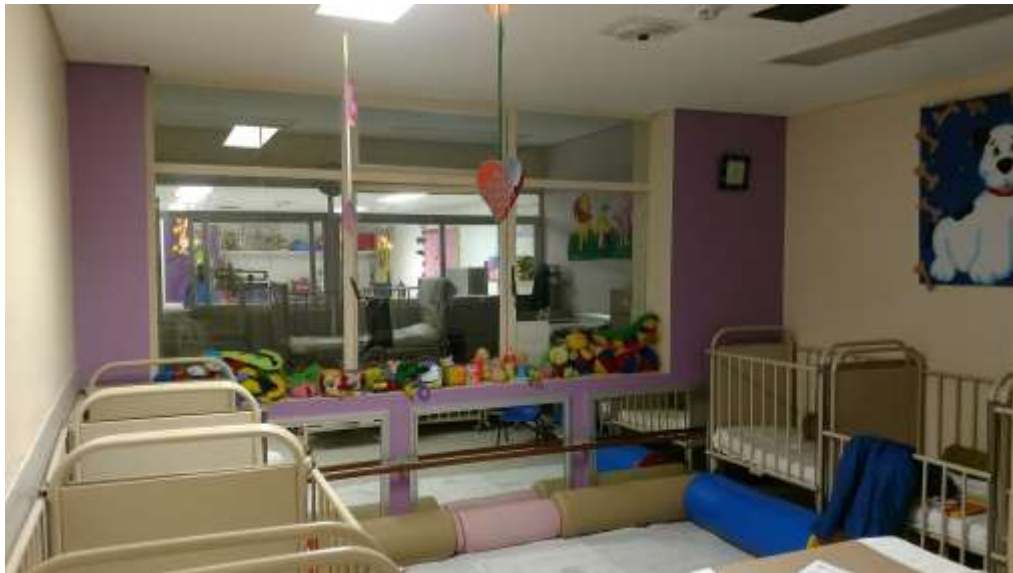
FOTOGRAFIA 10B: ÁREA DE LÁCTANTES
