## DICTAMEN ESTRUCTURAL

### GUARDERÍA INFANTIL IMSS No.02

JOSÉ MARÍA PINOSUARÉZ No. 308,  
TOLUCA, ESTADO DE MÉXICO.

Toluca, México a 21 de Septiembre de 2017

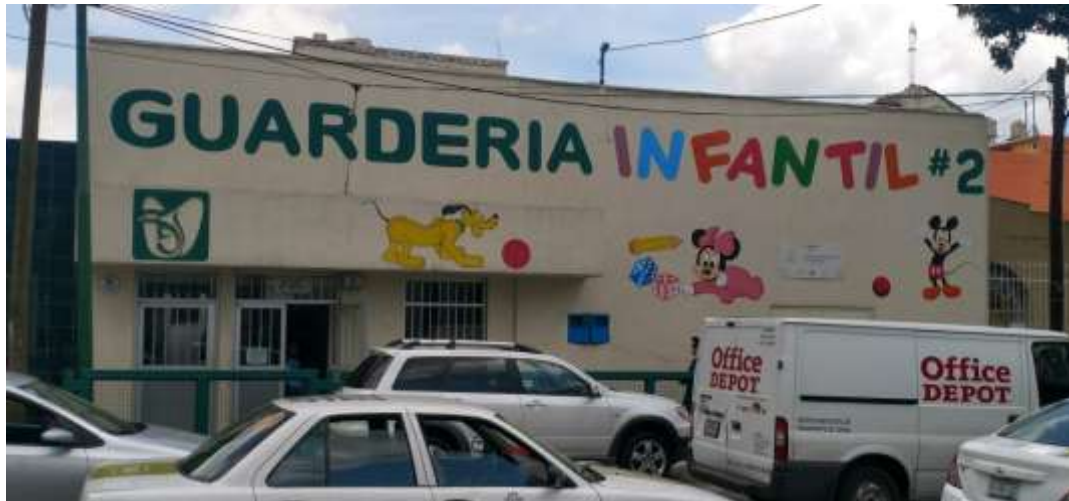
1. Al revisar las columnas, losas y muros se observa que no existe indicios de daño del tipo estructural.
2. Se observan agrietamiento en algunos muros de la fachada exterior que se deben principalmente a cambios volumétricos o intemperismo (**fotografía 1**), pero que no afectan a la resistencia estructural de sus elementos.
3. Las instalaciones hidráulicas, eléctricas, sanitarias y gas, están en buenas condiciones y funcionan normalmente.

FOTOGRAFIA 1: FACHADA PRINCIPAL DE GUARDERÍA INFANTIL No. 02

- 2.- Se recomienda llevar a cabo acciones de mantenimiento general del inmueble. Por otra parte, es importante proceder a reparar a los muros que presentan desprendimientos de aplanados, resanar y sellar los ligeros agrietamientos.

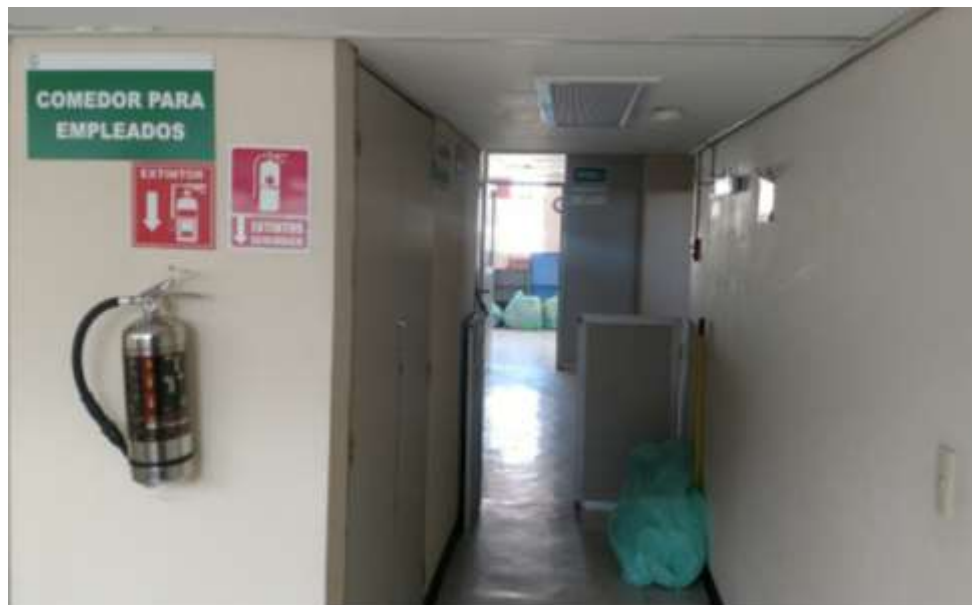
FOTOGRAFIA 2: PASILLO DE ACCESO A SERVICIOS Y VISTA DE MUROS.

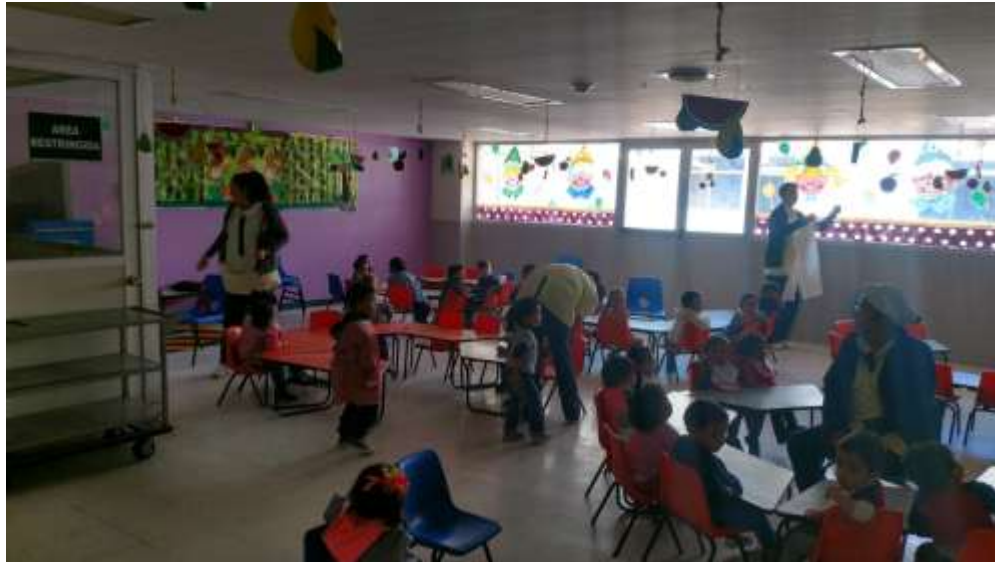
FOTOGRAFIA 3: COMEDOR INFANTIL

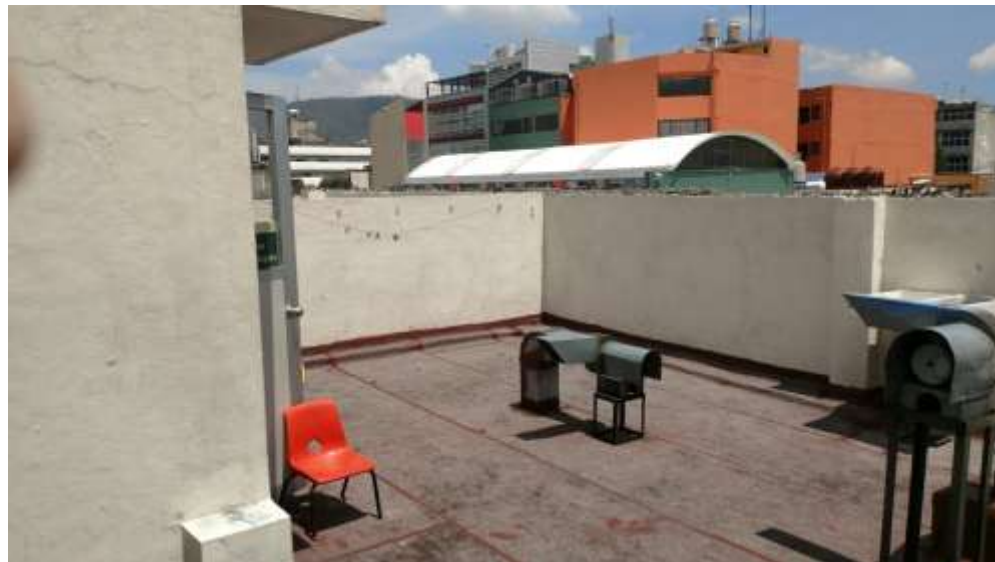
FOTOGRAFIA 4: VISTA DE AZOTEA IMPERMEABILIZADA Y SIN FILTRACIONES APARENTES

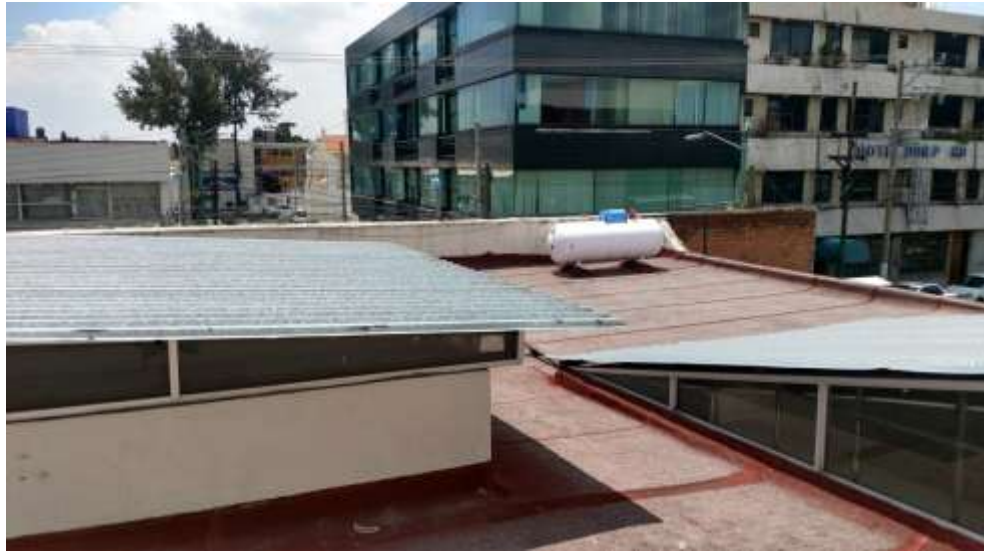
FOTOGRAFIA 5: VISTA DE AZOTEA IMPERMEABILIZADA Y CUBIERTAS LIGERAS

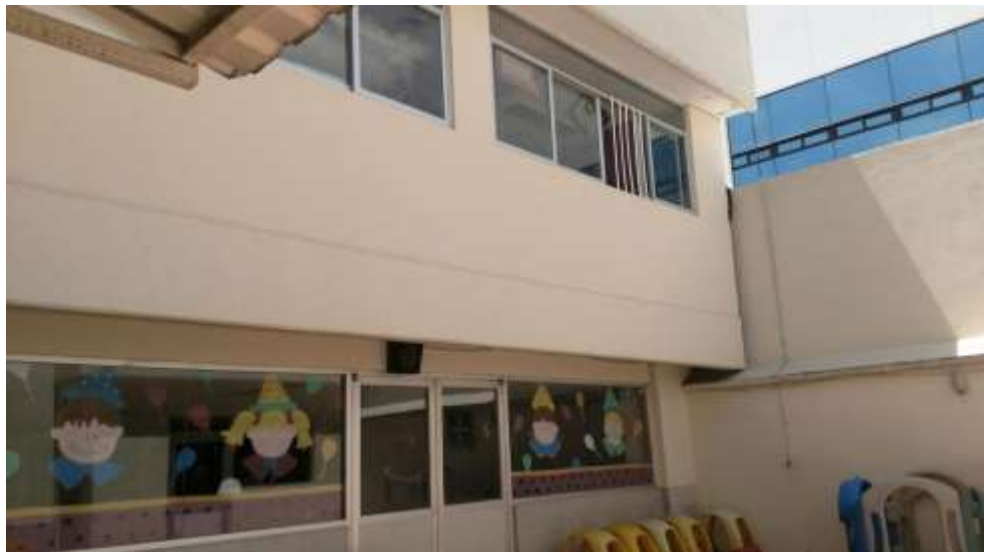
FOTOGRAFIA 6: VISTA DE FACHADAS INTERIORES

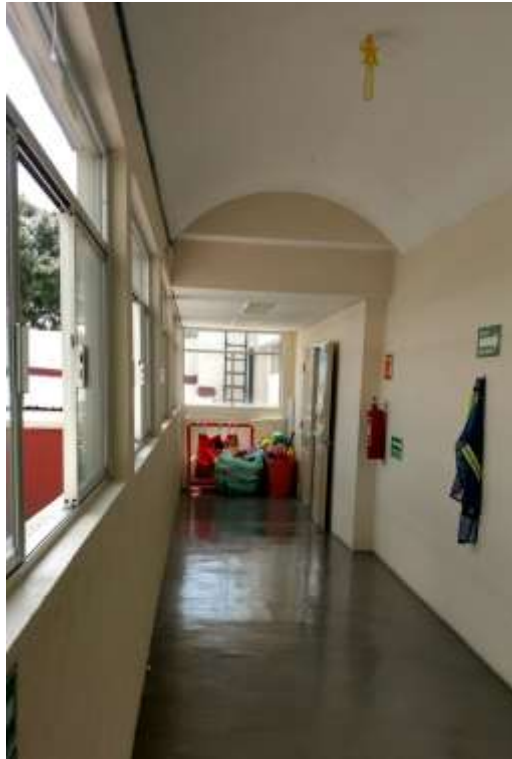
FOTOGRAFIA 7: PASILLO QUE COMUNICA AL ÁREA DE LÁCTANTES

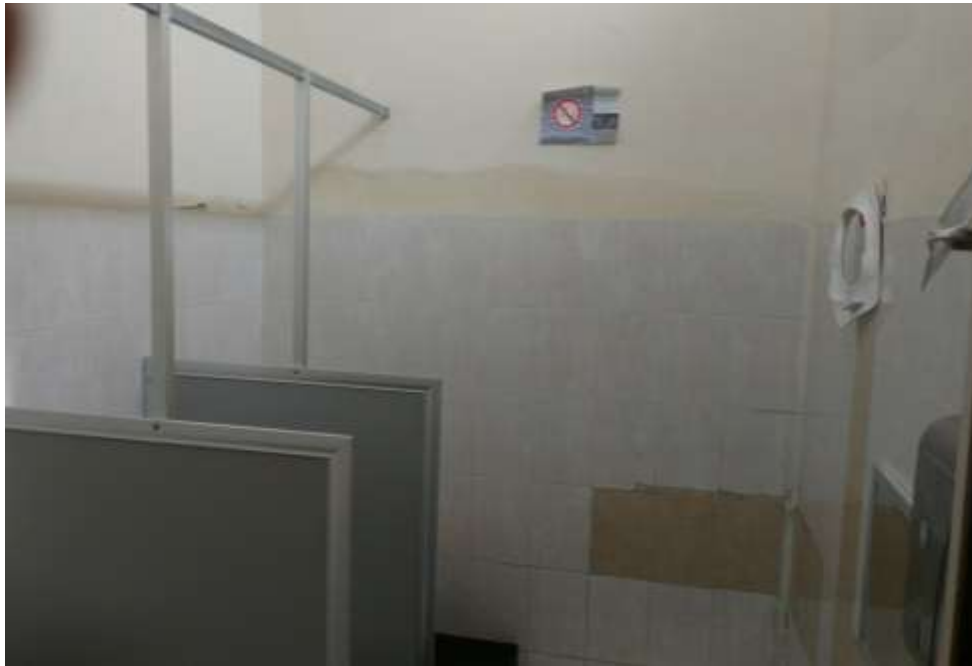
FOTOGRAFIA 8B: ÁREA DE BAÑOS

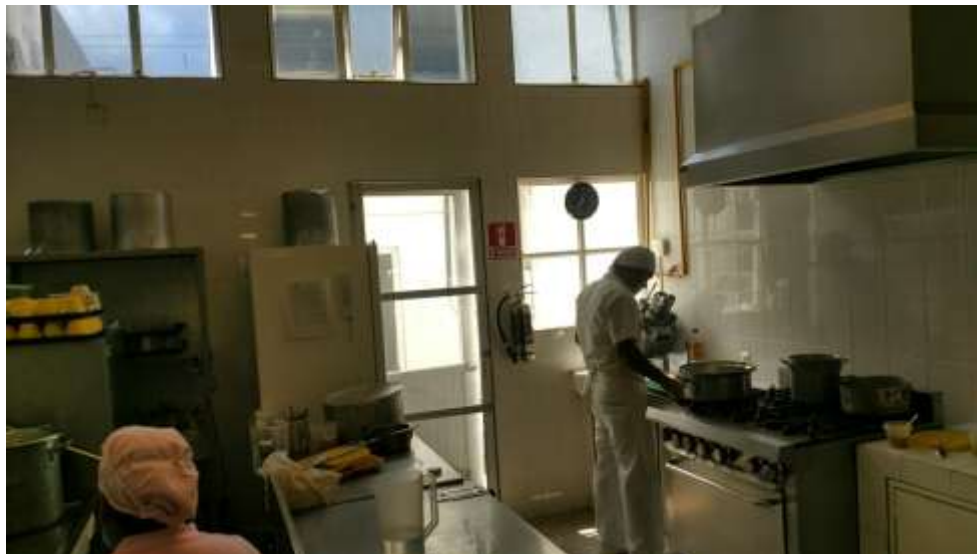
FOTOGRAFIA 9: ÁREA DE COCINA

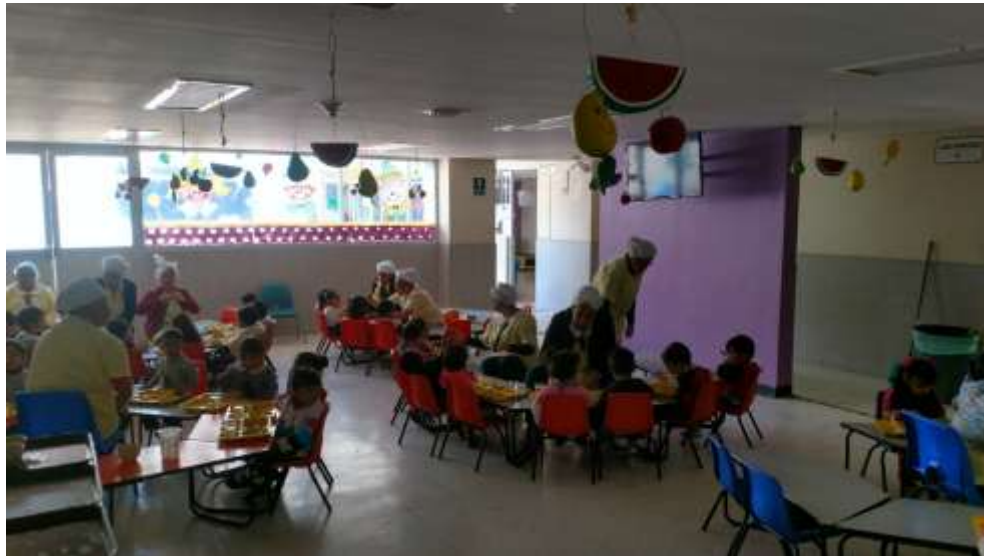
FOTOGRAFIA 10A: OTRA VISTA DEL COMEDOR INFANTIL

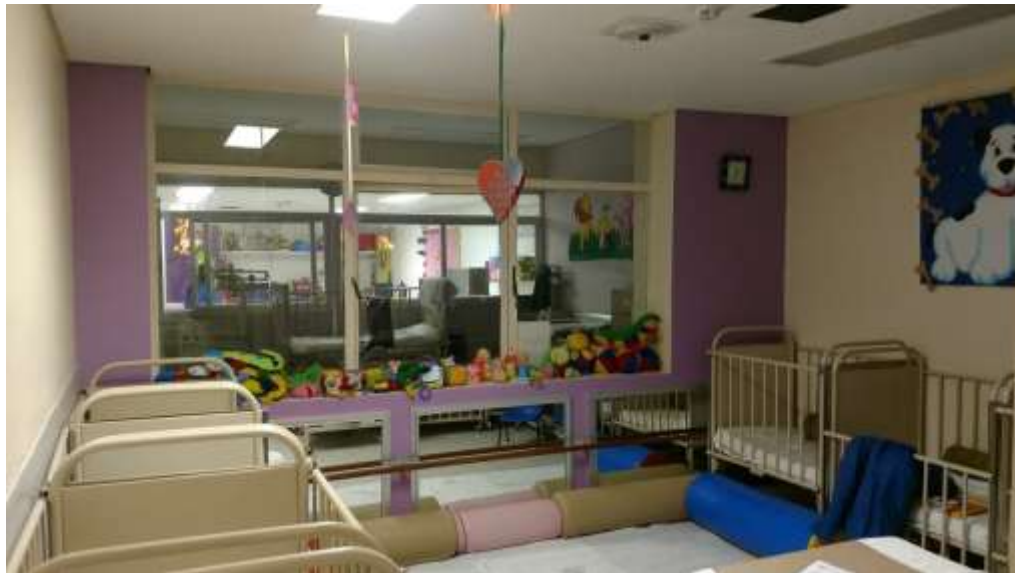
FOTOGRAFIA 10B: ÁREA DE LÁCTANTES
