## Dictamen de Seguridad Estructural

**Hospital de Gineco-Obstetricia No. 221  
Dr. Emilio Chuayffet Chuayffet**

**Instituto Mexicano del Seguro Social - IMSS  
Delegación Estado de México Poniente  
Jefatura de Servicios Administrativos**

06 de Noviembre de 2017

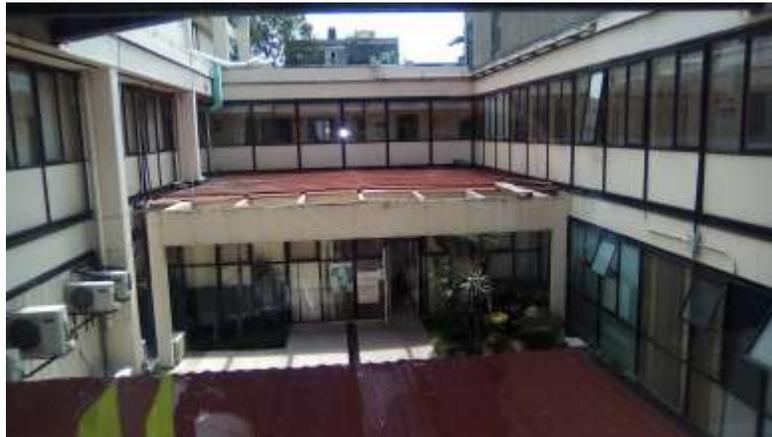
*Foto 4. Vista de Columnas y Trabes de concreto reforzado del Hospital de Gineco-obstetricia No. 221 Dr. Emilio Chuayffet Chuayffet*

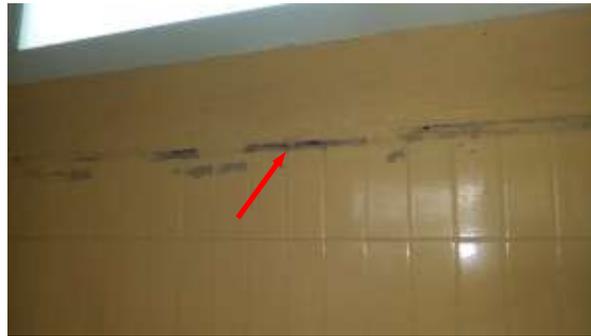
No se observan hundimientos, inclinaciones, agrietamientos, desplazamientos o deformaciones en el sistema estructural global del Edificio. Tampoco se aprecia ningún tipo de daño en elementos estructurales individuales. Sólo se identifica desprendimiento de pintura o fisuras en acabados de yeso y pasta, y en juntas frágiles mal detalladas, (Fotos 5), principalmente en los muros de tablaroca y durock, los cuales **NO** tienen implicación estructural. También se observan fisuras en el recubrimiento de algunas columnas, (Foto 6).

*Foto 5. Fisura en la Junta entre cintilla cerámica y aplanado*

4. Se recomienda realizar la reparación de los aplanados y recubrimientos con la finalidad de restituir la imagen de los elementos fisurados y evitar que estos se sigan deteriorando o degradando, causando mal aspecto.

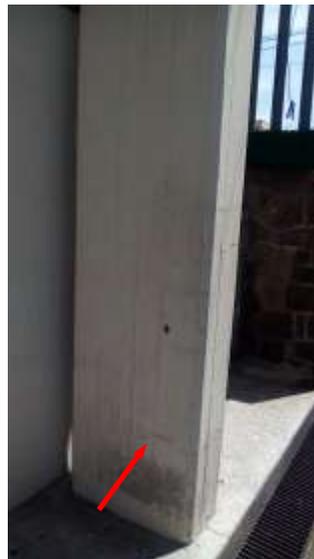
*Foto 6. Antiguas Fisuras en el recubrimiento de columnas*
