Dictamen de Seguridad Estructural

Hospital General Regional IMSS - HGR No. 251

Inspección Estructural:

09 de Noviembre de 2017

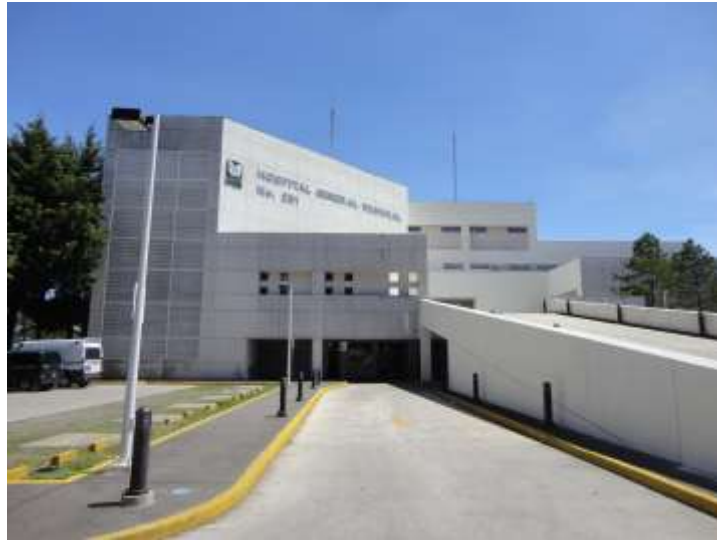
Foto 2. Vista de Fachada Lateral del Hospital General Regional IMSS-HGR No. 251

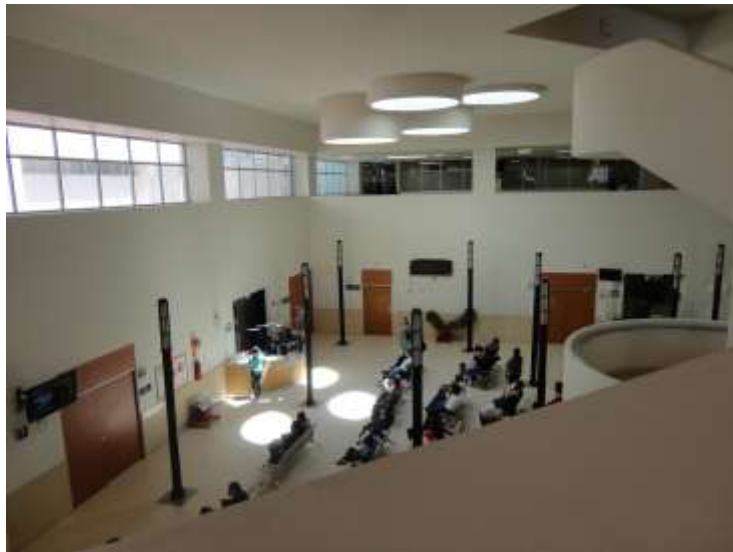
Foto 3. Vista del Interior del Hospital General Regional IMSS-HGR No. 251

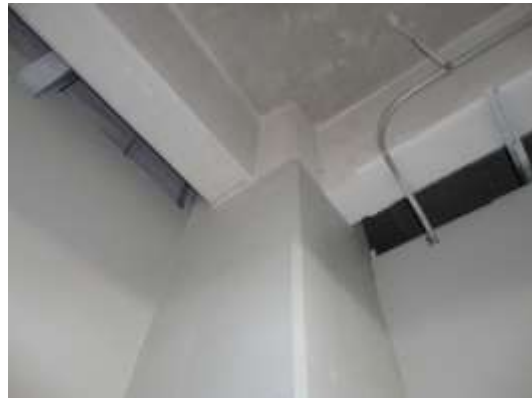
Columnas Rectangulares y Trabes de Concreto Reforzado, formando marcos rígidos dispuestos en dos direcciones ortogonales, (Foto 4).

Foto 4. Vista de Columnas y Trabes de concreto reforzado del Hospital General Regional IMSS-HGR No. 251

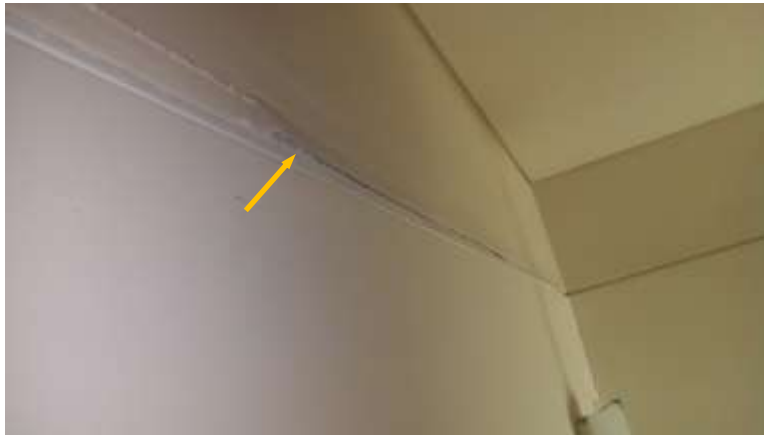
No se observan hundimientos, inclinaciones, agrietamientos, desplazamientos o deformaciones en el sistema estructural global del Edificio. Tampoco se aprecia ningún tipo de daño en elementos estructurales individuales. Sólo se identifica desprendimiento de pintura o fisuras en acabados de yeso y pasta, y en juntas frágiles entre dos elementos vecinos (Fotos 5 y 6), principalmente en los muros de tablaroca y durock, los cuales no tienen implicación estructural.

Foto 5. Fisura en Junta Constructiva (canaleta "u" de control recto de pvc para junta de expansión de paneles tablaroca o durock)

1. Después de realizar una Inspección Interna y Externa del Inmueble, **NO** se detectaron asentamientos, hundimientos, inclinaciones, desprendimientos, agrietamientos, deformaciones, desplazamientos que indiquen que se excediera la capacidad de resistencia del inmueble, o que se rebasaran **los Límites de Resistencia y Servicio** señalados en los **Reglamentos de Construcción vigentes**.
2. **En general, el Sistema Estructural exhibió un adecuado comportamiento frente a los severos eventos sísmicos recientes**
3. **Por lo anterior, NO se encuentra obstáculo para que el Hospital General Regional IMSS-HGR No. 251, mantenga su operación como espacio Médico-Hospitalario.**
4. Se recomienda realizar la reparación de los aplanados y recubrimientos con la finalidad de restituir la imagen de los elementos fisurados y evitar que estos se sigan deteriorando o degradando, causando mal aspecto.

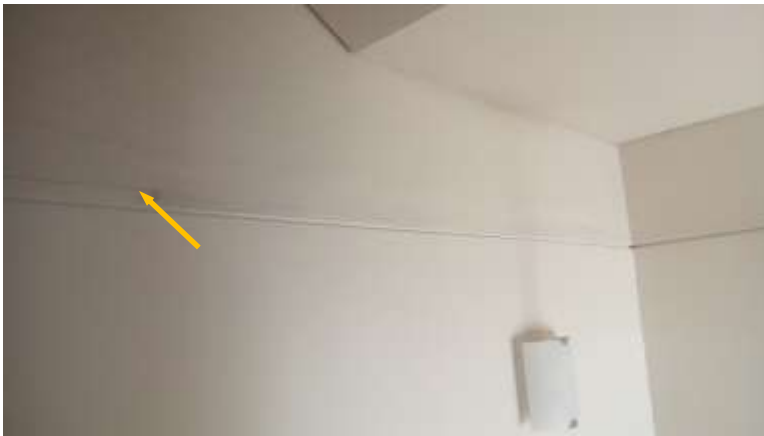
Foto 6. Fisura en Junta Constructiva (canaleta "u" de control recto de pvc para junta de expansión de paneles tablaroca o durock)
