DICTAMEN ESTRUCTURAL

HOSPITAL GENERAL DE ZONA No.194 (EL MOLINITO)

**UBICACIÓN:
NAUCALPÁN, MÉXICO.**

Toluca, México a Lunes 06 de Noviembre de 2017

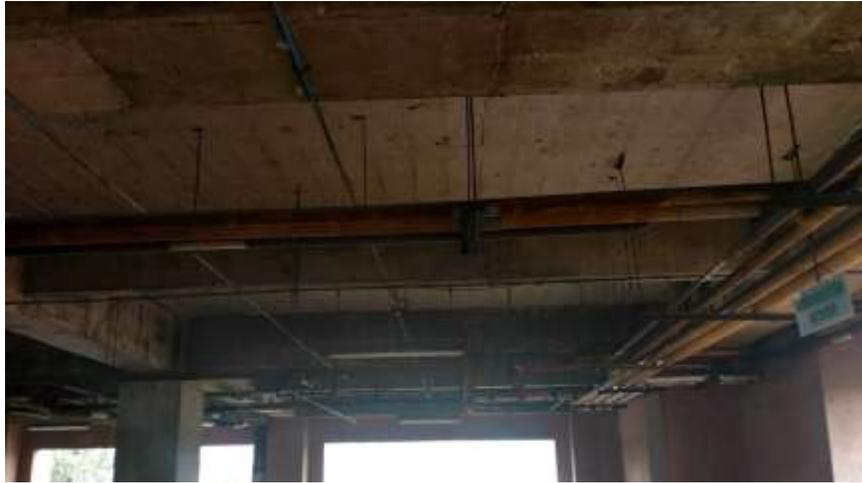
FIG. 3.- SISTEMA ESTRUCTURAL A BASE DE MARCOS DE CONCRETO REFORZADO QUE SE OBSERVAN EN LOS EDIFICIOS QUE FORMAN PARTE DEL HOSPITAL.

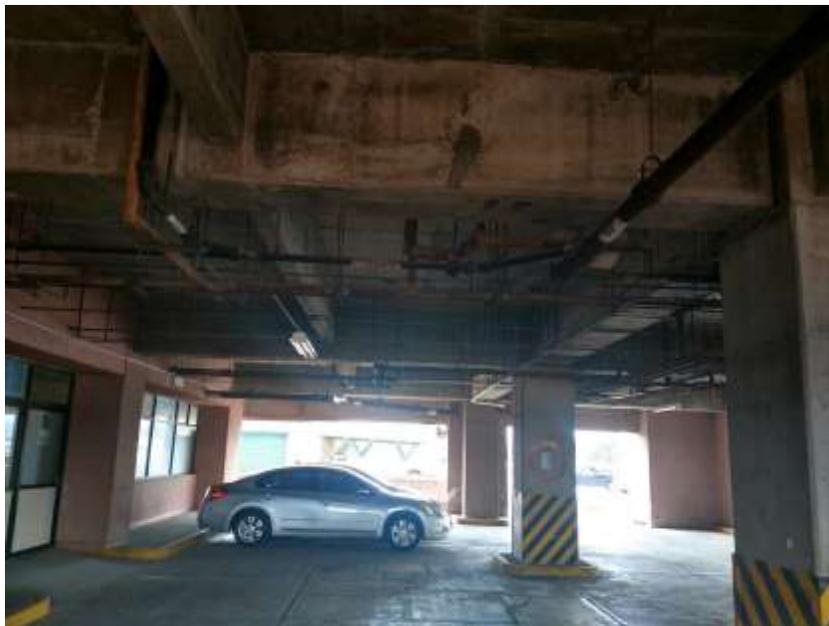
FIG. 4.- OTRA VISTA DEL SISTEMA ESTRUCTURAL A BASE DE MARCOS DE CONCRETO REFORZADO QUE SE OBSERVAN EN LOS EDIFICIOS QUE FORMAN PARTE DEL HOSPITAL.

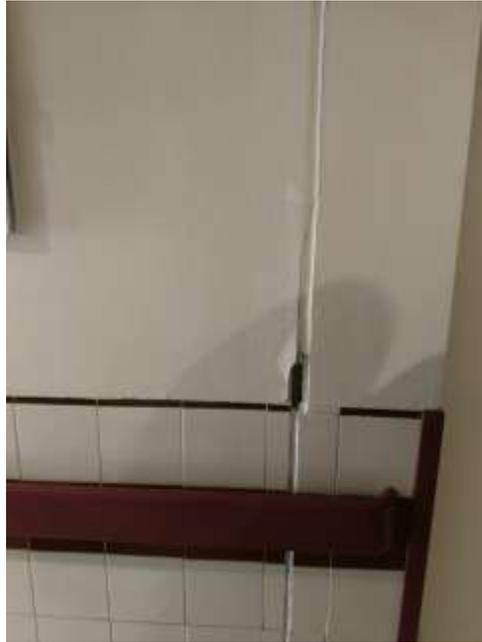
La principal observación en acabados y muros, se refiere al trabajo estructural generado en las juntas constructivas del edificio (**fotografías 5 y 6**), sin embargo el trabajo estructural de estas uniones no implica algún tipo de daño en elementos estructurales principales.

FIG. 5.- DAÑO EN ACABADOS DE MUROS.

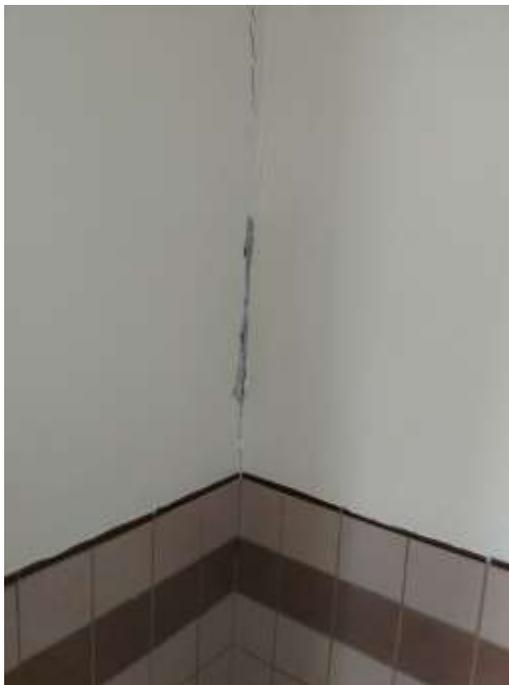
FIG. 6.- GRIETA NO ESTRUCTURAL EN ACABADOS DE MUROS.

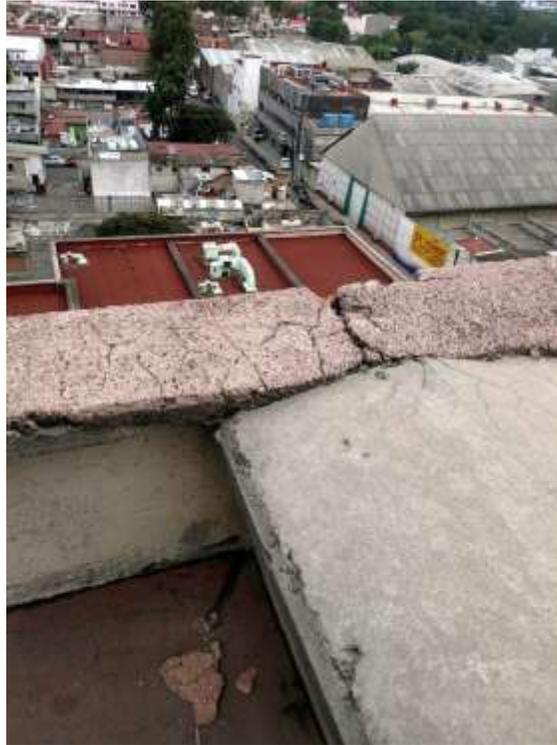
FIG. 7.- SE OBSERVA DESPRENDIMIENTO DE MATERIAL DEBIDO AL SISMO.

Se recomienda realizar la reparación de los aplanados y recubrimientos (**fotografía 7**) con la finalidad de restituir la imagen de los elementos fisurados y evitar que estos se sigan deteriorando o degradando, causando mal aspecto.
