DICTAMEN ESTRUCTURAL

HOSPITAL GENERAL DE ZONA No.58 (LAS MARGARITAS)

**UBICACIÓN:
TLANEPANTLA, MÉXICO.**

Toluca, México a Lunes 06 de Noviembre de 2017

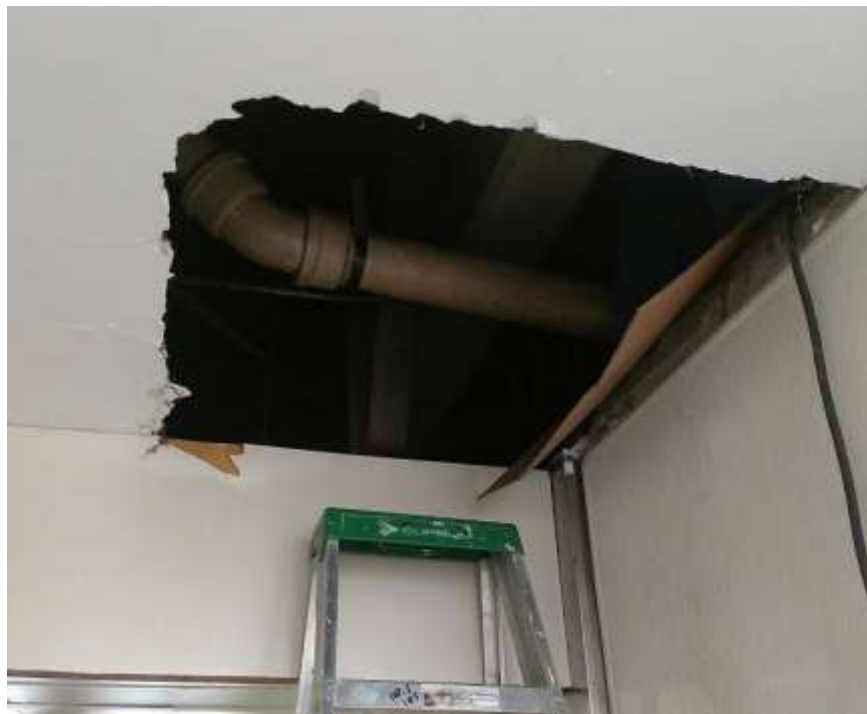
Solamente se reportaron la ruptura de dos tubos de hierro fundido, las cuáles se encuentra en reparación (**fotografías 2 y 3**).

FOTOGRAFÍA 2. TUBERÍA DE HIERRO FUNDIDO DAÑADA POR EL SISMO

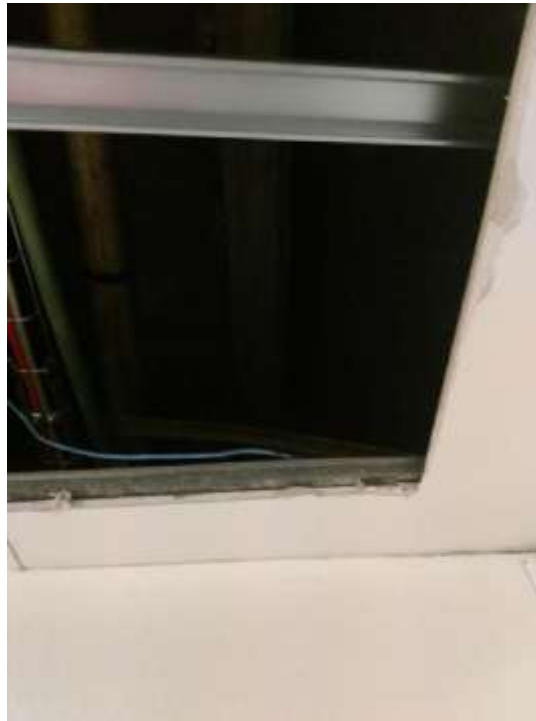
FOTOGRAFÍA 3. TUBERÍA DE HIERRO FUNDIDO DAÑADA POR EL SISMO

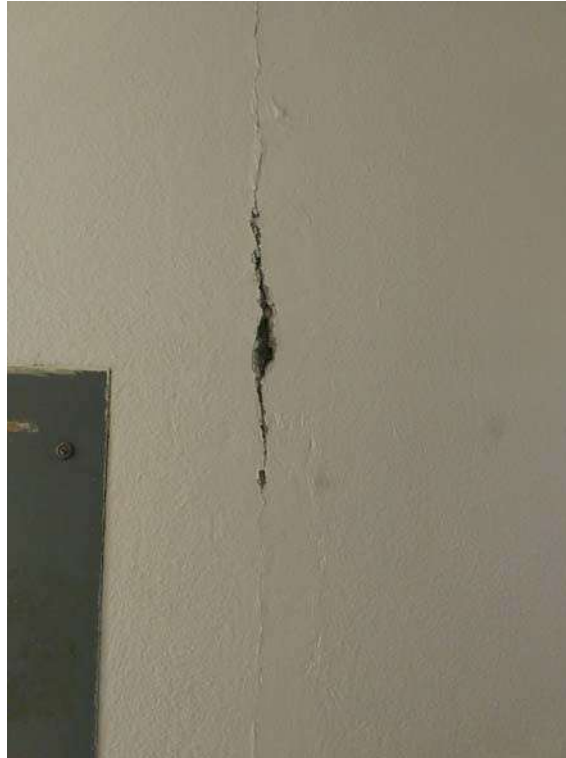
Solo se detectó una grieta en la unión de muros de tabique con columnas en varios entresijos del edificio (**fotografías 5**).

FOTOGRAFÍA 5. GRIETA QUE SE PRESENTÓ EN LA UNIÓN DE UN MURO DE TABIQUE CON UNA COLUMNA DE CONCRETO.
