## Dictamen de Seguridad Estructural

**Centro de Seguridad Social para el Bienestar Familiar IMSS-Toluca (CSST)  
(Edificio Administrativo, Auditorio y Talleres)**

**CARSA Ingeniería S.A. de C.V.**

06 de Noviembre de 2017

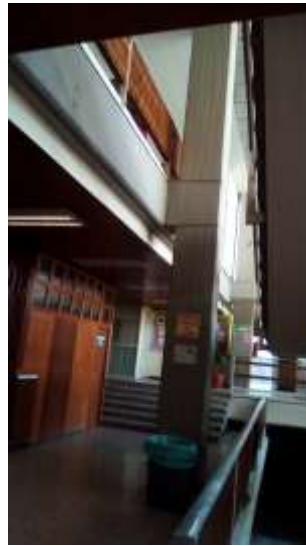
Columnas Rectangulares y Trabes de Concreto Reforzado, formando marcos rígidos dispuestos en dos direcciones ortogonales, (Foto 4).

*Foto 4. Columnas y Trabes de concreto reforzado del CSST*

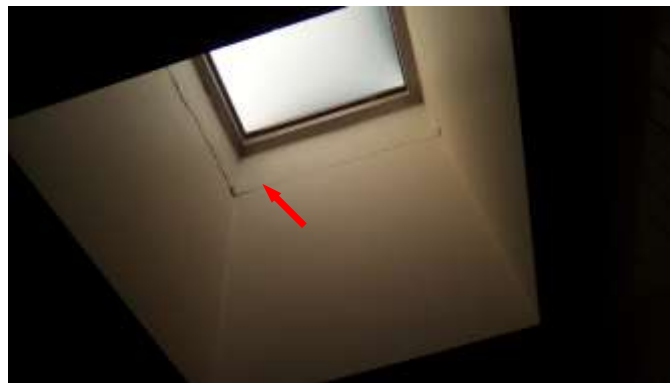
No se observan hundimientos, inclinaciones, agrietamientos, desplazamientos o deformaciones en el sistema estructural global del Edificio. Tampoco se aprecia ningún tipo de daño en elementos estructurales individuales. Sólo se identificaron, además de escurrimientos y filtraciones por falta de impermeabilización, fisuras en una junta del plafond y cristales o espejos rotos en los Talleres de Danza, (Fotos 5). Nada de esto tiene implicación estructural. También se observan fisuras en el recubrimiento de algunas columnas, (Foto 6).

*Foto 5. Fisura en cajillo de domo*

3. **Por lo anterior, NO se encuentra obstáculo para que el Edificio Administrativo, Auditorio y Talleres del Centro de Seguridad Social IMSS-Toluca (CSST), conserve su operación y servicio.**
4. Se recomienda realizar la reparación de los aplanados y recubrimientos con la finalidad de restituir la imagen de los elementos fisurados y evitar que estos se sigan deteriorando o degradando, causando mal aspecto.

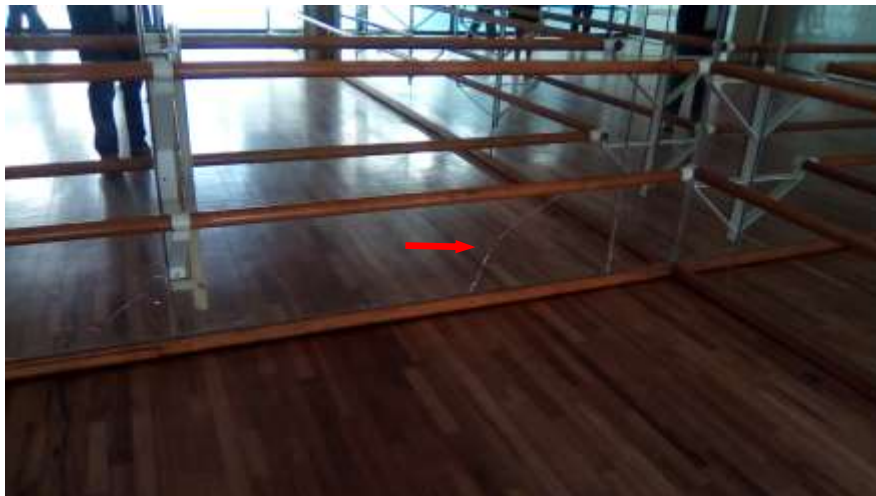
*Foto 6. Espejos quebrados*

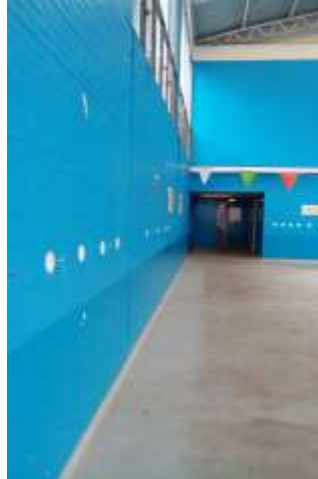
No se observan hundimientos, inclinaciones, agrietamientos, desplazamientos o deformaciones en el sistema estructural global de la nave. Tampoco se aprecia ningún tipo de daño en elementos estructurales individuales. Sólo se aprecia que las juntas constructivas de los muros se abrieron, pero esto no pone en riesgo la estabilidad del inmueble.

*Foto 4. Vista de los muros perimetrales. Sin daño.*

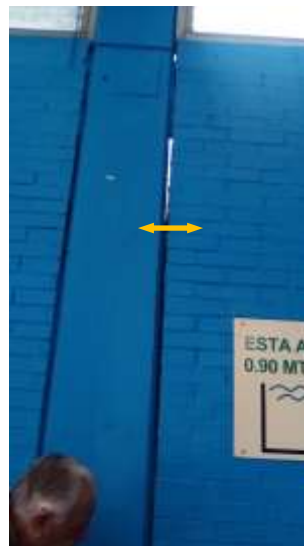
*Foto 5. Junta constructiva de muro*

4. Se detectaron algunos desplazamientos en las juntas constructivas de los muros perimetrales. **NO** ponen en riesgo de ninguna manera la estabilidad del inmueble.

5. Se recomienda tener presente los trabajos de mantenimiento correspondiente, para que el inmueble conserve el buen funcionamiento que ha ofrecido hasta el día de hoy.

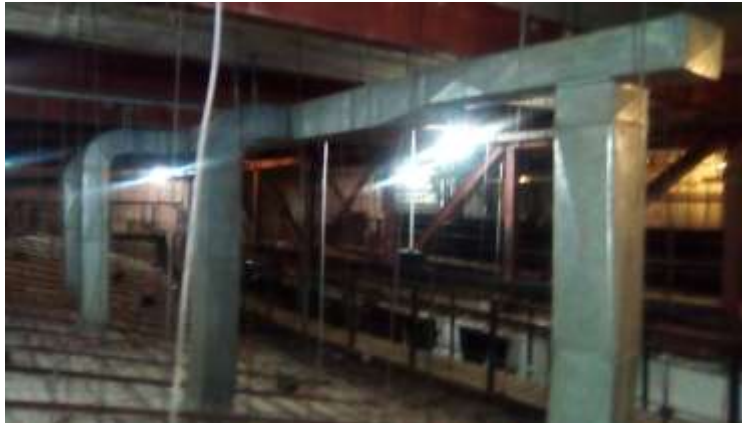
No se observan hundimientos, inclinaciones, agrietamientos, desplazamientos o deformaciones en el sistema estructural global del Teatro. Tampoco se aprecia ningún tipo de daño en elementos estructurales individuales, (Fotos 4 y 5). Se aprecia una vieja fisura a todo lo largo de la grada superior, seguramente debida al asentamiento del escalón. También se aprecian algunas fisuras en los muros de tablaroca del foro, pero no tienen implicación estructural ni ponen en riesgo la estabilidad del inmueble.

**Foto 4. Vista del plafond, sistema de aire acondicionado y cubierta del Teatro. No hay daño alguno.**

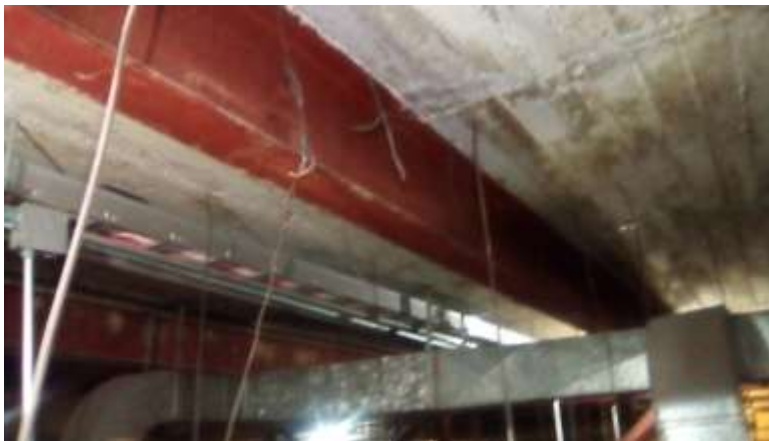
**Foto 5. Vista de la losa de cubierta y viga de soporte del Teatro. No hay daño alguno.**
