Dictamen de Seguridad Estructural

Unidad Médica de Atención Ambulatoria (UMAA) No. 231 Metepec, Estado de México
Solicitante:

Instituto Mexicano del Seguro Social - IMSS Delegación Estado de México Poniente Jefatura de Servicios Administrativos
Ubicación del Edificio:		Av. Hacienda la Quemada No. 23 Colonia INFONAVIT - San Francisco, C.P. 52176 Metepec, Estado de México
Inspección Estructural:		CARSA Ingeniería S.A. de C.V.

09 de Noviembre de 2017

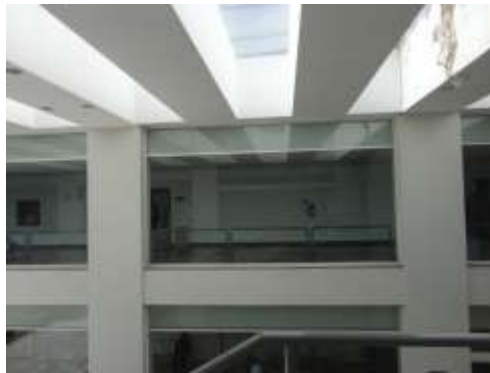
Foto 4. Columnas y Trabes de concreto de la UMAA No. 231 – Metepec

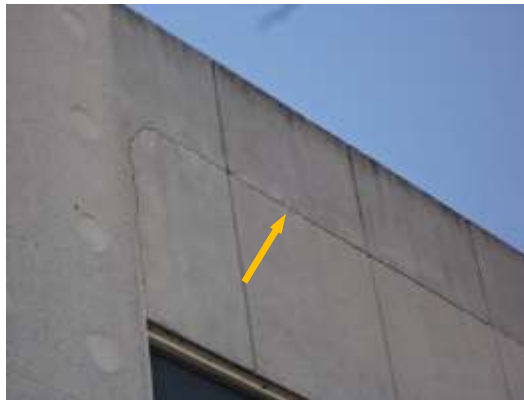
Son dos cosas las más significativas: primero las fisuras de las juntas, a nivel de acabado, en los faldones perimetrales, (Foto 4). Es necesario resanarlas para restituir la imagen del elemento. La segunda son los cristales de los cancelos; tienen grandes dimensiones sin acostillamiento (Foto 5), y al simple toque vibran y se flexionan, lo cual puede ser un peligro para los usuarios. Es necesario fijarlos y rigidizarlos adecuadamente. Ninguna de estas dos condiciones pone en riesgo la estabilidad global del edificio.

Foto 4. Fisura en junta de aplanado de faldones de durock. No tiene implicación estructural.

4. Se recomienda llevar a cabo los trabajos de resane de fisuras, y mantenimiento rutinario, para devolver el buen aspecto de la UMF.
5. **Es necesario fijar y acostillar adecuadamente los cristales de la cancelería, para rigidizarlos, ya que en su estado actual tienen movimiento, y pueden quebrarse fácilmente, siendo un peligro para los usuarios.**

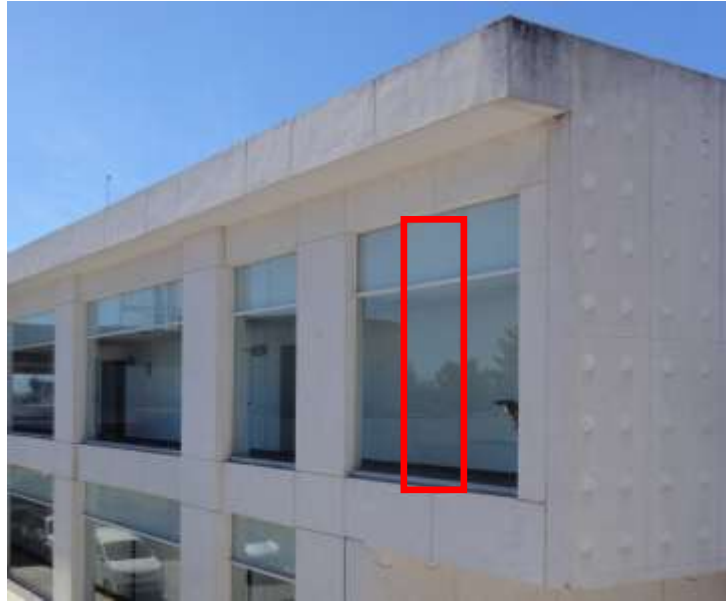
Foto 5. Cristal de cancelería. Grandes dimensiones sin acostillamiento.
