## **Dictamen de Seguridad Estructural**

**Unidad de Medicina Familiar (UMF) No. 187  
La Higuera-Atizapán, Estado de México**

**Instituto Mexicano del Seguro Social - IMSS  
Delegación Estado de México Poniente  
Jefatura de Servicios Administrativos**

**CARSA Ingeniería S.A. de C.V.**

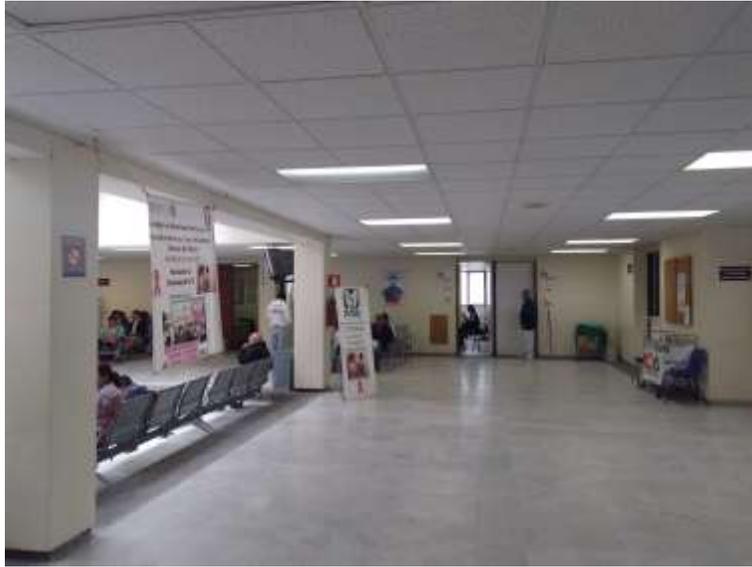
**Foto 2. Vista del Interior de la UMF No. 187 – La Higuera-Atizapán**

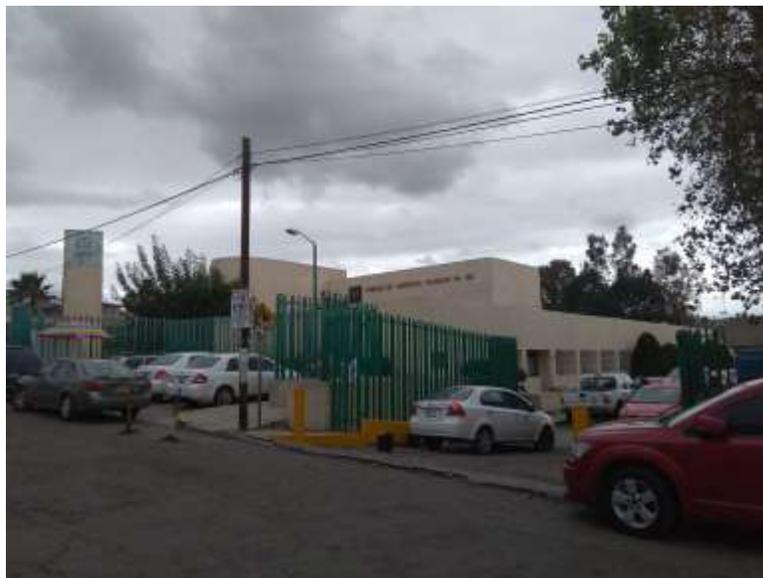
**Foto 3. Vista de la fachada principal de la UMF No. 187 – La Higuera-Atizapán.**

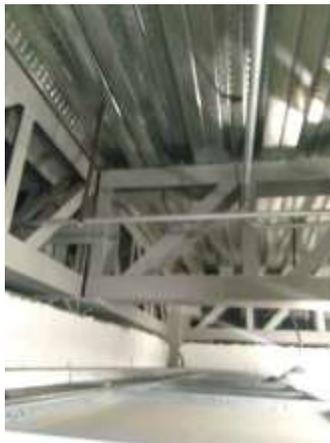
Marcos formados por armaduras horizontales de acero y columnas de concreto reforzado, dispuestos en dos direcciones ortogonales, (Foto 4).

*Foto 4. Vista de las armaduras de acero de la UMF No. 187 La Higuera-Atizapán*

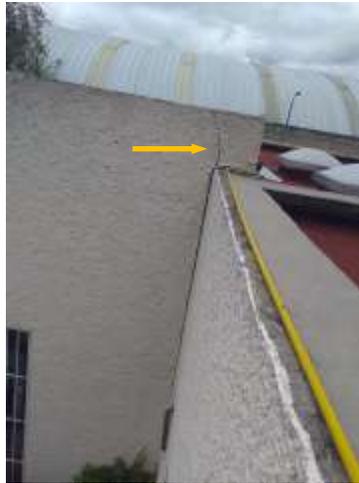
Se encontró daño en un muro de panel W, que pertenece a una ampliación, sin implicación estructural (Foto 5 y 6).

*Foto 5. Vista de muro perimetral hecho con panel W.*

5. **Es necesario reparar la fisura del panel W, para evitar el paso de agua al interior y que se siga deteriorando el muro. Este elemento sólo está para delimitar y confinar espacios, sin soportar cargas importantes.**

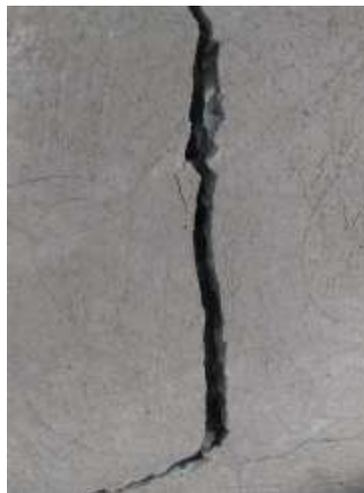
*Foto 6. Vista de fisura en el muro perimetral hecho con panel W.*
