## Dictamen de Seguridad Estructural

**Unidad de Medicina Familiar (UMF) No. 190  
Huixquilucan- Lic. Rafael Lebrija Saavedra**

**Instituto Mexicano del Seguro Social - IMSS  
Delegación Estado de México Poniente  
Jefatura de Servicios Administrativos**

08 de Noviembre de 2017

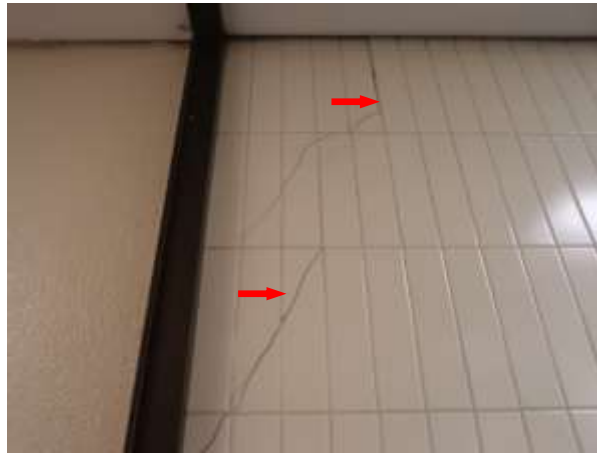
No se observan hundimientos, inclinaciones, agrietamientos, desplazamientos o deformaciones en el sistema estructural global del Edificio. Tampoco se aprecia ningún tipo de daño en elementos estructurales individuales. Hay algunas fisuras en acabados (Foto 4). También se aprecia que, algunos de los tableros de losa están muy maltratados debido a humedades y falta de mantenimiento, (Fotos 5). A pesar de su mal aspecto, **NO** ponen en riesgo la estabilidad del inmueble.

*Foto 4. Fisura en cintilla cerámica.*

4. Se detectaron algunas fisuras en los aplanados y cintilla cerámica. Son signo de que el inmueble ha trabajado, pero **NO** ponen en riesgo de ninguna manera la estabilidad global del edificio.

6. **Es necesario realizar la reparación de los muros fisurados cambiando las piezas cerámicas o resanando los aplanados, para restaurar el monolitismo e imagen del muro, y evitar que se siga degradando su resistencia y aspecto, y el inmueble conserve el buen funcionamiento que ha ofrecido hasta el día de hoy.**

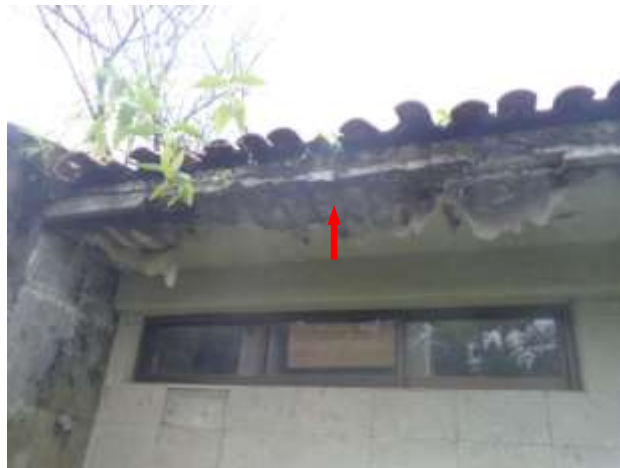
*Foto 5. Deterioro del recubrimiento de la losa perimetral.*

5. Algunos tramos de losa están muy deteriorados debido a la presencia de humedades. Ya hay zonas con acero expuesto debido a corrosión. **NO** ponen en riesgo la estabilidad del inmueble, pero el desprendimiento de material suelto puede ser peligroso para los usuarios. Es necesario reparar esas zonas.
