## Dictamen de Seguridad Estructural

**Unidad de Medicina Familiar (UMF) No. 192  
Atizapán, Atizapán de Zaragoza, Estado de México**

**Instituto Mexicano del Seguro Social - IMSS  
Delegación Estado de México Poniente  
Jefatura de Servicios Administrativos**

07 de Noviembre de 2017

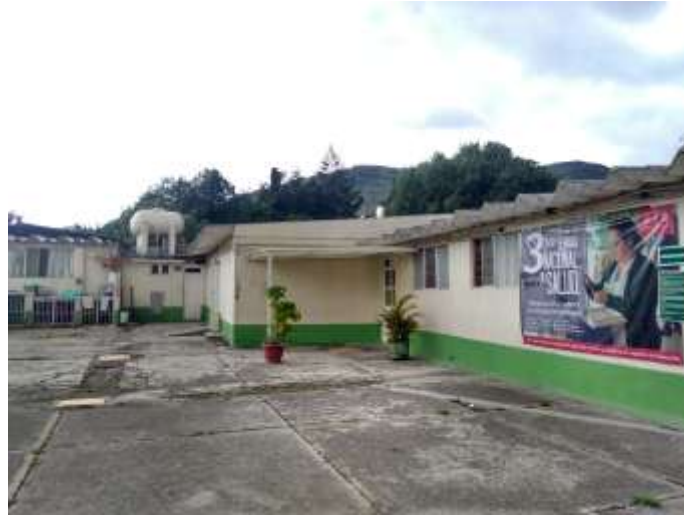
*Foto 2. Vista del patio de la UMF No. 192 – Atizapán*

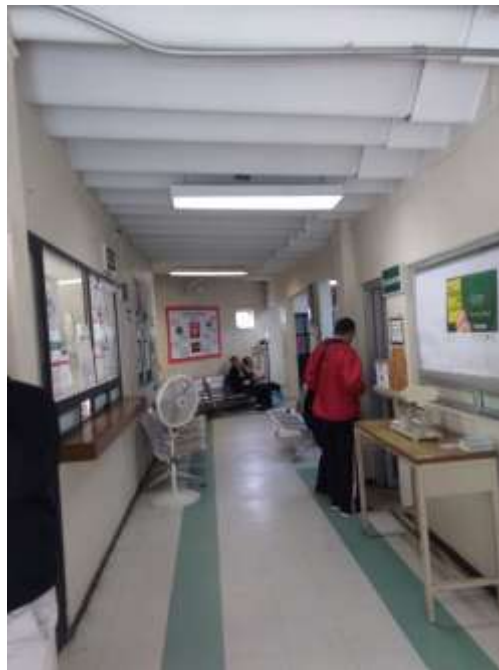
*Foto 3. Vista del interior de la UMF No. 192 – Atizapán.*

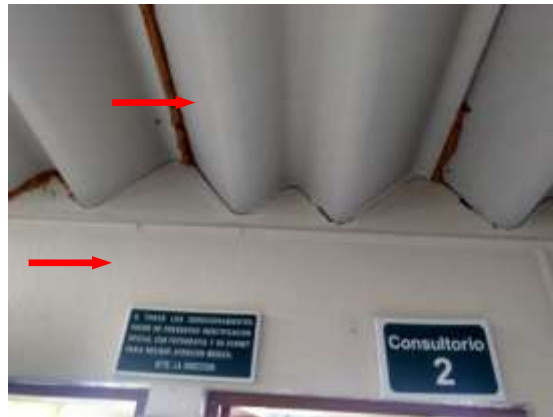
Muros de carga de mampostería de tabique rojo, (Foto 4).

*Foto 4. Muros de mampostería de tabique soportando la techumbre de lámina de asbesto*

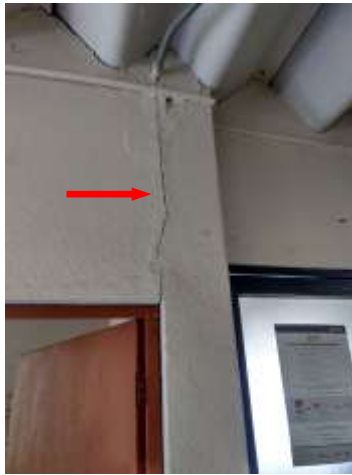
No se observan hundimientos, inclinaciones, agrietamientos, desplazamientos o deformaciones en el sistema estructural global del Edificio. Tampoco se aprecia ningún tipo de daño en elementos estructurales individuales. Se encontraron algunas fisuras en las juntas entre las ampliaciones que se han hecho, y **NO** tiene implicación estructural (Foto 5 y 6).

*Foto 5. Fisura en junta constructiva mal detallada.*

1. Después de realizar una Inspección Interna y Externa del Inmueble, **NO** se detectaron asentamientos, hundimientos, inclinaciones, desprendimientos, agrietamientos, deformaciones, desplazamientos que indiquen que se excediera la capacidad de resistencia del inmueble, o que se rebasaran **los Límites de Resistencia y Servicio señalados en los Reglamentos de Construcción vigentes.**
2. **En general, el Sistema Estructural exhibió un adecuado comportamiento frente a los severos eventos sísmicos recientes.**
3. **Por lo anterior, NO se encuentra obstáculo para que la Unidad de Medicina Familiar (UMF) No. 192 – Atizapán, mantenga su operación como espacio Médico-Hospitalario.**
4. Se recomienda realizar la reparación de los acabados con la finalidad de restituir la imagen de los elementos fisurados y evitar que estos se sigan deteriorando o degradando, causando mal aspecto.

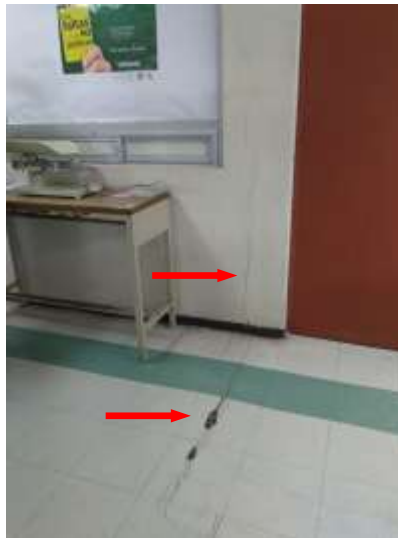
*Foto 6. Fisura en junta constructiva.*
