Dictamen de Seguridad Estructural

Unidad de Medicina Familiar No. 222

CARSA Ingeniería S.A. de C.V.

06 de Noviembre de 2017

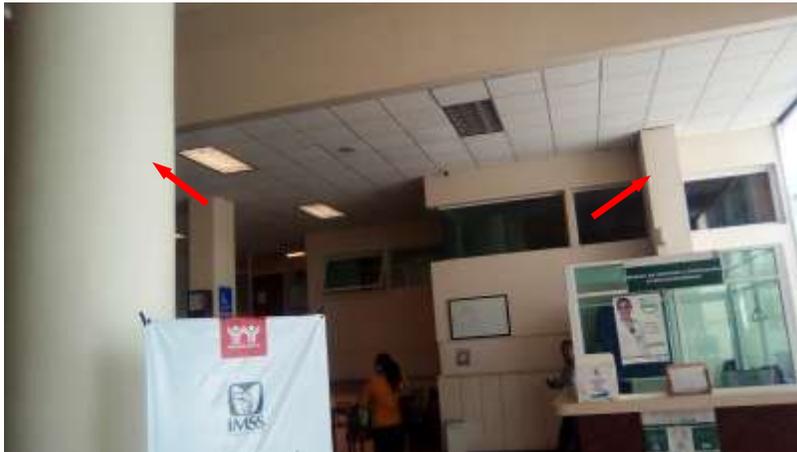
Foto 4. Vista de Columnas de la Unidad de Medicina Familiar (UMF) No. 222-Toluca

Columnas Rectangulares, Circulares y Trabes de Acero, formando marcos rígidos dispuestos en dos direcciones ortogonales, (Foto 4).

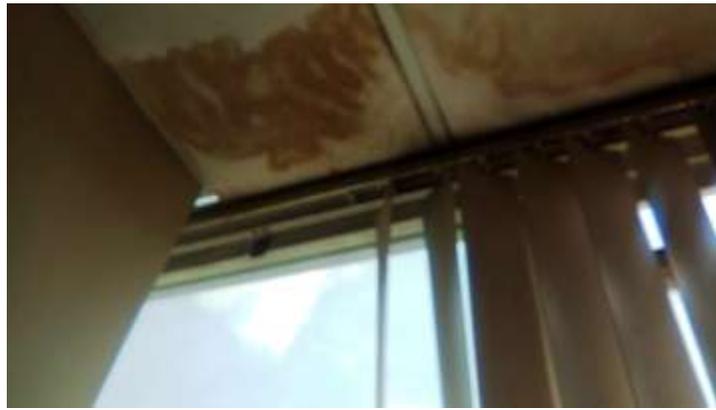
No se observan hundimientos, inclinaciones, agrietamientos, desplazamientos o deformaciones en el sistema estructural global del Edificio. Tampoco se aprecia ningún tipo de daño en elementos estructurales individuales. Sólo se aprecia que la cancelería perimetral se ha desprendido de su marco, dejando pasar el agua de lluvia, lo que genera daño en el plafond de tablaroca de los consultorios. Este es un daño debido a falta de mantenimiento, (Foto 5), y **NO** pone en riesgo la estabilidad del edificio.

Foto 5. Plafond maltratado debido al paso de agua de lluvia por el cancel perimetral

4. Se recomienda realizar la reparación de los aplanados y recubrimientos, así como el ajuste de la cancelería exterior perimetral, con la finalidad de restituir la imagen de los elementos fisurados y evitar que, estos y los plafones, se sigan deteriorando o degradando, causando mal aspecto.

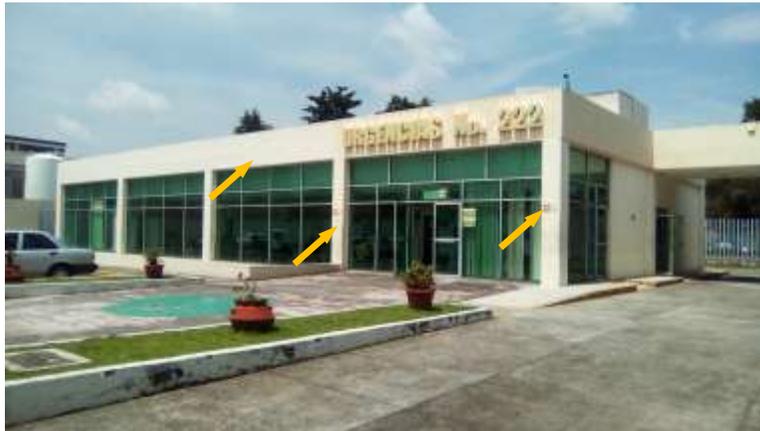
Foto 4. Vista de Columnas y Trabes de concreto reforzado del edificio de URGENCIAS de la (UMF) No. 222

Columnas Rectangulares y Trabes de Concreto Reforzado, formando marcos rígidos dispuestos en dos direcciones ortogonales, (Foto 4).

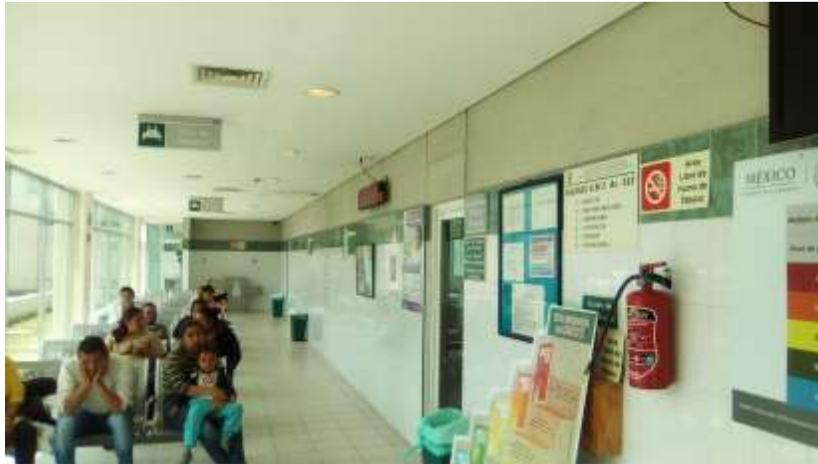
NO se detecta daño alguno, (Foto 5).

Foto 5. Edificio de URGENCIAS en completa operación. No se detecta daño alguno.

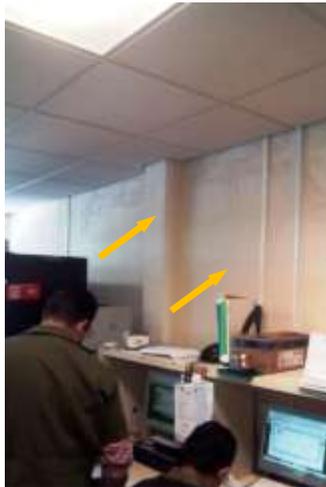
Foto 4. Vista de Columnas y Muros de concreto reforzado del edificio de FARMACIA de la (UMF) No. 222

Columnas Rectangulares y Trabes, formando marcos rígidos y muros perimetrales, todos de concreto reforzado, (Foto 4).

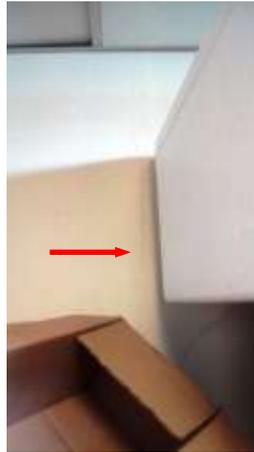
Se observan algunas fisuras, a nivel de acabado, en juntas mal detalladas, o debidas a movimientos propios del inmueble debido a su trabajo. También se observan plafones dañados debido a la presencia de humedades. Nada de esto tiene implicación estructural ni ponen en riesgo la estabilidad del edificio, (Fotos 5 y 6).

Foto 5. Fisura en acabado de muro perimetral. No pone en riesgo la estabilidad del edificio.

4. Se recomienda llevar a cabo los trabajos de resane de las fisuras existentes, las cuales son a nivel de acabado. También se recomienda ajustar y sellar la cancelería, y re-impermeabilizar la cubierta, para evitar que la lluvia siga deteriorando el interior del inmueble.

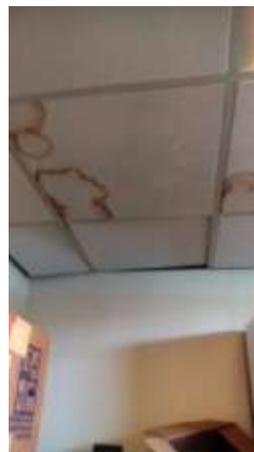
Foto 6. Daño en plafones debido a presencia de humedad. No pone en riesgo la estabilidad del edificio.
