Dictamen de Seguridad Estructural

**Unidad de Medicina Familiar (UMF) No. 223
Lerma, Estado de México**

Inspección Estructural:

09 de Noviembre de 2017

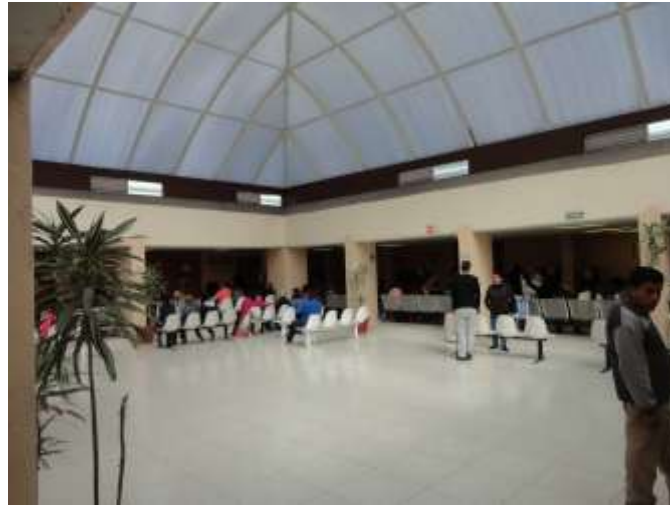
Foto 2. Vista interior de la UMF No. 223 – Lerma

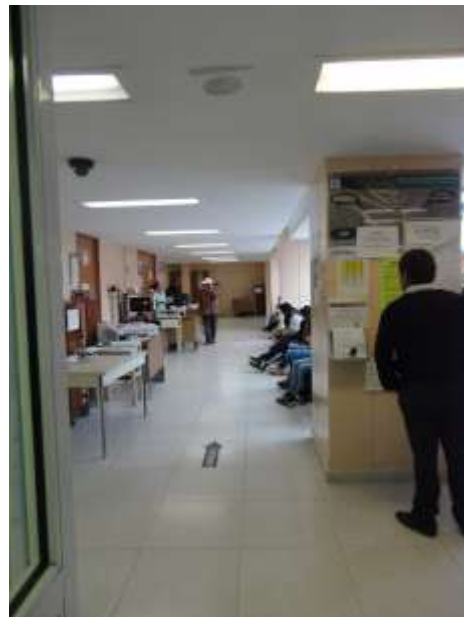
Foto 3. Vista interior de la UMF No. 223 – Lerma

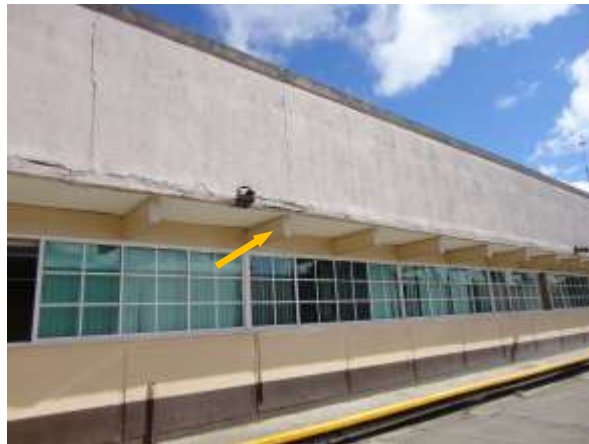
Principalmente marcos formados por columnas y trabes de concreto, dispuestos en dos direcciones perpendiculares, para darle rigidez lateral al edificio. También tiene muros de mampostería de tabique y/o block, (Foto 4).

Foto 4. Trabes de la UMF-223

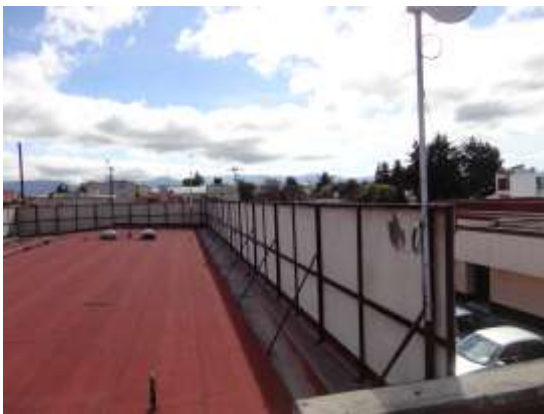
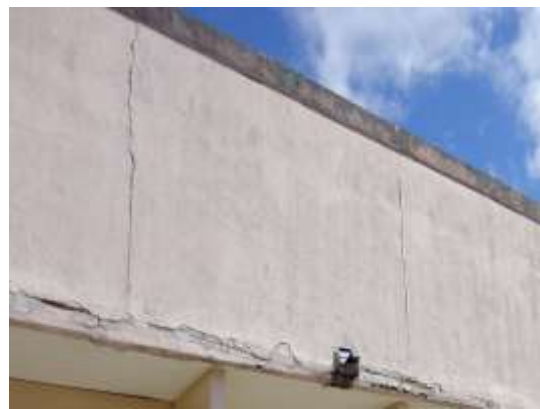
Lo más notable es el agrietamiento de las juntas del faldón perimetral de durock de la cubierta. Esto **NO** pone en riesgo la estabilidad global del inmueble, (Fotos 5).

Foto 5. Fisuras en juntas de faldón perimetral.

1. Después de realizar una Inspección Interna y Externa del Inmueble, **NO** se detectaron asentamientos, hundimientos, inclinaciones, desprendimientos, agrietamientos, deformaciones, desplazamientos que indiquen que se excediera la capacidad de resistencia del inmueble, o que se rebasaran **los Límites de Resistencia y Servicio** señalados en los **Reglamentos de Construcción vigentes**.
2. **En general, el Sistema Estructural exhibió un adecuado comportamiento frente a los severos eventos sísmicos recientes.**
3. **Por lo anterior, NO se encuentra obstáculo para que la Unidad de Medicina Familiar (UMF) No. 223 – Lerma, mantenga su operación como espacio Médico-Hospitalario.**
4. Se recomienda llevar a cabo los trabajos de mantenimiento rutinarios, además de los resanes de las fisuras en aplanados y faldones, con la finalidad de devolver el buen aspecto de la UMF.
