Dictamen de Seguridad Estructural

**Unidad de Medicina Familiar (UMF) No. 224
Dr. Fernando Hernández Gómez
Zinacantepec, Estado de México**

CARSA Ingeniería S.A. de C.V.

09 de Noviembre de 2017

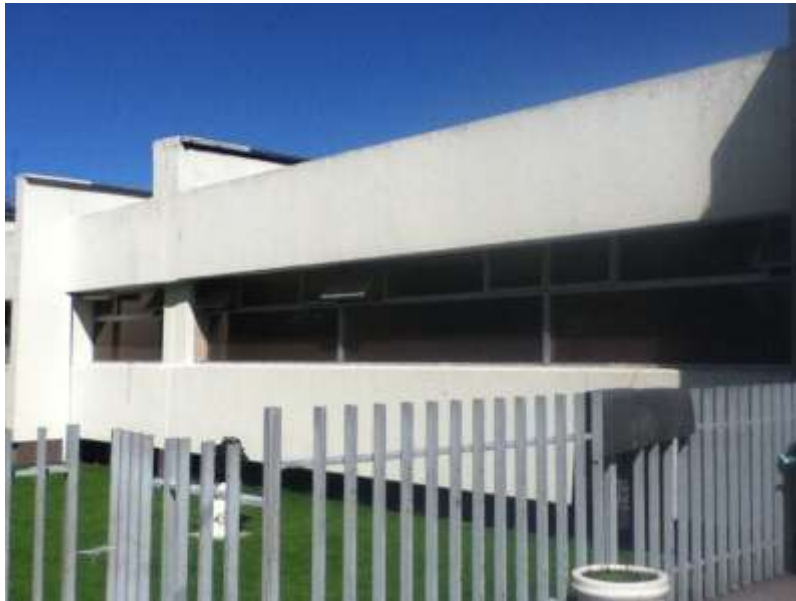
Foto 2. Vista exterior de la UMF No. 224 – Zinacantepec

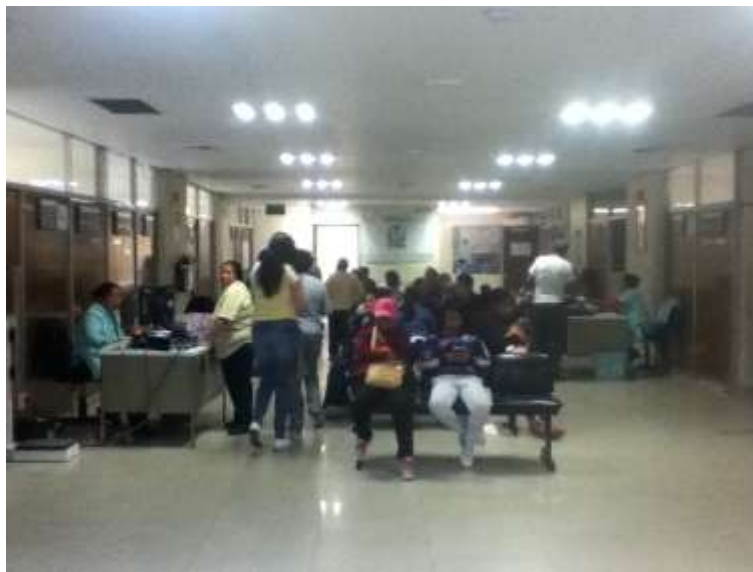
Foto 3. Vista interior de la UMF No. 224 – Zinacantepec

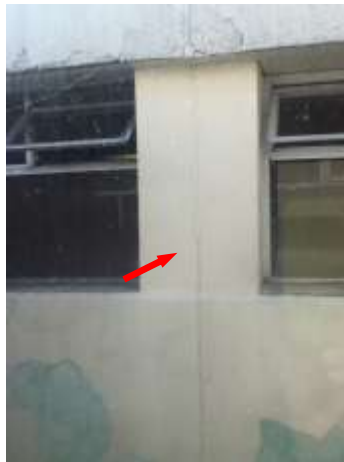
Principalmente marcos formados por columnas y trabes de concreto reforzado, y muros de mampostería de block y tabique, (Foto 4).

Foto 4. Columnas de concreto reforzado

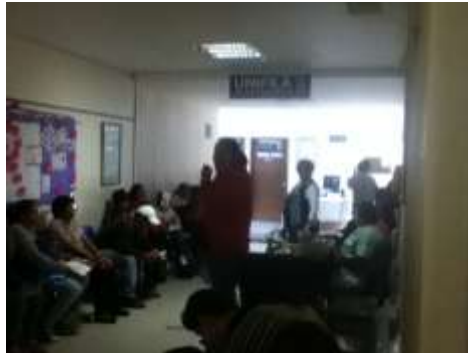
No se observan hundimientos, inclinaciones, agrietamientos, desplazamientos o deformaciones en el sistema estructural global del Edificio. Tampoco se aprecia ningún tipo de daño en elementos estructurales individuales, (Foto 5).

Foto 5. Vista interior de la UMF No. 224 – Zinacantepec en completa operación. No se aprecia ningún tipo de daño estructural

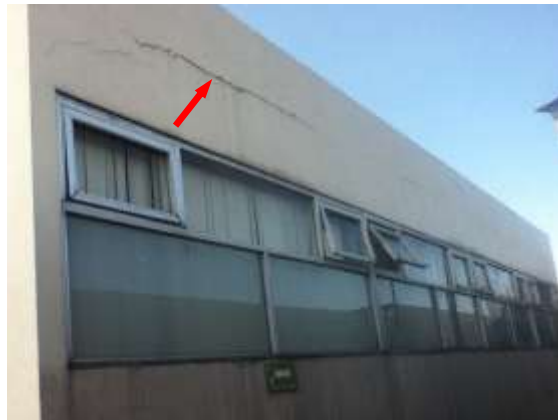
Sólo se aprecian fisuras en el acabado de los faldones permietrales y juntas constructivas mal detalladas o por la presencia de humedades, pero sin importancia estructural, (Foto 6).

Foto 7. Fisura en junta constructiva

4. Se recomienda llevar a cabo los trabajos de resane de las fisuras en aplanados y juntas, así como el daño por la presencia de humedades, para devolver el buen aspecto de la **UMF-224 - Zinacantepec**, y evitar que siga degradándose el elemento.
