Dictamen de Seguridad Estructural

**Unidad de Medicina Familiar (UMF) No. 225
San Sebastián-Electricistas, Toluca, Estado de México**

Inspección Estructural:

09 de Noviembre de 2017

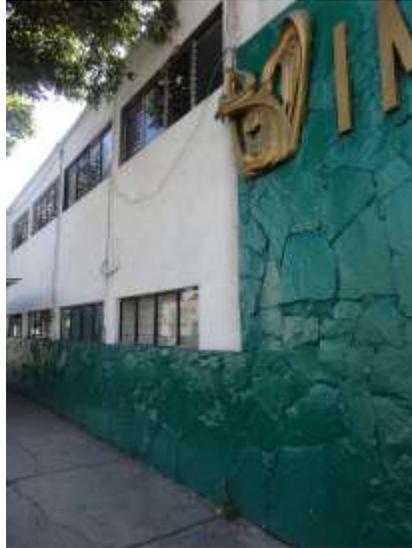
Foto 2. Vista lateral de la UMF No. 225 – San Sebastián-Electricistas-Toluca

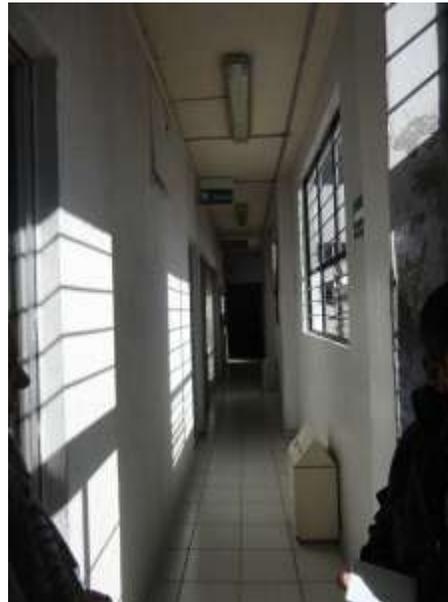
Foto 3. Vista interior de la UMF No. 225 – San Sebastián-Electricistas-Toluca

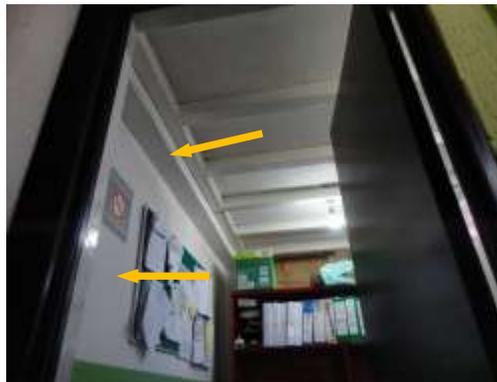
Principalmente muros de mampostería de tabique, complementados con marcos de columnas y traveses de concreto, (Foto 4).

Foto 4. Muros y Traveses de la UMF-225

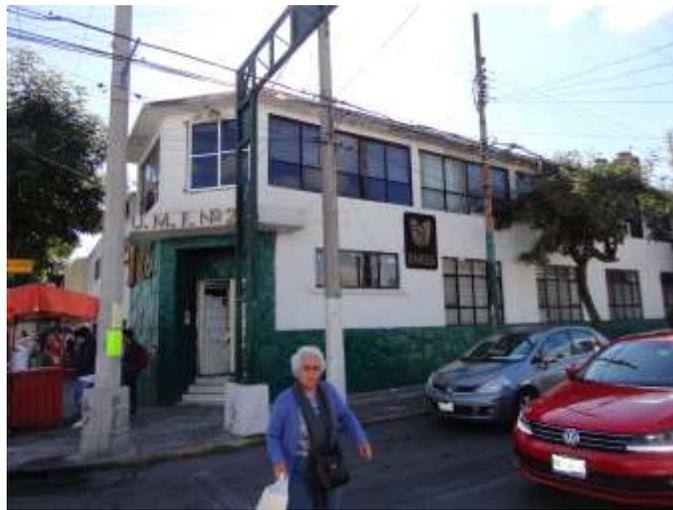
No se observan hundimientos, inclinaciones, agrietamientos, desplazamientos o deformaciones en el sistema estructural global del Edificio. Tampoco se aprecia ningún tipo de daño en elementos estructurales individuales.

Sólo se detecta de la necesidad de realizar los trabajos de mantenimiento correspondiente, para subsanar las humedades existentes.

Foto 5. Vista general de la UMF-225, sin daño alguno y en completa operación

1. Después de realizar una Inspección Interna y Externa del Inmueble, **NO** se detectaron asentamientos, hundimientos, inclinaciones, desprendimientos, agrietamientos, deformaciones, desplazamientos que indiquen que se excediera la capacidad de resistencia del inmueble, o que se rebasaran **los Límites de Resistencia y Servicio señalados en los Reglamentos de Construcción vigentes.**
2. **En general, el Sistema Estructural exhibió un adecuado comportamiento frente a los severos eventos sísmicos recientes.**
3. **Por lo anterior, NO se encuentra obstáculo para que la Unidad de Medicina Familiar (UMF) No. 225 – San Sebastián – Electricistas, mantenga su operación como espacio Médico-Hospitalario.**
4. Se recomienda llevar a cabo los trabajos de mantenimiento rutinarios, para devolver el buen aspecto de la UMF.
