Dictamen de Seguridad Estructural

**Unidad de Medicina Familiar (UMF) No. 226
Ixtlahuaca, Estado de México**

CARSA Ingeniería S.A. de C.V.

06 de Noviembre de 2017

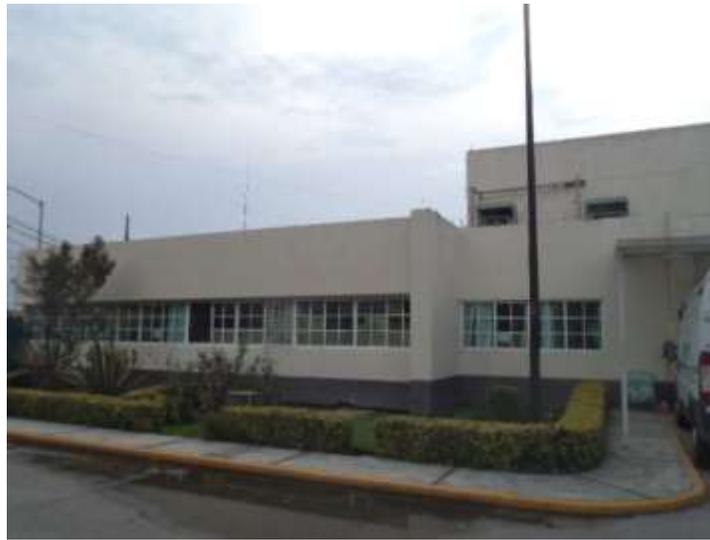
Foto 2. Vista exterior de la UMF No. 226 – Ixtlahuaca

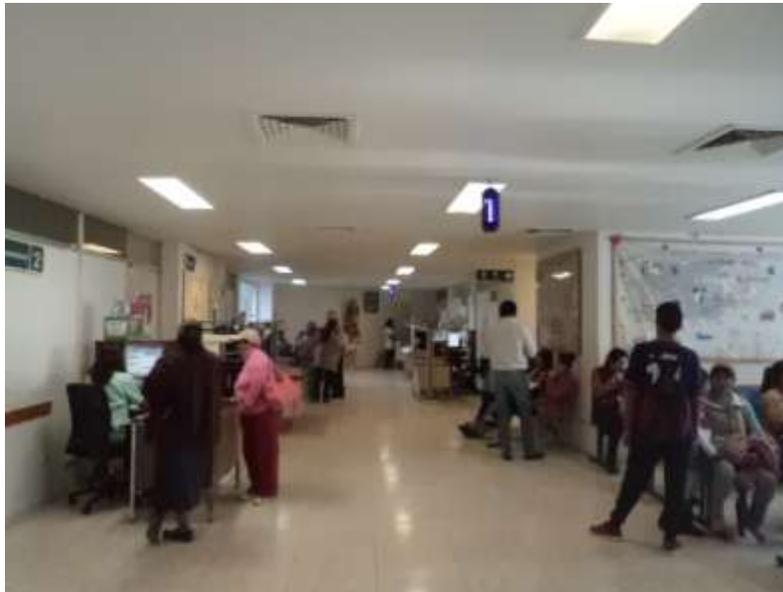
Foto 3. Vista del interior de la UMF No. 226 – Ixtlahuaca.

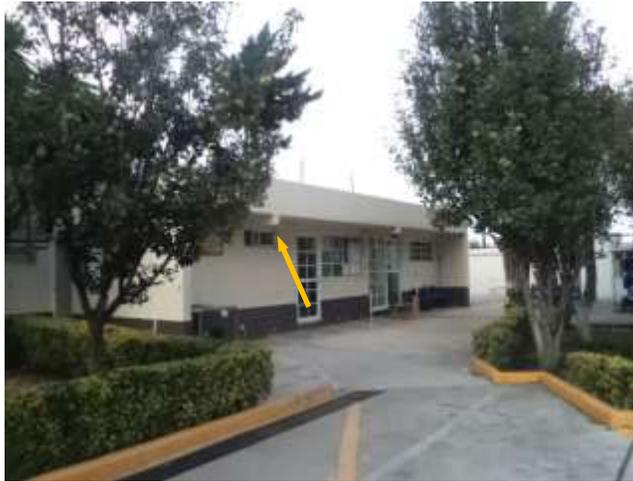
Columnas y traveses de concreto reforzado, formando marcos rígidos, (Foto 4).

Foto 4. Traveses de concreto reforzado.

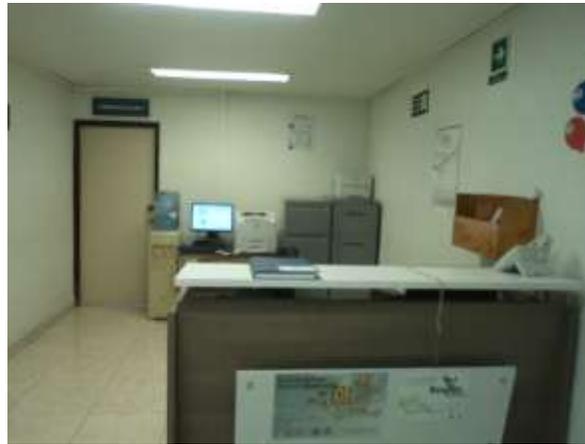
No se observan hundimientos, inclinaciones, agrietamientos, desplazamientos o deformaciones en el sistema estructural global del Edificio. Tampoco se aprecia ningún tipo de daño en elementos estructurales individuales. **NO** se aprecia ningún tipo de daño, (Foto 5).

Foto 5. Interior de la UMF-226. No se aprecia ningún tipo de daño.
