Dictamen de Seguridad Estructural

**Unidad de Medicina Familiar (UMF) No. 227
Ixtapan de la Sal, Estado de México**

Inspección Estructural:

06 de Noviembre de 2017

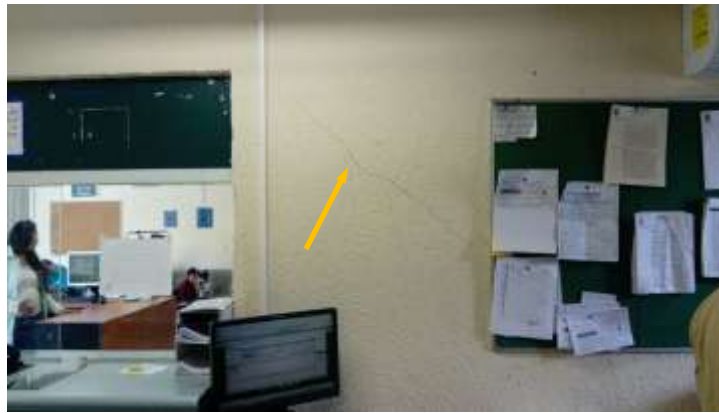
No se observan hundimientos, inclinaciones, agrietamientos, desplazamientos o deformaciones en el sistema estructural global del Edificio. Tampoco se aprecia ningún tipo de daño en elementos estructurales individuales. Se aprecian fisuras por asentamiento, en aplanado de muros, (Foto 4 y 5). **No** ponen en riesgo la estabilidad del inmueble, pero su aspecto altera el buen funcionamiento del espacio.

Foto 4. Fisura en aplanado de muros, debido a asentamiento.

4. Se detectaron algunas fisuras debidas a asentamiento en dos muros del ala sur. **NO** ponen en riesgo de ninguna manera la estabilidad del edificio. Pero debe monitorearse su progreso.

5. Es necesario darle salida al agua que se acumula en el ala sur para evitar que se genere fango y se evite la creación de un foco de contaminación.
6. Se recomienda realizar la reparación de los muros fisurados restaurando su monolitismo, para evitar que se degrade la resistencia y aspecto del elemento, y el inmueble conserve el buen funcionamiento que ha ofrecido hasta el día de hoy.

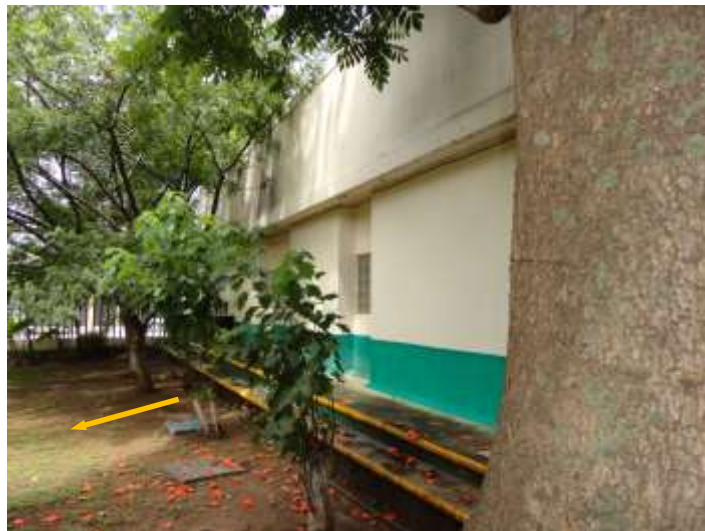
Foto 5. Asentamiento en el ala sur, debido a socavación del subsuelo.
