## Dictamen de Seguridad Estructural

**Unidad de Medicina Familiar (UMF) No. 228  
Santiago Tianguistenco, Estado de México**

**CARSA Ingeniería S.A. de C.V.**

09 de Noviembre de 2017

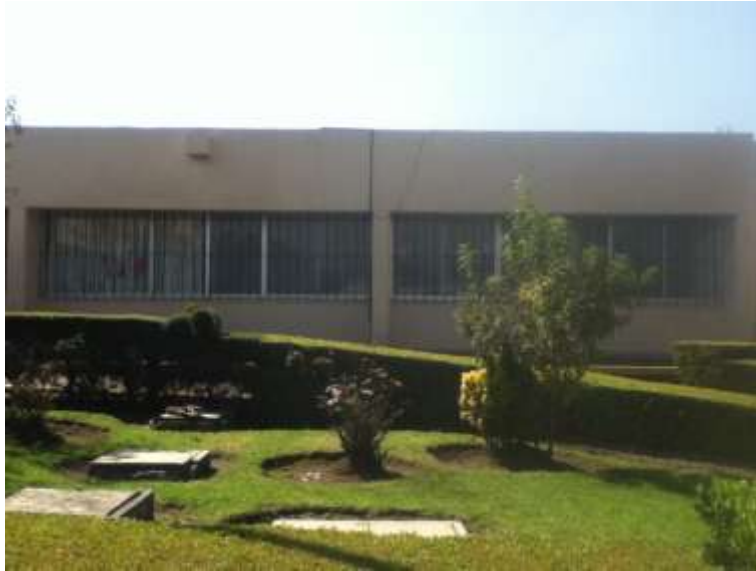
*Foto 2. Vista exterior de la UMF No. 228 – Santiago Tianguistenco*

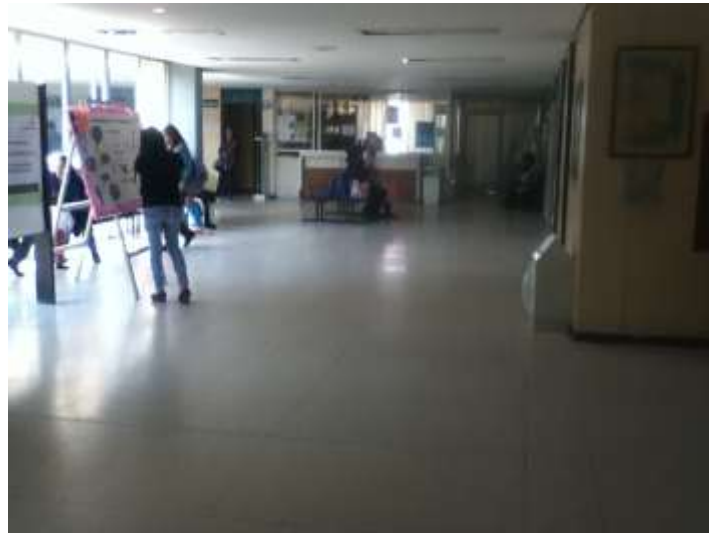
*Foto 3. Vista interior de la UMF No. 228 – Santiago Tianguistenco*

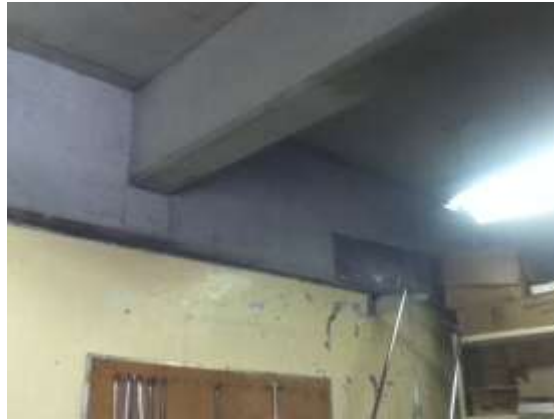
Principalmente marcos formados por columnas y trabes de concreto reforzado, y muros de mampostería de block y tabique, (Foto 4).

*Foto 4. Trabes de concreto reforzado*

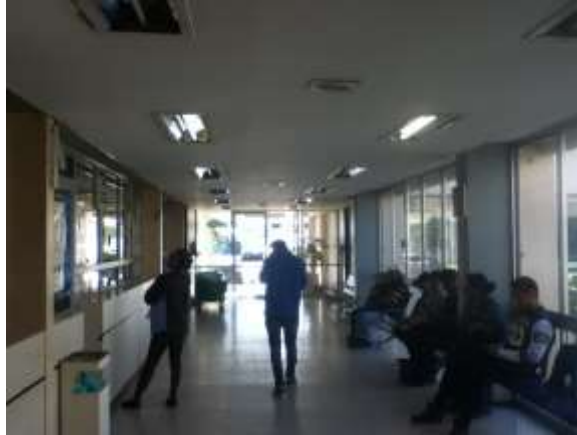
No se observan hundimientos, inclinaciones, agrietamientos, desplazamientos o deformaciones en el sistema estructural global del Edificio. Tampoco se aprecia ningún tipo de daño en elementos estructurales individuales, (Foto 5).

**Foto 5. Vista interior de la UMF No. 228 – Santiago Tianguistenco en completa operación. No se aprecia ningún tipo de daño estructural**

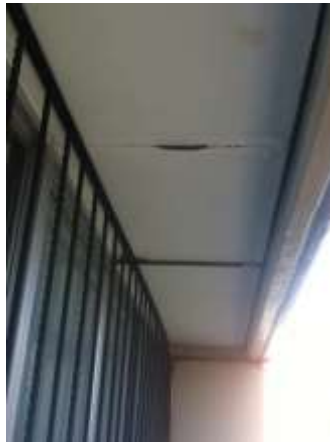
Se aprecian fisuras en acabados, juntas constructivas mal detalladas, o en plafond, pero sin importancia estructural, (Foto 6 ).

**Foto 6. Fisura en plafond de tablaroca**

4. Se recomienda llevar a cabo los trabajos de resane de las fisuras en aplanados y juntas, así como el adecuado confinamiento del vano de la ventana del espacio anexo, para devolver el buen aspecto de la **UMF-228 – Santiago Tianguistenco**, y evitar que siga degradándose.

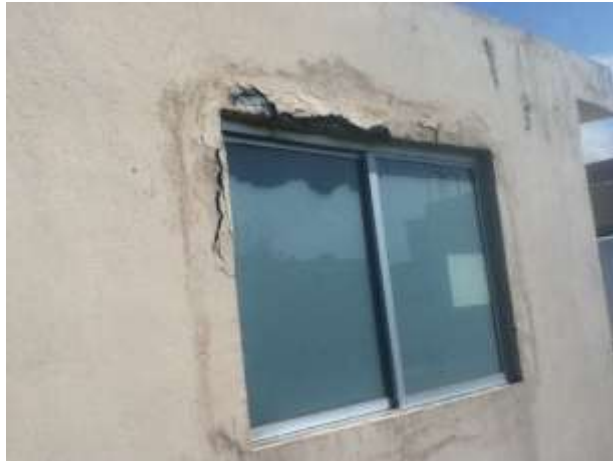
Lo más notable es un pequeño espacio de ampliación, que se construyó posteriormente al edificio principal. No está adosado al inmueble y fue construido sin procedimientos exhaustivos, tanto que no exhibe cimentación. Los muros de mampostería de block macizo, no tienen suficiente refuerzo ni confinamiento adecuado, y el vano de la ventana está dañado, (Foto 7). Pero al ser un espacio anexo, de ninguna manera pone en riesgo la estabilidad global del edificio principal.

**Foto 7. La ventana no tiene confinamiento adecuado.**
