## Dictamen de Seguridad Estructural

**Unidad de Medicina Familiar (UMF) No. 229  
Tenancingo, Estado de México**

**CARSA Ingeniería S.A. de C.V.**

06 de Noviembre 2017

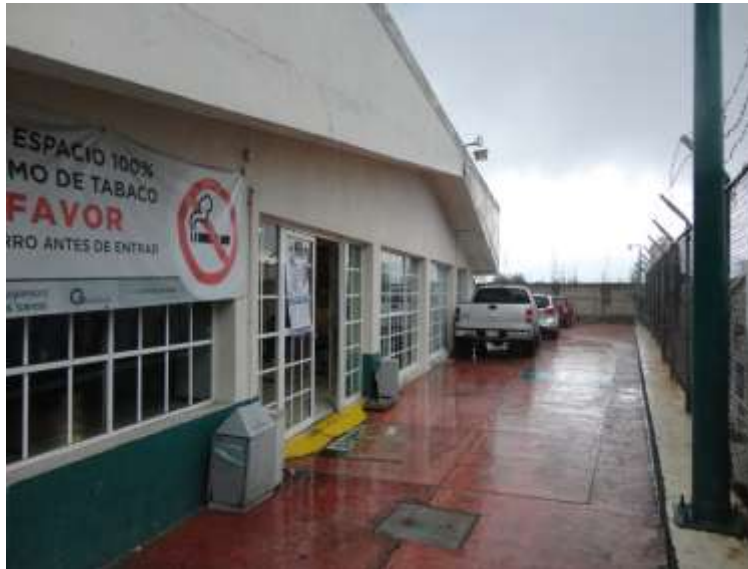
*Foto 2. Vista exterior de la UMF No. 229 – Tenancingo*

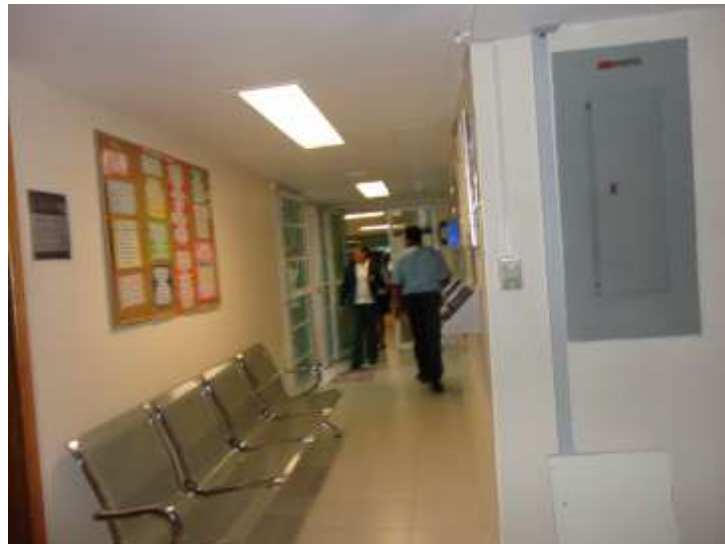
*Foto 3. Vista interior de la UMF No. 229 – Tenancingo*

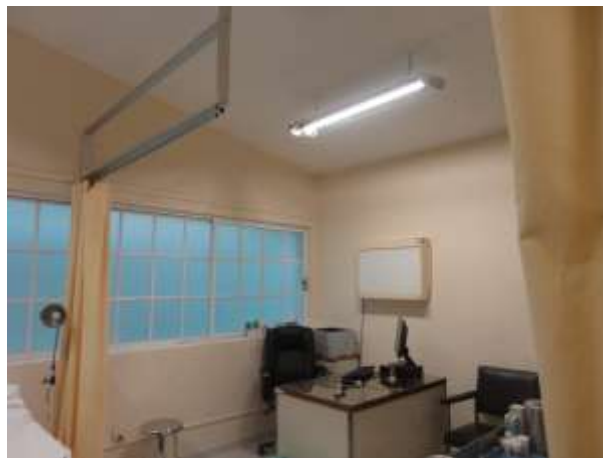
Columnas y traveses de concreto reforzado, formando marcos rígidos y Muros de Mampostería de block, (Foto 4).

*Foto 4. Vista del interior de la UMF No. 229 – Tenancingo*

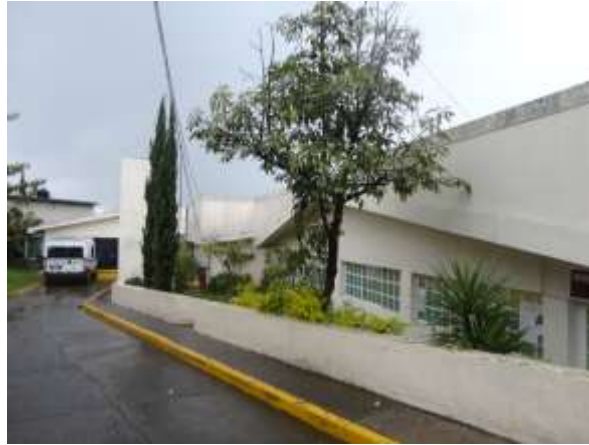
No se observan inclinaciones, agrietamientos, desplazamientos o deformaciones en el sistema estructural global del Edificio. Tampoco se aprecia ningún tipo de daño en elementos estructurales individuales, (Foto 5).

***Foto 5. Vista exterior de la UMF No. 229 – Tenancingo. No se aprecia ningún tipo de daño***

1. Después de realizar una Inspección Interna y Externa del Inmueble, **NO** se detectaron asentamientos, hundimientos, inclinaciones, desprendimientos, agrietamientos, deformaciones, desplazamientos que indiquen que se excediera la capacidad de resistencia del inmueble, o que se rebasaran **los Límites de Resistencia y Servicio señalados en los Reglamentos de Construcción vigentes.**
2. **En general, el Sistema Estructural exhibió un adecuado comportamiento frente a los severos eventos sísmicos recientes.**
3. **Por lo anterior, NO se encuentra obstáculo para que la Unidad de Medicina Familiar (UMF) No. 229 – Tenancingo mantenga su operación como espacio Médico-Hospitalario.**
4. Se recomienda llevar a cabo los trabajos de mantenimiento rutinario para que el inmueble continúe prestando el buen servicio que hasta el día de hoy ha ofrecido a los derechohabientes.
