Dictamen de Seguridad Estructural

**Unidad de Medicina Familiar (UMF) No. 230
CFE - Toluca, Estado de México**

CARSA Ingeniería S.A. de C.V.

08 de Noviembre 2017

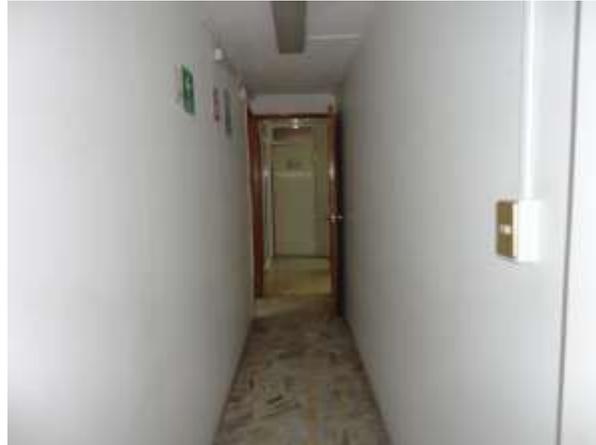
Foto 2. Vista interior de la UMF No. 230 – CFE - Toluca

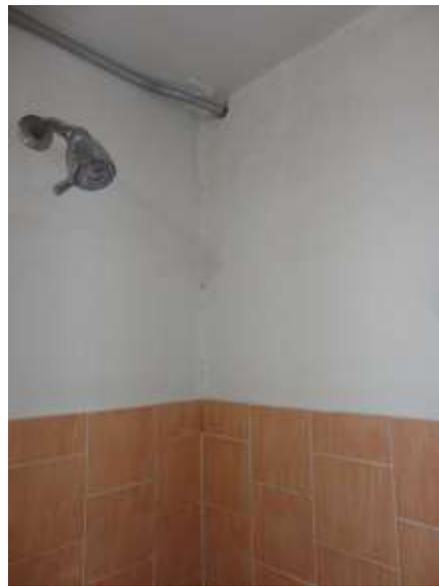
Foto 3. Vista interior de la UMF No. 230 – CFE - Toluca

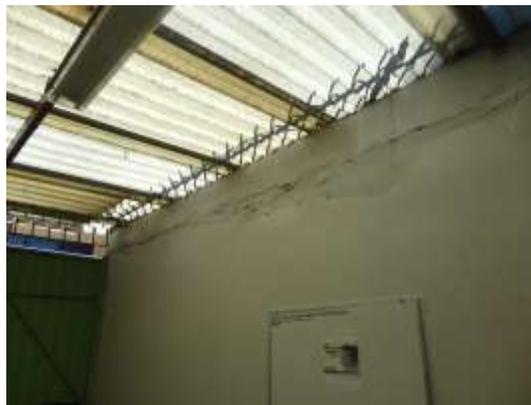
Sólo se detectan fisuras en el aplanado y juntas de algunos muros del Site y de la ampliación para comedor, (Fotos 4 y 5). Requieren resane simple para restituir imagen. No ponen en riesgo la estabilidad global del edificio.

Foto 4. Fisura en junta fría

1. Después de realizar una Inspección Interna y Externa del Inmueble, **NO** se detectaron asentamientos, hundimientos, inclinaciones, desprendimientos, agrietamientos, deformaciones, desplazamientos que indiquen que se excediera la capacidad de resistencia del inmueble, o que se rebasaran **los Límites de Resistencia y Servicio señalados en los Reglamentos de Construcción vigentes.**
2. **En general, el Sistema Estructural exhibió un adecuado comportamiento frente a los severos eventos sísmicos recientes.**
3. **Por lo anterior, NO se encuentra obstáculo para que la Unidad de Medicina Familiar (UMF) No. 230 – CFE - Toluca, mantenga su operación como espacio Médico-Hospitalario.**
4. Se recomienda llevar a cabo los trabajos de resane de fisuras, y mantenimiento rutinario, para devolver el buen aspecto de la UMF.

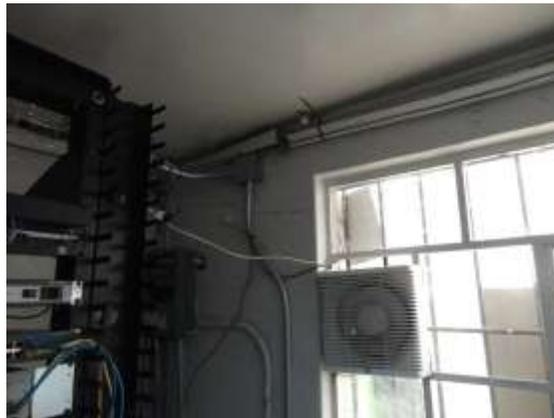
Foto 5. Fisura en aplanado de muro
