Dictamen de Seguridad Estructural

**Unidad de Medicina Familiar (UMF) No. 231
La Pilita - Metepec, Estado de México**

CARSA Ingeniería S.A. de C.V.

09 de Noviembre de 2017

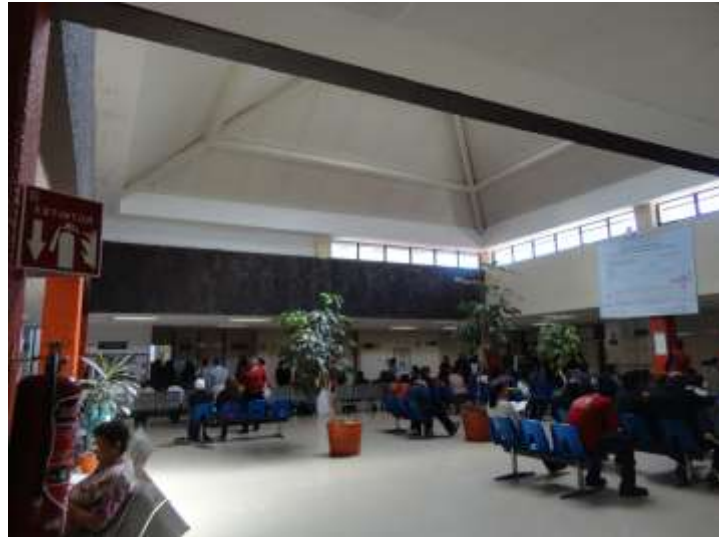
Foto 2. Vista interior de la UMF No. 231- La Pilita

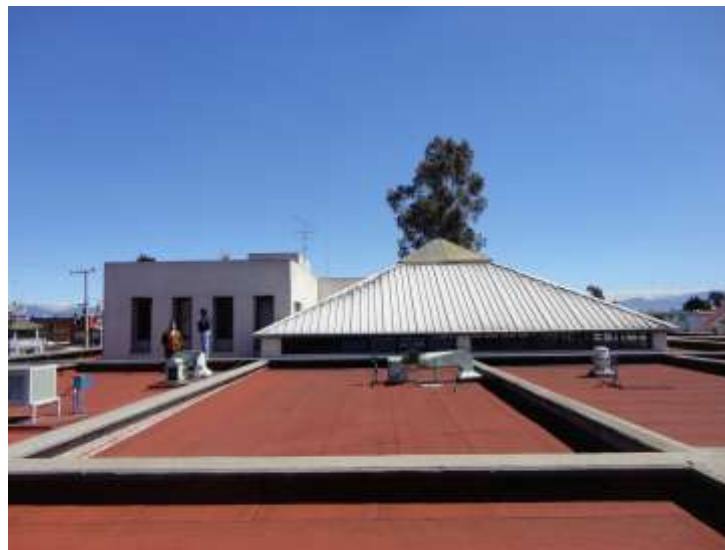
Foto 3. Cubierta de la UMF No. 231 - La Pilita

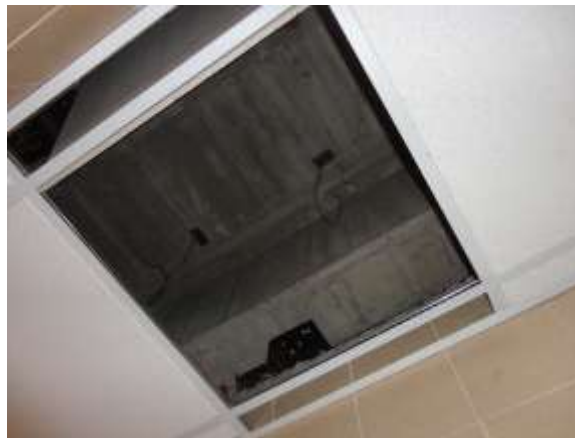
Marcos de columnas, muros y trabes de concreto, (Foto 4), dispuestos en dos direcciones ortogonales, los cuales le suministran rigidez lateral al edificio.

Foto 4. Trabe y losa de concreto de la UMF No. 231 – La Pilita

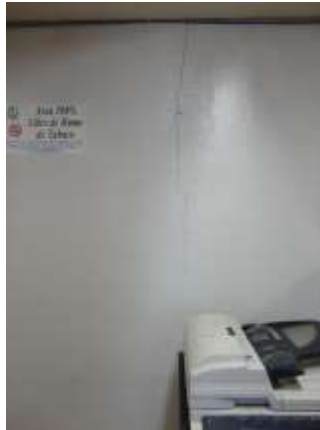
Sólo se detectan algunas fisuras en el aplanado y juntas frías, (Fotos 5 y 6). Requieren resane simple para restituir imagen. No ponen en riesgo la estabilidad global del edificio.

Foto 4. Fisura en aplanado de junta de cajillo

1. Después de realizar una Inspección Interna y Externa del Inmueble, **NO** se detectaron asentamientos, hundimientos, inclinaciones, desprendimientos, agrietamientos, deformaciones, desplazamientos que indiquen que se excediera la capacidad de resistencia del inmueble, o que se rebasaran **los Límites de Resistencia y Servicio señalados en los Reglamentos de Construcción vigentes.**
2. **En general, el Sistema Estructural exhibió un adecuado comportamiento frente a los severos eventos sísmicos recientes.**
3. **Por lo anterior, NO se encuentra obstáculo para que la Unidad de Medicina Familiar (UMF) No. 231 – La Pilita - Metepec, mantenga su operación como espacio Médico-Hospitalario.**
4. Se recomienda llevar a cabo los trabajos de resane de fisuras, y mantenimiento rutinario, para devolver el buen aspecto de la UMF.

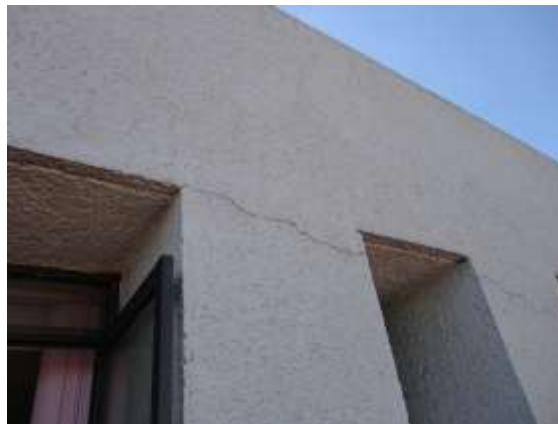
Foto 5. Fisura en aplanado de junta de cajillo
