## Dictamen de Seguridad Estructural

**Unidad de Medicina Familiar (UMF) No. 232  
Villa Guerrero, Estado de México**

**CARSA Ingeniería S.A. de C.V.**

07 de Noviembre de 2017

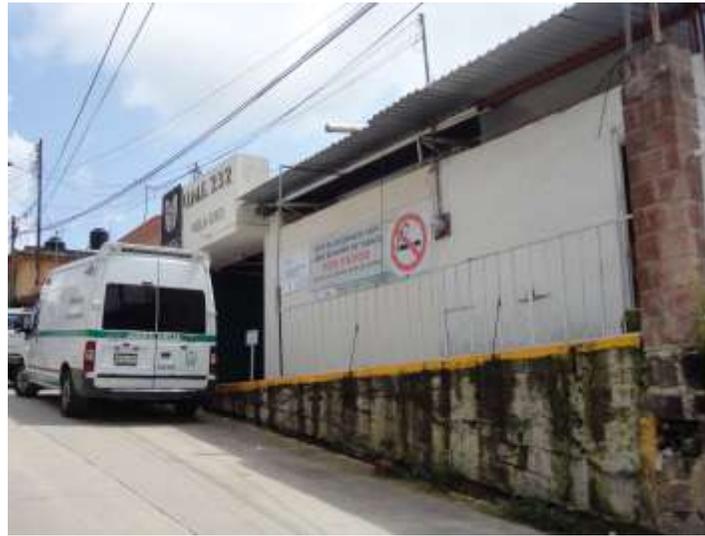
**Foto 2. Vista de la cubierta de lámina de la UMF No. 232 – Villa Guerrero**

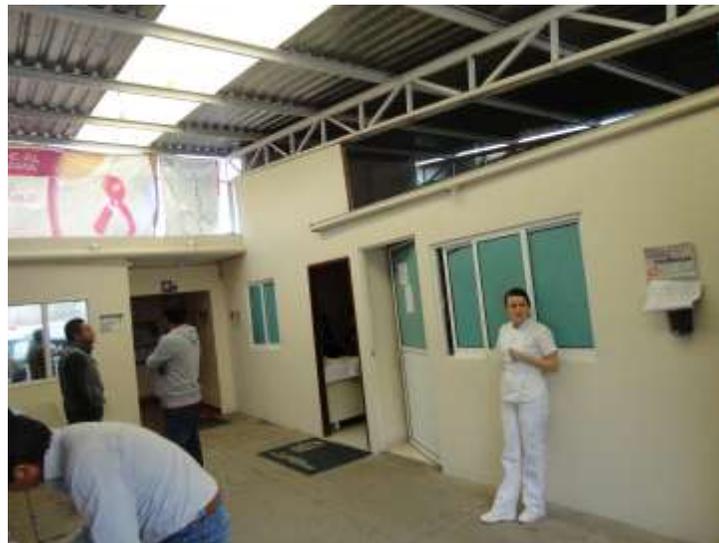
**Foto 3. Vista interior de la UMF No. 232 – Villa Guerrero**

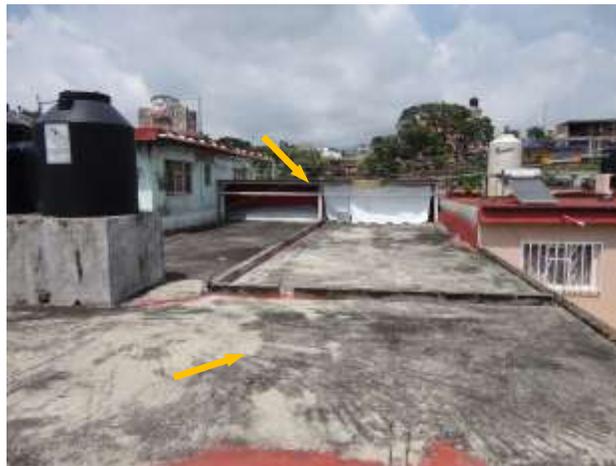
Un área con Muros de Mampostería de block y tabique. La otra con armaduras de acero de acero, (Foto 4).

*Foto 4. Vista de las cubiertas de concreto y lámina, de la UMF No. 232 – Villa Guerrero*

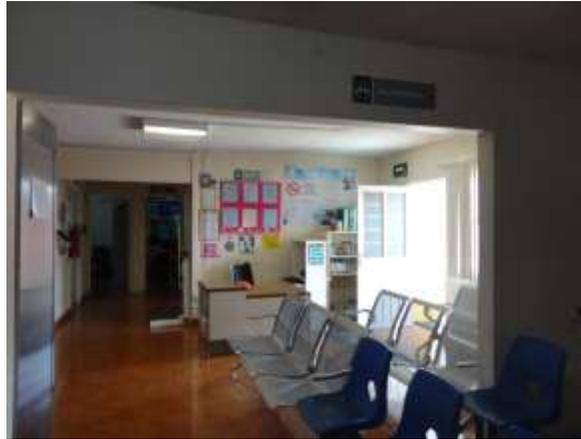
No se observan hundimientos, inclinaciones, agrietamientos, desplazamientos o deformaciones en el sistema estructural global del Edificio. Tampoco se aprecia ningún tipo de daño en elementos estructurales individuales, (Foto 5).

**Foto 5. Vista interior de la UMF No. 232 – Villa Guerrero. No se aprecia ningún tipo de daño**

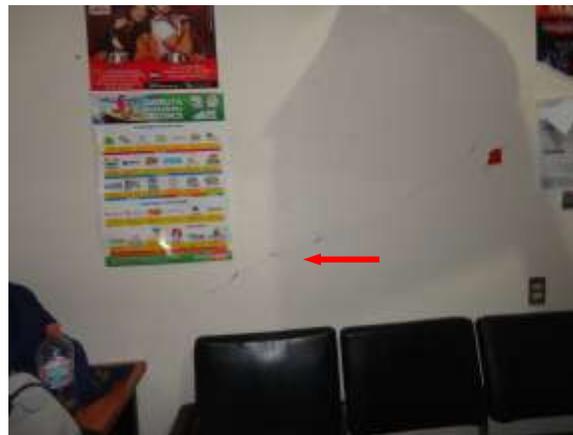
Un muro exhibe una fisura diagonal debida a asentamiento, (Foto 6). Otro muestra una separación con el muro colindante debido a que carece de castillo y de la junta adecuada, (Foto 7). Ninguno de estos daños cuestionan la estabilidad global del inmueble.

**Foto 6. Vista interior de la UMF No. 232 – Villa Guerrero. No se aprecia ningún tipo de daño**

4. Se recomienda llevar a cabo los trabajos de resane de las fisuras, para devolver el buen aspecto del elemento.
5. Es conveniente colocar los castillos correspondientes en los muros que carecen de ellos, para confinarlos adecuadamente.

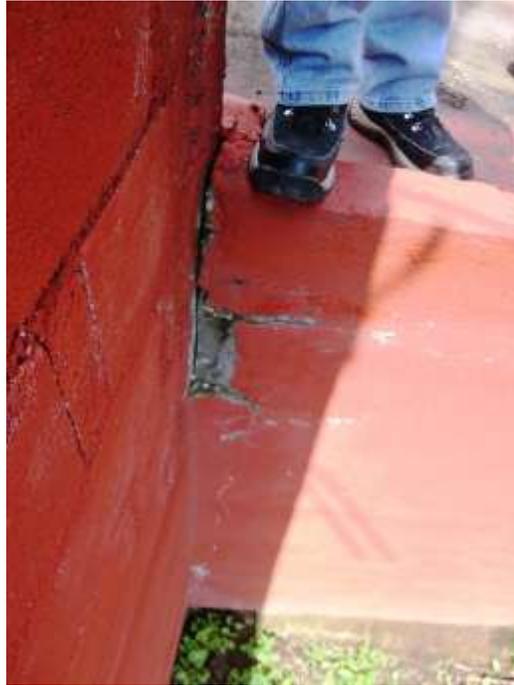
*Foto 7. Separación de muro por falta de castillo y cadena de confinamiento*
