## Dictamen de Seguridad Estructural

**Unidad de Medicina Familiar No. 233**

**Instituto Mexicano del Seguro Social - IMSS  
Delegación Estado de México Poniente  
Jefatura de Servicios Administrativos**

09 de Noviembre de 2017

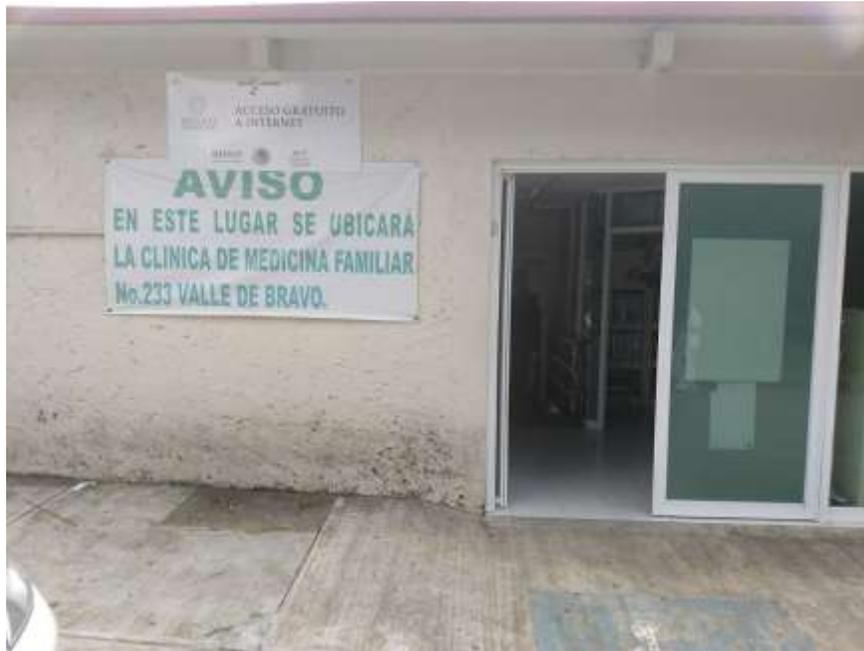
*Foto 2. Fachada y Acceso a la Unidad de Medicina Familiar No. 233.*

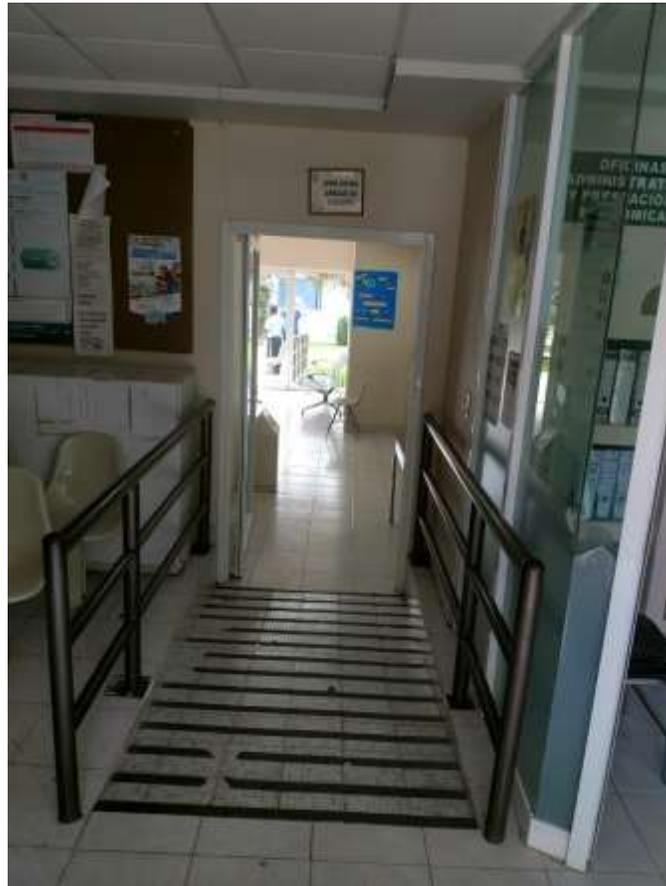
De loseta cerámica, loseta de granito, loseta vinílica y pisos de concreto acabado pulido en pasillos exteriores (**Fotografía 2**).

Cancelería de aluminio y cristal (**fotografía 2**).

*Fotografía 2. Pasillo de Intercomunicación*

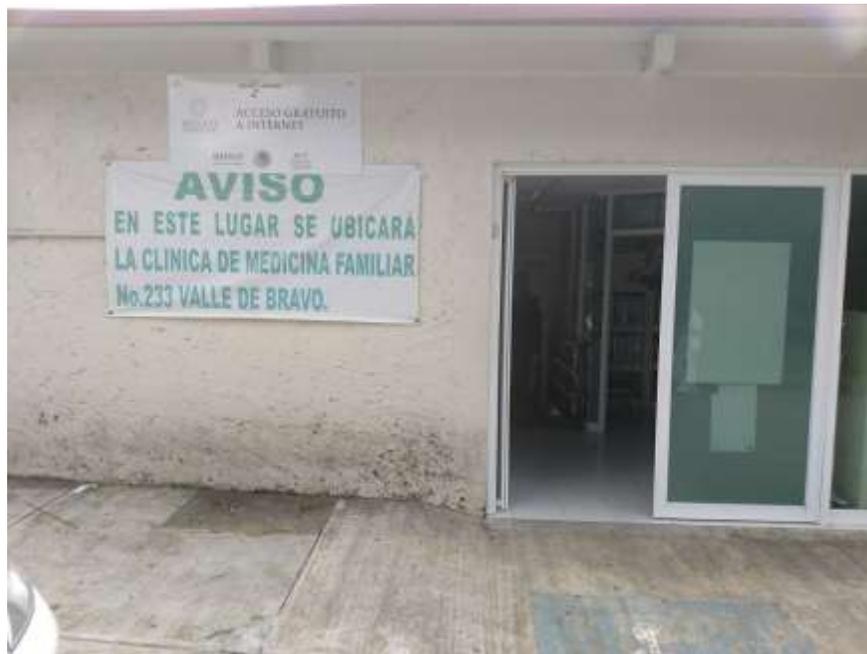
*Fotografía 3. Fachada Exterior*

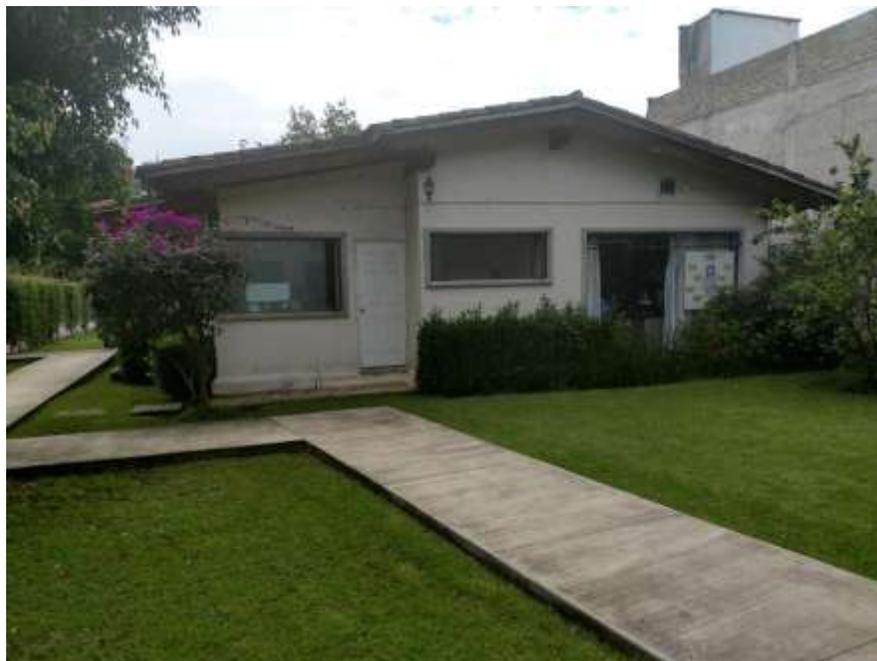
*Fotografía 4. Fachada Interior*

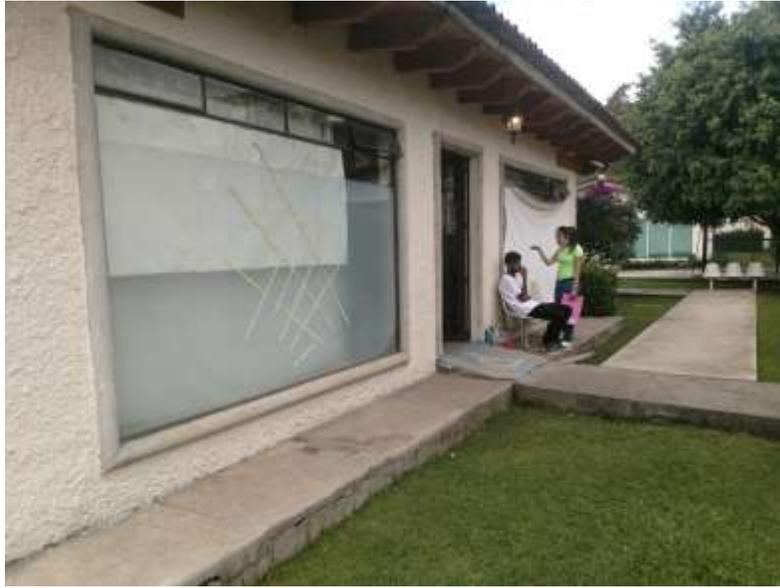
*Fotografía 5. Contra fachada.*

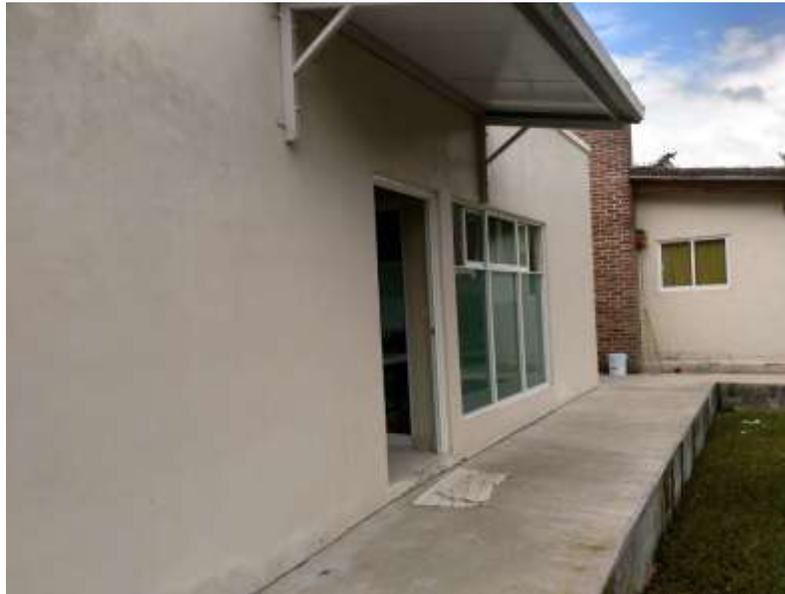
*Fotografía 6. Fachada cuerpo posterior*
