Dictamen de Seguridad Estructural

**Unidad de Medicina Familiar (UMF) No. 234
Colorines, Estado de México**

Inspección Estructural:

09 de Noviembre de 2017

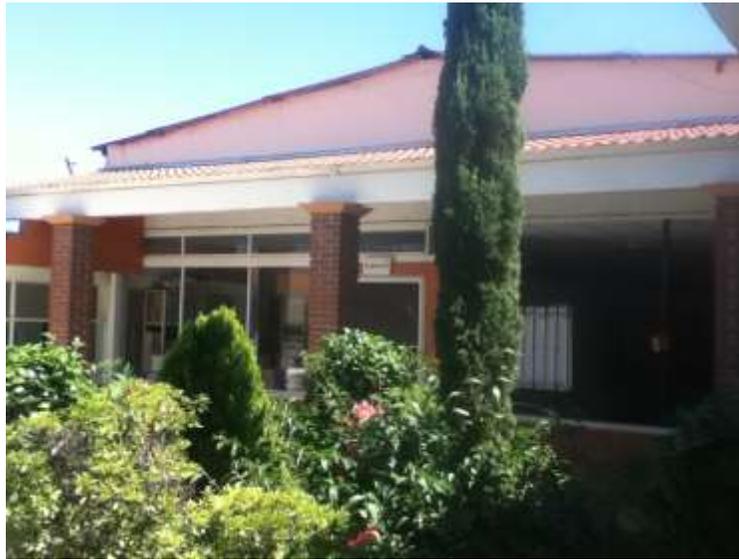
Foto 2. Vista exterior de la UMF No. 234 – Colorines

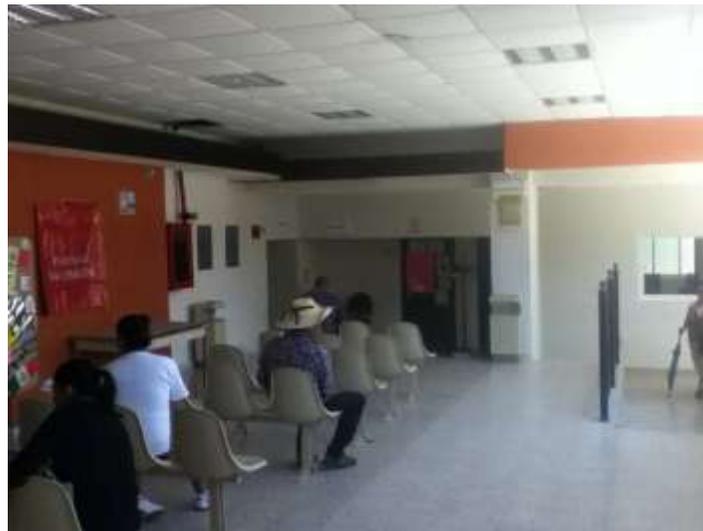
Foto 3. Vista interior de la UMF No. 234 – Colorines

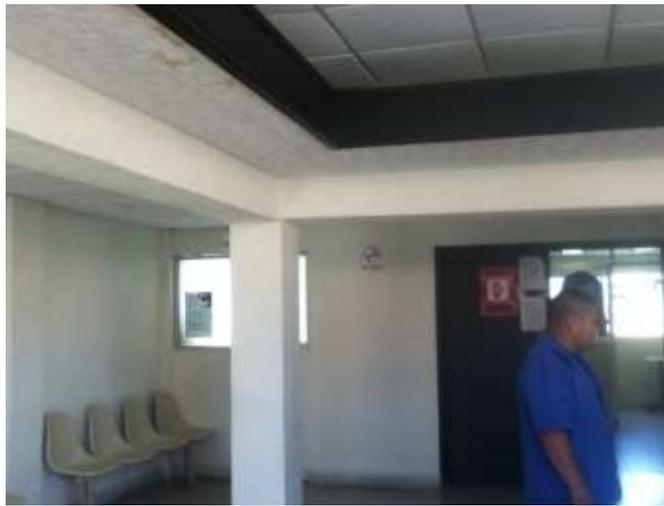
Principalmente marcos formados por columnas y trabes de concreto reforzado, junto con muros de Mampostería de block y tabique. Algunos, (Foto 4).

Foto 4. Columnas y trabes de concreto reforzado

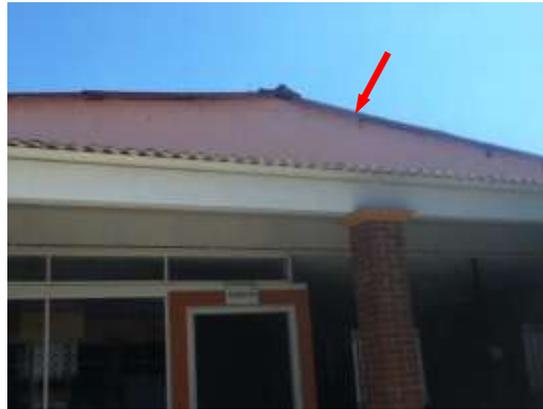
Cubierta de lámina soportada por largueros metálicos, (Foto 5), y losa maciza de concreto reforzado apoyada perimetralmente sobre traveses de concreto y/o muros de mampostería de tabique.

Foto 5. Cubierta de lámina a dos aguas

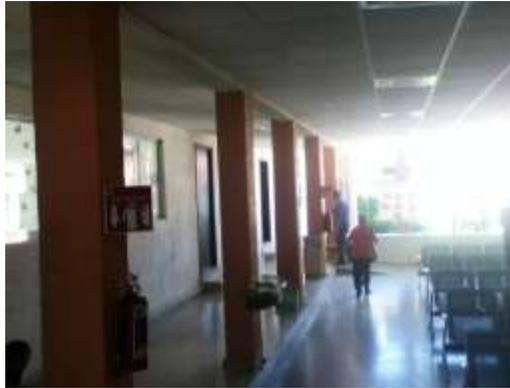
No se observan hundimientos, inclinaciones, agrietamientos, desplazamientos o deformaciones en el sistema estructural global del Edificio. Tampoco se aprecia ningún tipo de daño en elementos estructurales individuales, (Foto 6).

Foto 6. Vista interior de la UMF No. 234 – Colorines en completa operación. No se aprecia ningún tipo de daño estructural

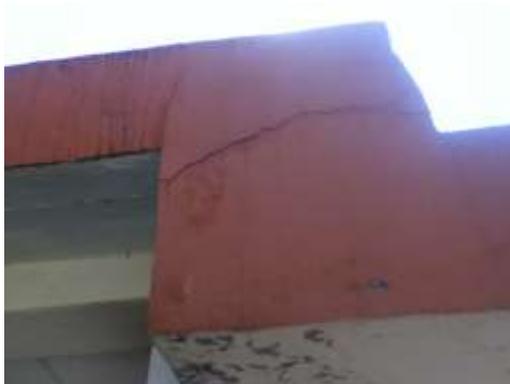
Sólo se aprecian algunas fisuras en aplanados, juntas constructivas mal detalladas y humedades, pero sin importancia estructural, (Foto 7).

Foto 7. Fisura en junta constructiva

1. Después de realizar una Inspección Interna y Externa del Inmueble, **NO** se detectaron asentamientos, hundimientos, inclinaciones, desprendimientos, agrietamientos, deformaciones, desplazamientos que indiquen que se excediera la capacidad de resistencia del inmueble, o que se rebasaran **los Límites de Resistencia y Servicio señalados en los Reglamentos de Construcción vigentes.**
2. **En general, el Sistema Estructural exhibió un adecuado comportamiento frente a los severos eventos sísmicos recientes.**
3. **Por lo anterior, NO se encuentra obstáculo para que la Unidad de Medicina Familiar (UMF) No. 234 – Colorines, mantenga su operación como espacio Médico.**
4. Se recomienda llevar a cabo los trabajos de resane de las fisuras existentes, para devolver el buen aspecto de la **UMF-234**, y evitar que siga degradándose el elemento.
