Dictamen de Seguridad Estructural

**Unidad de Medicina Familiar (UMF) No. 235-
Atacomulco de Fabela, Estado de México**

CARSA Ingeniería S.A. de C.V.

06 de Noviembre de 2017

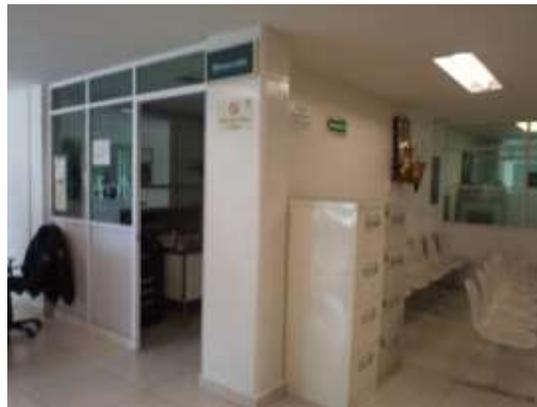
Marcos rígidos formados por columnas y trabes de concreto reforzado, dispuestos en dos direcciones ortogonales (Foto 4).

Foto 4. Vista de las columnas de concreto reforzado en la UMF No. 235 Atlacomulco

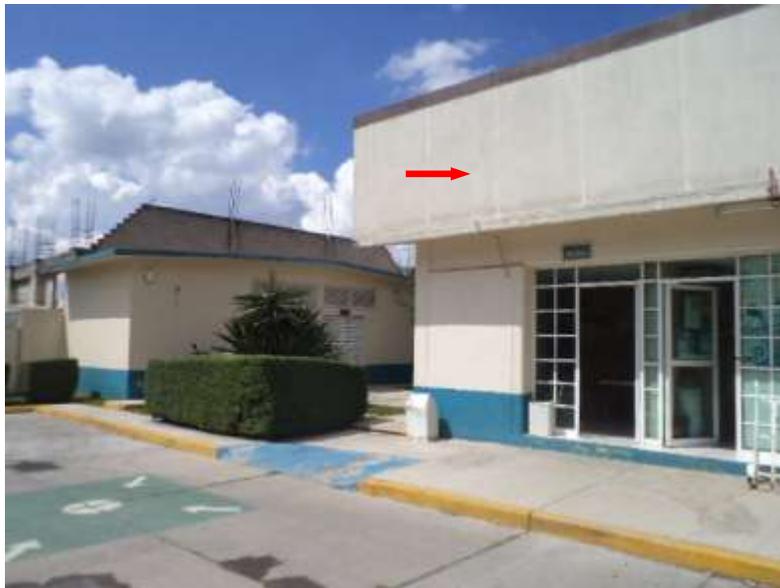
Existe un faldón que se ha dañado por intemperismo y puede ser peligroso para los usuarios, además de dar mal aspecto, (Foto 5). Es necesario resanarlo y sujetarlo adecuadamente.

Foto 5. Faldón perimetral de la UMF No. 235 Atlacomulco

1. Después de realizar una Inspección Interna y Externa del Inmueble, **NO** se detectaron asentamientos, hundimientos, inclinaciones, desprendimientos, agrietamientos, deformaciones, desplazamientos que indiquen que se excediera la capacidad de resistencia del inmueble, o que se rebasaran **los Límites de Resistencia y Servicio señalados en los Reglamentos de Construcción vigentes.**
2. **En general, el Sistema Estructural exhibió un adecuado comportamiento frente a los severos eventos sísmicos recientes.**
3. **Por lo anterior, NO se encuentra obstáculo para que la Unidad de Medicina Familiar (UMF) No. 235 -Atlacomulco, mantenga su operación como espacio Médico.**
4. **Se recomienda realizar la reparación de las fisuras existentes, y resanar y sujetar adecuadamente el faldón perimetral, con la finalidad de eliminar riesgos para los usuarios, y restituir la buena imagen de la UMF-235.**
