## Dictamen de Seguridad Estructural

<b>Unidad de Medicina Familiar (UMF) No. 236 - El Oro El Oro de Hidalgo, Estado de México</b>
Solicitante:

<b>Instituto Mexicano del Seguro Social - IMSS Delegación Estado de México Poniente Jefatura de Servicios Administrativos</b>
Ubicación del Edificio:		<b>Calle Ángela Peralta S/N, Colonia Centro, C.P. 50600 El Oro de Hidalgo, Estado de México</b>
Inspección Estructural:		<b>CARSA Ingeniería S.A. de C.V.</b>

06 de Noviembre de 2017

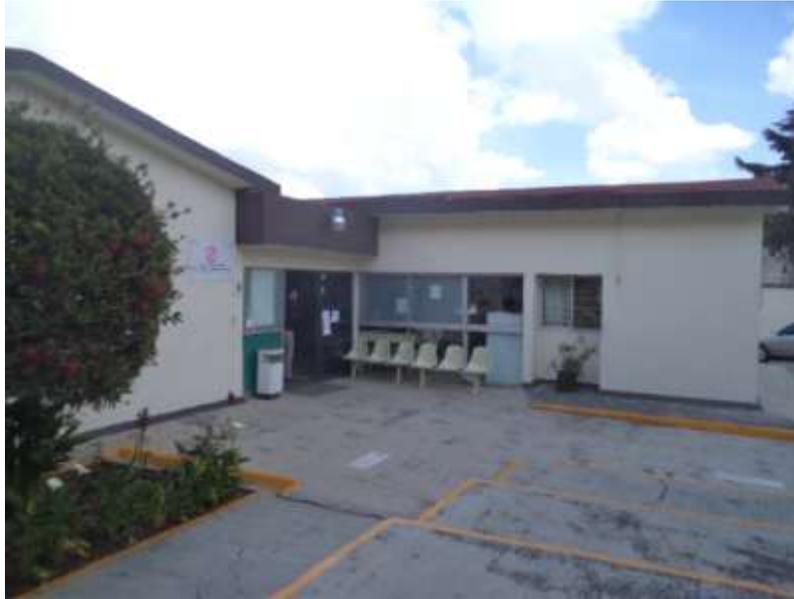
*Foto 2. Vista del patio de la UMF No. 236 – El Oro*

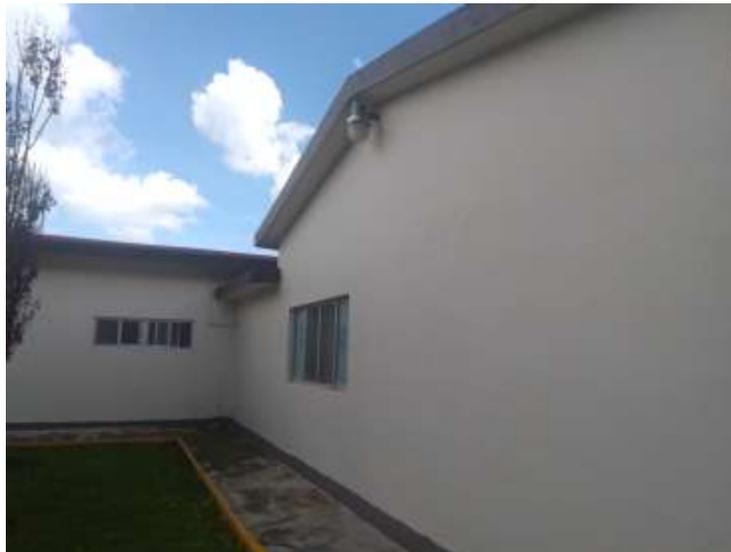
*Foto 3. Vista del exterior de la UMF No. 236 – El Oro.*

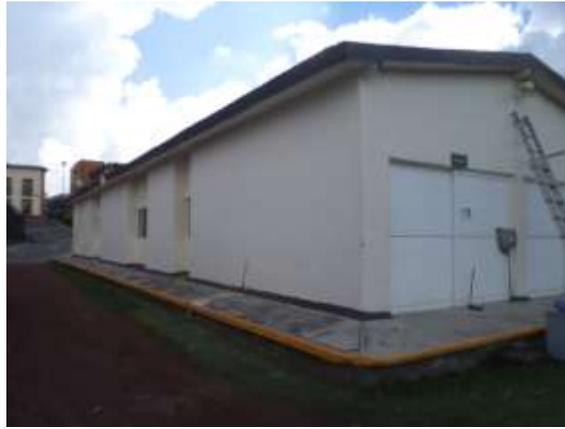
Muros de carga de mampostería de tabique rojo, (Foto 4).

*Foto 4. Muros de mampostería de tabique.*

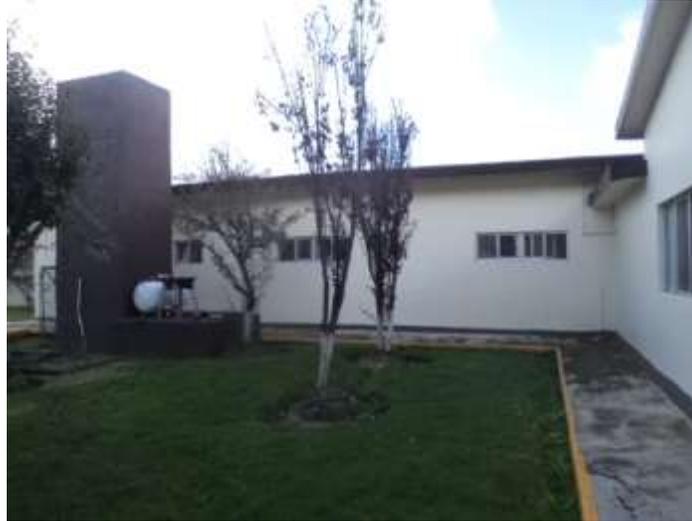
No se observan hundimientos, inclinaciones, agrietamientos, desplazamientos o deformaciones en el sistema estructural global del Edificio. Tampoco se aprecia ningún tipo de daño en elementos estructurales individuales. **NO** se aprecia ningún tipo de daño, (Foto 5).

*Foto 5. Fachada sin daño alguno.*
