## Dictamen de Seguridad Estructural

Edificio:	 	<b>Unidad de Medicina Familiar (UMF) No. 237 Malinalco, Estado de México</b>
Solicitante:		<b>Instituto Mexicano del Seguro Social - IMSS Delegación Estado de México Poniente Jefatura de Servicios Administrativos</b>
Ubicación del Edificio:		<b>Av. Hidalgo S/N Barrio de San Juan Sur, C.P. 52440 Malinalco, Estado de México.</b>
Inspección Estructural:		<b>CARSA Ingeniería S.A. de C.V.</b>

07 de Noviembre de 2017

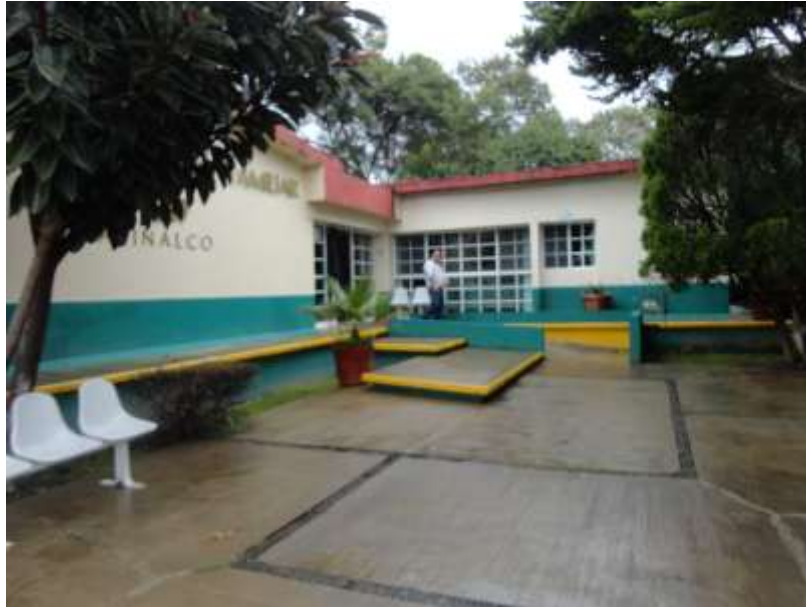
**Foto 2. Vista exterior de la UMF No. 237 – Malinalco**

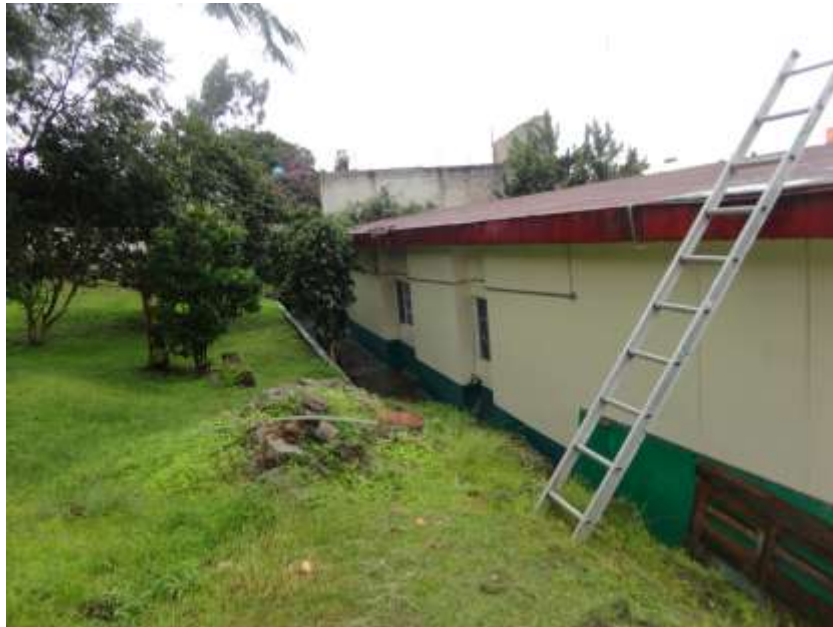
**Foto 3. Vista exterior de la UMF No. 237 – Malinalco**

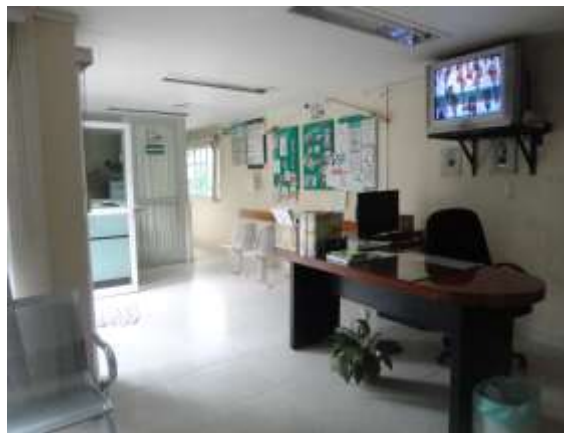
Columnas y traveses de concreto reforzado, formando marcos rígidos y Muros de Mampostería de block, (Foto 4).

*Foto 4. Vista del interior de la UMF No. 237 - Malinalco.*

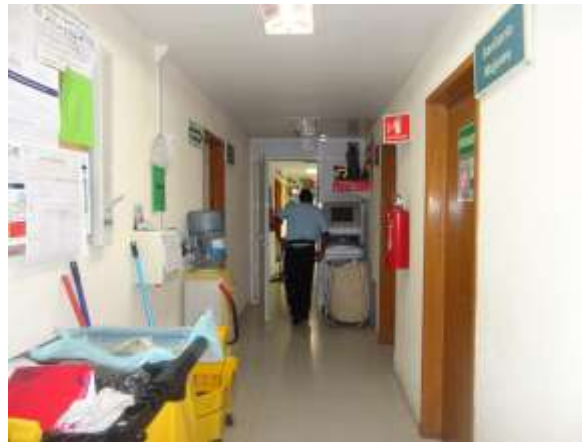
No se observan inclinaciones, agrietamientos, desplazamientos o deformaciones en el sistema estructural global del Edificio. Tampoco se aprecia ningún tipo de daño en elementos estructurales individuales, (Foto 5).

**Foto 5. Vista del interior de la UMF No. 237 - Malinalco. No se aprecia ningún tipo de daño**

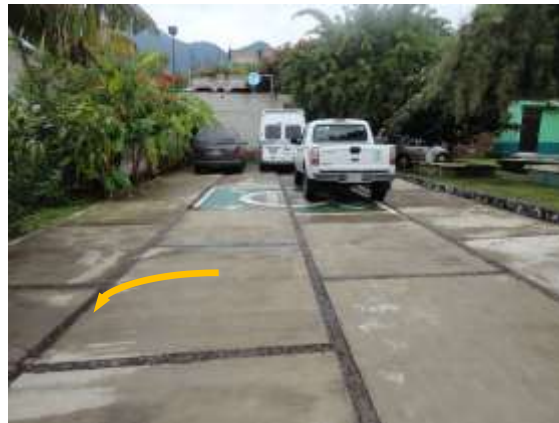
Sólo se aprecia un asentamiento en el patio de acceso, ocasionado por la erosión del subsuelo, (Foto 6). No tiene implicación estructural.

**Foto 6. Asentamiento del piso del estacionamiento.**
