Dictamen de Seguridad Estructural

**Unidad de Medicina Familiar (UMF) No. 238
Sultepec, Estado de México**

CARSA Ingeniería S.A. de C.V.

08 de Noviembre de 2017

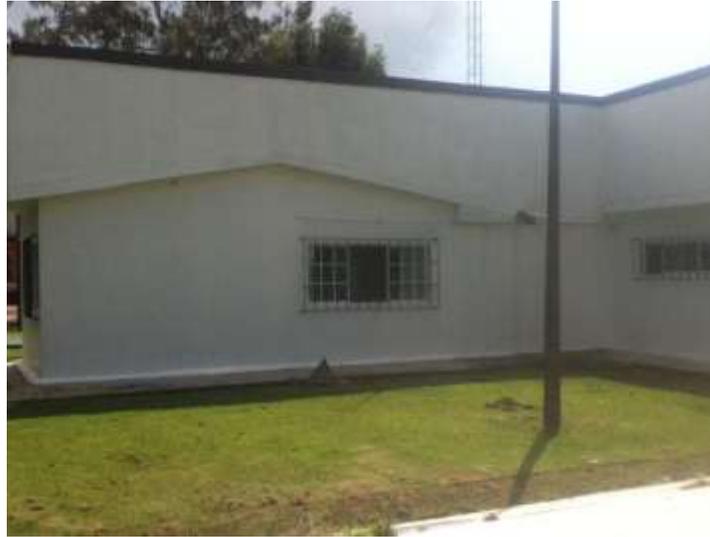
Se trata de un edificio Médico-Hospitalario de 1 nivel, y 38 años de ser construido, (Fotos 2 y 3).

Foto 2. Vista exterior de la UMF No. 238 – Sultepec

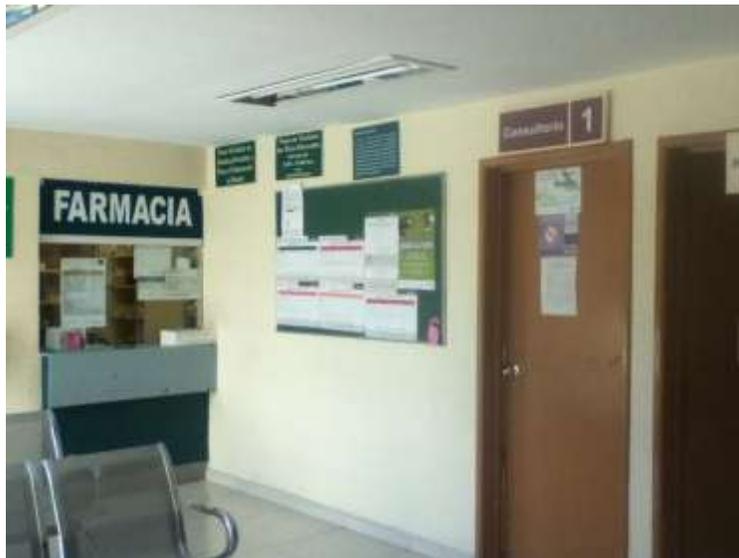
Foto 3. Vista interior de la UMF No. 238 – Sultepec

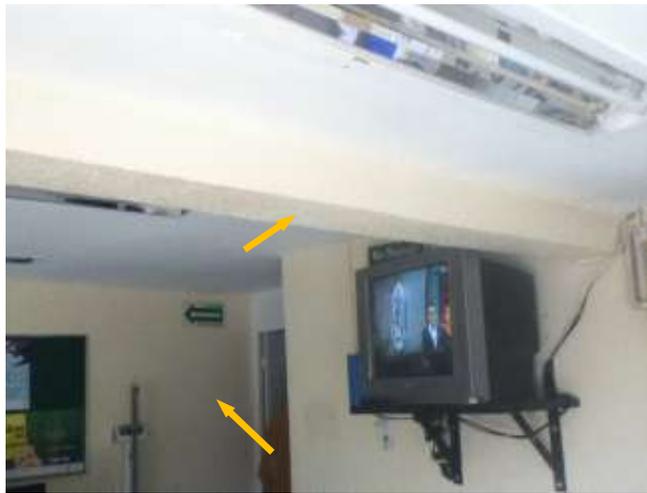
Principalmente Muros de Mampostería de block y tabique. Algunos marcos formados por columnas y traveses de concreto reforzado, (Foto 4).

Foto 4. Muros y traveses de concreto

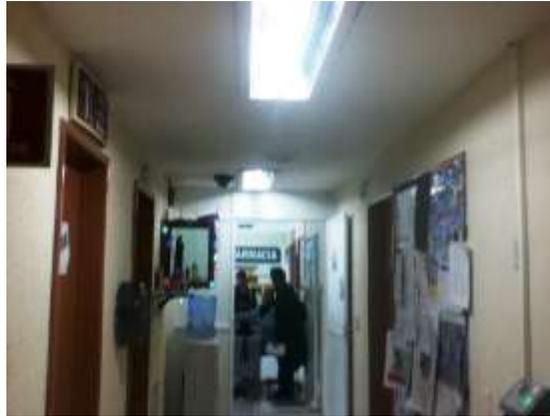
No se observan hundimientos, inclinaciones, agrietamientos, desplazamientos o deformaciones en el sistema estructural global del Edificio. Tampoco se aprecia ningún tipo de daño en elementos estructurales individuales, (Foto 5).

Foto 5. Vista interior de la UMF No. 238 – Sultepec. No se aprecia ningún tipo de daño estructural

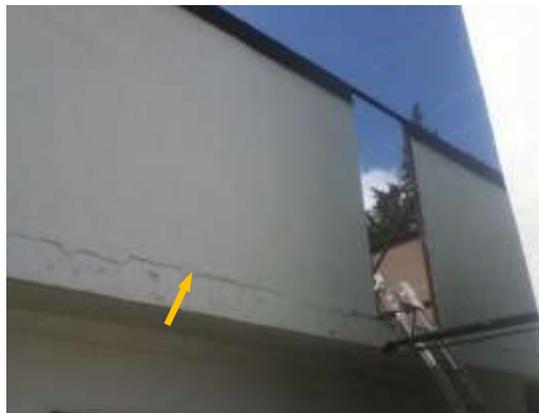
Sólo se aprecian fisuras en la junta del faldón de durock con la losa de concreto, causando mal aspecto a las fachadas pero no tienen importancia estructural, (Foto 6).

Foto 6. Fisura en la junta entre el faldón de durock y la losa de concreto. No es daño estructural, sólo estético.

4. Se recomienda llevar a cabo los trabajos de resane de las fisuras de las juntas de los faldones de azotea, para devolver el buen aspecto del elemento.

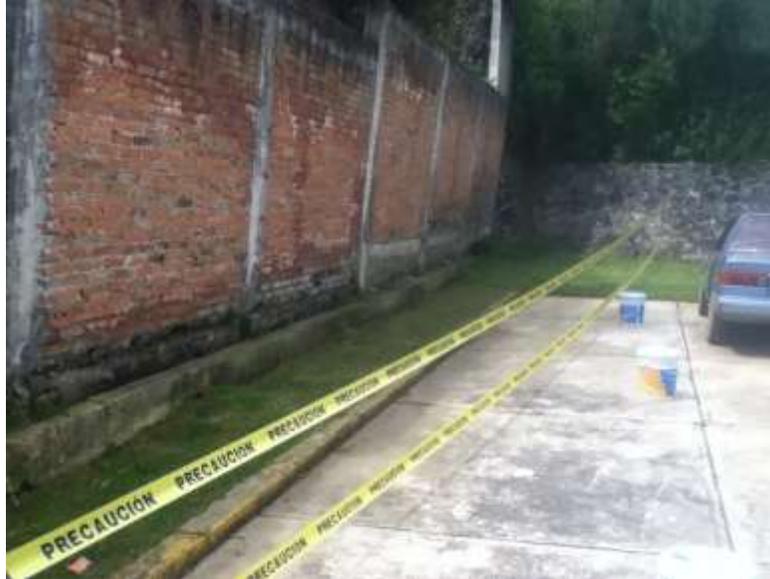
En el costado sur, la UMF-238 - Sultepec colinda con instalaciones de la Procuraduría de Justicia del Estado de México. La barda de tabique que pertenece a este centro de justicia está muy desplomada y fracturada, porque sirve de muro de contención de la vegetación existente en ese lugar, convirtiéndose en un peligro para el personal y derechohabientes de la UMF-238 – Sultepec. Se recomendó inmediatamente cercar el área con cinta de “peligro” para que no exista tránsito por ese lugar, hasta que se repare la barda, (Foto 7).

Foto 7. Muro desplomado y fracturado. Pertenece a la Procuraduría de Justicia del Estado de México

5. El mayor daño observado es el de la barda del costado sur, que pertenece a la Procuraduría de Justicia del Estado de México. Está desplomada y fracturada, por lo que es necesario reconstruirla. Mientras tanto, es un peligro para los usuarios de la UMF-238 – Sultepec, por lo que se decidió aislar el área con cinta preventiva.
