Dictamen de Seguridad Estructural

**Unidad de Medicina Familiar (UMF) No. 239
Tejupilco, Estado de México**

Inspección Estructural:

08 de Noviembre de 2017

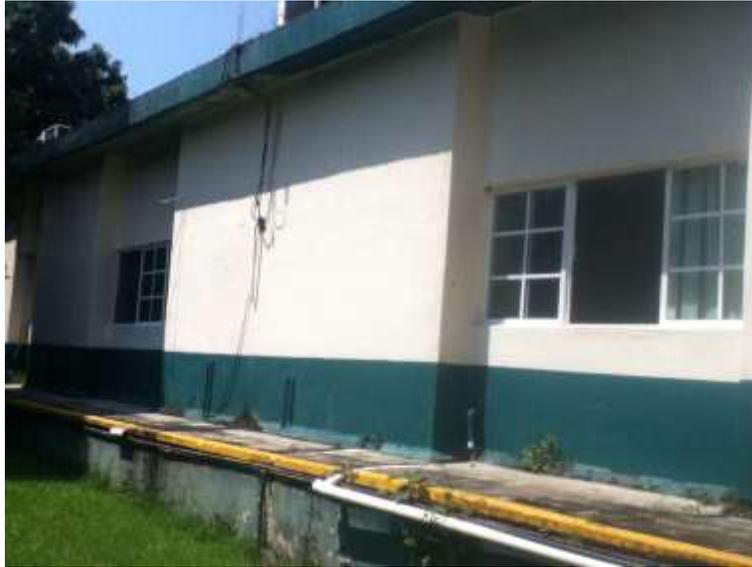
Foto 2. Vista exterior de la UMF No. 239 – Tejupilco

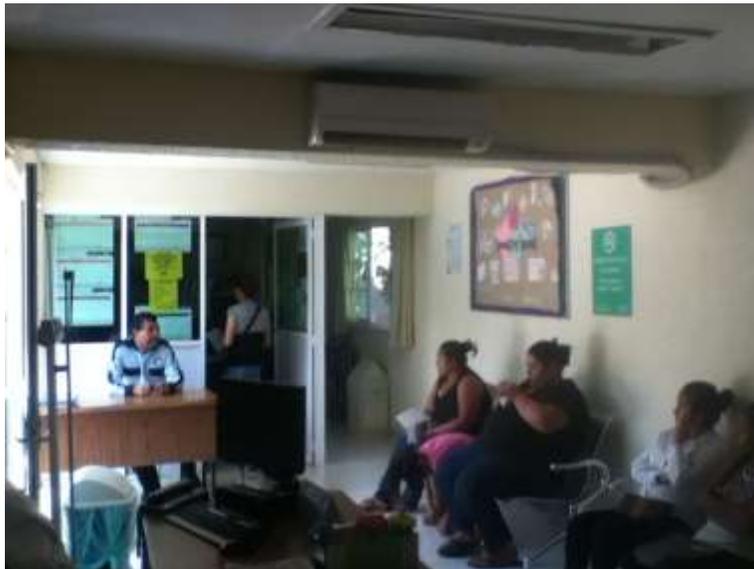
Foto 3. Vista interior de la UMF No. 239 – Tejupilco

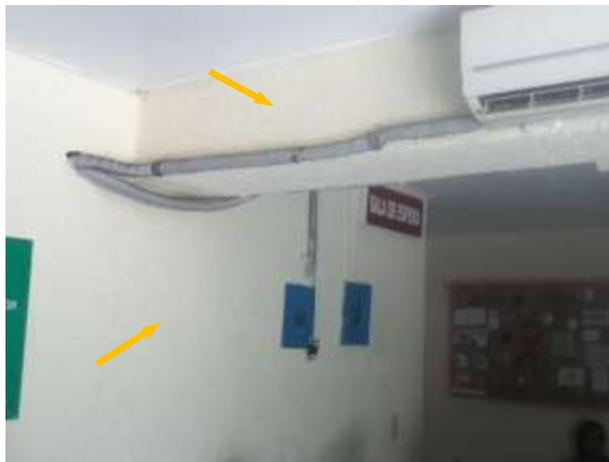
Principalmente Muros de Mampostería de block y tabique. Algunos marcos formados por columnas y traveses de concreto reforzado, (Foto 4).

Foto 4. Muros de tabique y traveses de concreto

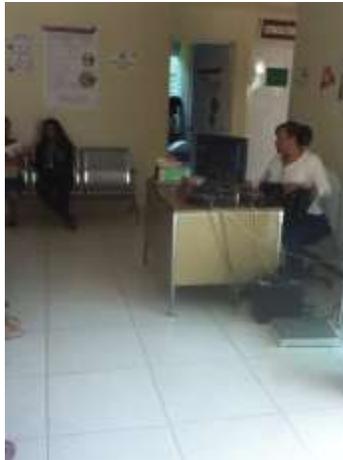
No se observan hundimientos, inclinaciones, agrietamientos, desplazamientos o deformaciones en el sistema estructural global del Edificio. Tampoco se aprecia ningún tipo de daño en elementos estructurales individuales, (Foto 5).

Foto 5. Vista interior de la UMF No. 239 – Tejupilco, en completa operación. No se aprecia ningún tipo de daño estructural

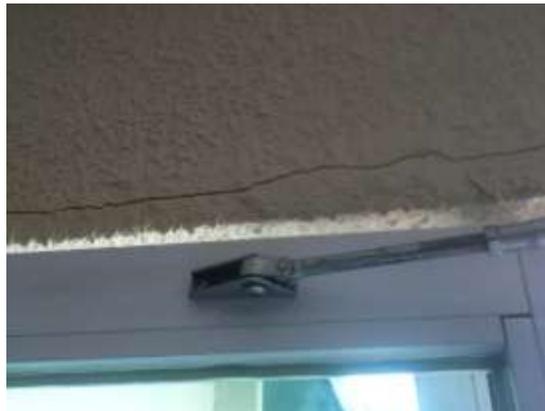
Foto 6. Fisura en la junta entre el cancel y la cadena de cerramiento. No es daño estructural, sólo estético.

Sólo se aprecian algunas fisuras en aplanados y juntas constructivas mal detalladas, pero sin importancia estructural, (Foto 6).

4. Se recomienda llevar a cabo los trabajos de resane de las fisuras de las juntas de los faldones de azotea, del perímetro de la cancelería, etc...para devolver el buen aspecto de la UMF.

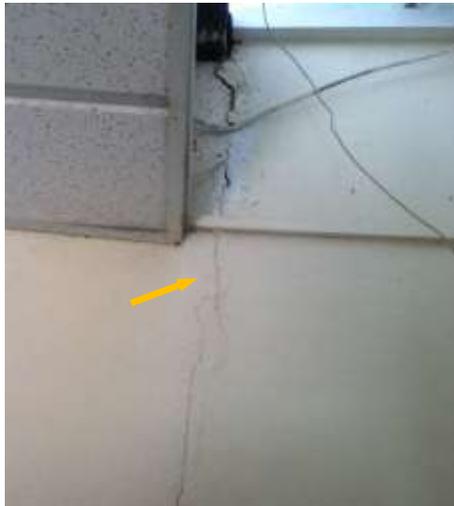
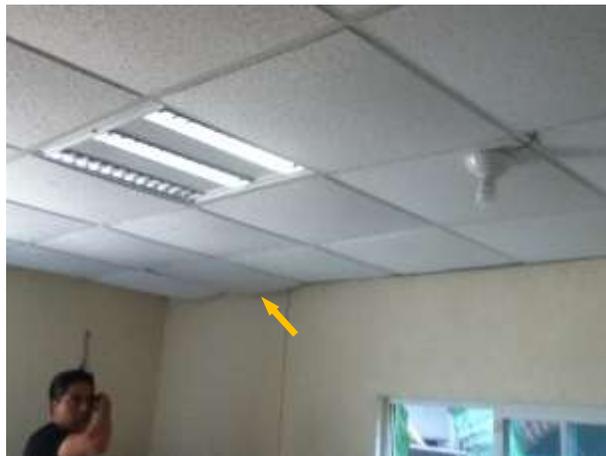
En el costado sur de la UMF-239 – Tejupilco, se construyó un espacio provisional para comedor, a base de muros de durock y cubierta de lámina acanalada, la cual únicamente está sobrepuesta, sin anclaje adecuado. El interior exhibe plafond modular prefabricado, el cual está dañado por humedades y por movimientos de su soportería. Esta ampliación no está ligada al edificio principal, pero sus muros si están a raz, sin una junta adecuada, la cual ahora está fisurada. Este comedor exhibe deficiente calidad de construcción, pero por tener muros y cubierta ligeros, no se considera que implique riesgo estructural para la UMF. Sin embargo es necesario que se rehabilite para que preste adecuadamente servicio a los trabajadores de la unidad, (Foto 7).

Foto 7. Fisura en junta y plafond dañado en el área de comedor (espacio de durock y cubierta de lámina)

5. En cuanto al área de comedor, **NO** pone de ninguna manera en peligro la integridad estructural de la UMF-239, pero se recomienda colocarle una adecuada techumbre, bien anclada, y rehabilitar todo el espacio, resanando fisuras y recolocando el plafond, para que proporcione el servicio para el que ha sido ideada.
