## Dictamen de Seguridad Estructural

**Unidad de Medicina Familiar (UMF) No. 240  
Temascaltepec, Estado de México**

**CARSA Ingeniería S.A. de C.V.**

08 de Noviembre de 2017

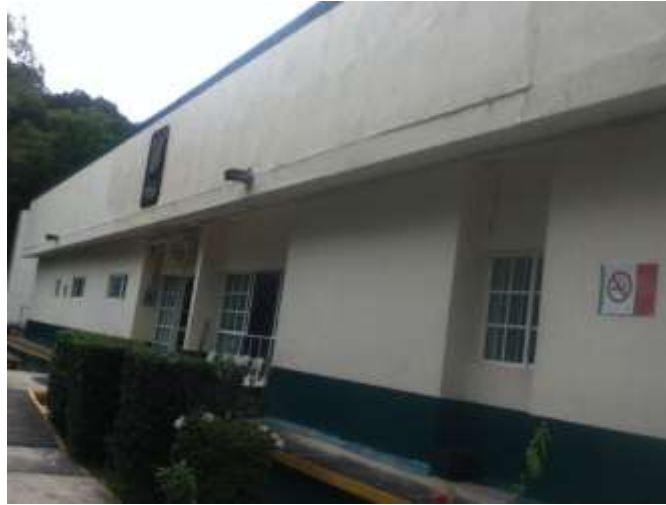
Se trata de un edificio Médico-Hospitalario de 1 nivel, y 43 años de ser construido, (Fotos 2 y 3).

**Foto 2. Vista exterior de la UMF No. 240 – Temascaltepec**

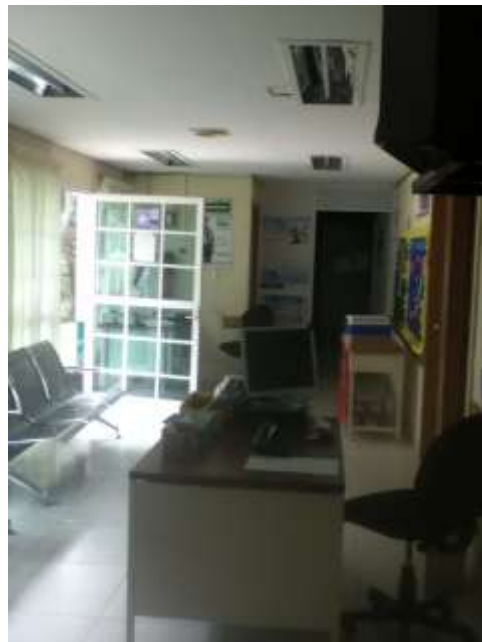
**Foto 3. Vista interior de la UMF No. 240 – Temascaltepec**

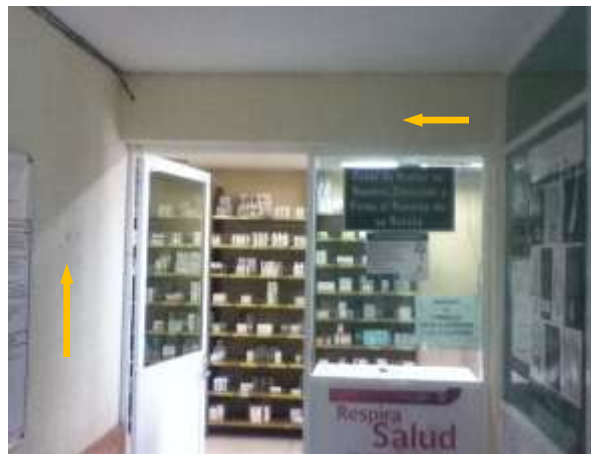
Principalmente Muros de Mampostería de block y tabique. Algunos marcos formados por columnas y traveses de concreto reforzado, (Foto 4).

*Foto 4. Muros de tabique y traveses de concreto*

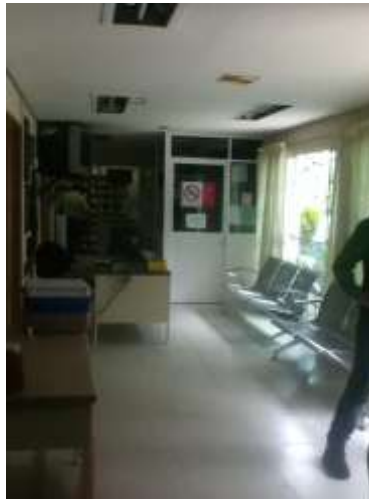
No se observan hundimientos, inclinaciones, agrietamientos, desplazamientos o deformaciones en el sistema estructural global del Edificio. Tampoco se aprecia ningún tipo de daño en elementos estructurales individuales, (Foto 5).

***Foto 5. Vista interior de la UMF No. 240 – Temascaltepec en completa operación. No se aprecia ningún tipo de daño estructural***

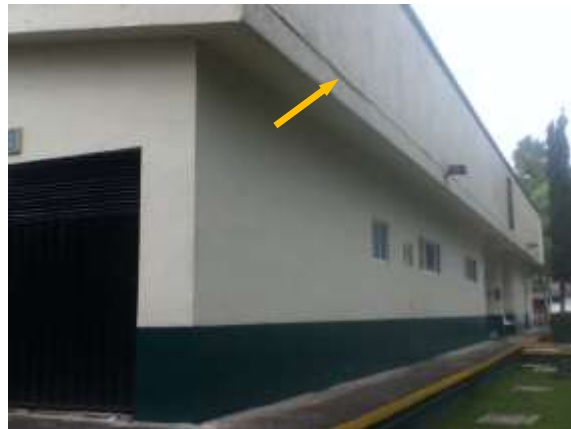
***Foto 6. Fisura en la junta entre el faldón perimetral y la losa de cubierta. No es daño estructural, sólo estético.***

Sólo se aprecian algunas fisuras en aplanados y juntas constructivas mal detalladas, pero sin importancia estructural, (Fotos 6 y 7).

1. Después de realizar una Inspección Interna y Externa del Inmueble, **NO** se detectaron asentamientos, hundimientos, inclinaciones, desprendimientos, agrietamientos, deformaciones, desplazamientos que indiquen que se excediera la capacidad de resistencia del inmueble, o que se rebasaran **los Límites de Resistencia y Servicio señalados en los Reglamentos de Construcción vigentes.**
2. **En general, el Sistema Estructural exhibió un adecuado comportamiento frente a los severos eventos sísmicos recientes.**
3. **Por lo anterior, NO se encuentra obstáculo para que la Unidad de Medicina Familiar (UMF) No. 240 – Temascaltepec, mantenga su operación como espacio Médico-Hospitalario.**
4. **Se recomienda llevar a cabo los trabajos de resane de las fisuras de las juntas de los faldones de azotea, para devolver el buen aspecto de la UMF-240, y evitar que siga degradándose el elemento.**

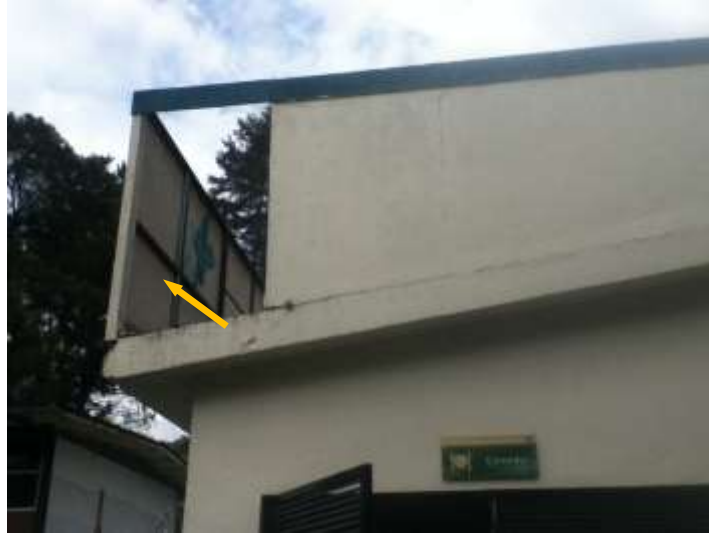
*Foto 7. Faldón perimetral de durock*
