Dictamen de Seguridad Estructural

**Unidad de Medicina Familiar (UMF) No. 241
Temoaya, Estado de México**

CARSA Ingeniería S.A. de C.V.

09 de Noviembre de 2017

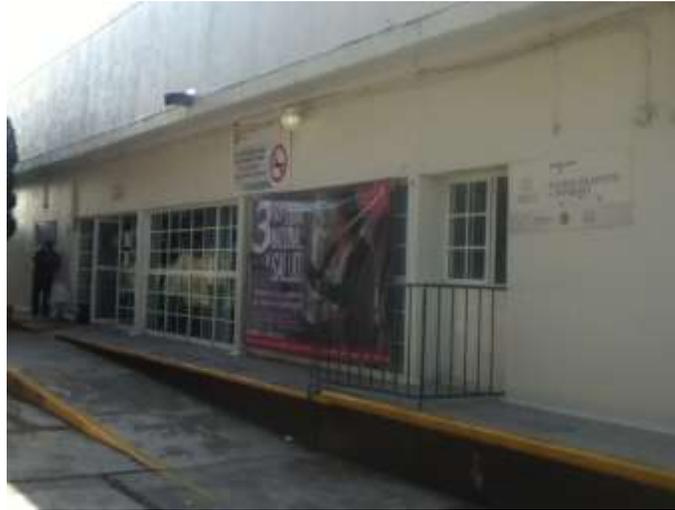
Se trata de un edificio Médico-Hospitalario de 1 nivel, con 35 años de edad aproximadamente, (Fotos 2 y 3).

Foto 2. Vista exterior de la UMF No. 241 – Temoaya

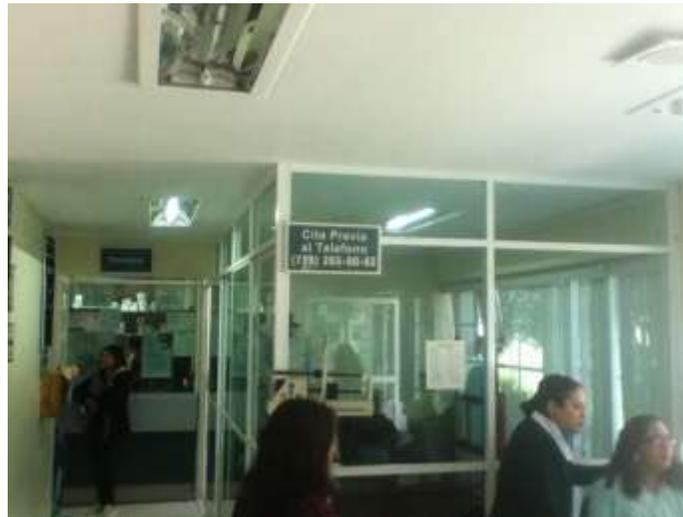
Foto 3. Vista interior de la UMF No. 241 – Temoaya

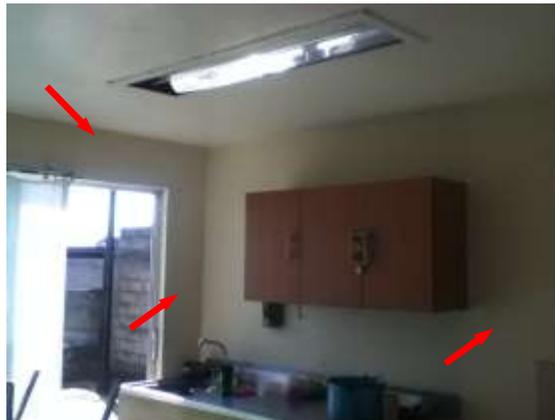
Principalmente muros de mampostería de block y tabique, y marcos formados por columnas y traveses de concreto reforzado, (Foto 4).

Foto 4. Muros de mampostería de tabique, columnas y traveses de concreto reforzado

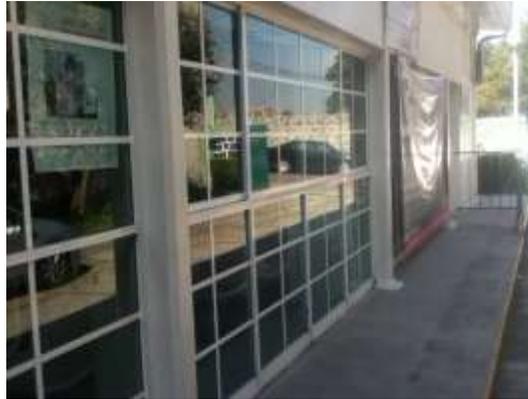
No se observan hundimientos, inclinaciones, agrietamientos, desplazamientos o deformaciones en el sistema estructural global del Edificio. Tampoco se aprecia ningún tipo de daño en elementos estructurales individuales, (Foto 5).

Foto 5. Vista interior de la UMF No. 241 – Temoaya en completa operación. No se aprecia ningún tipo de daño estructural

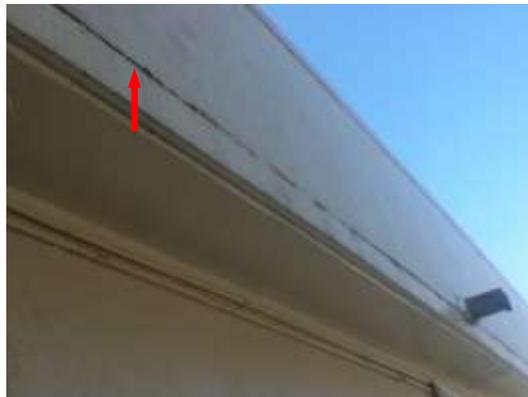
Se aprecian fisuras en el acabado de los faldones perimetrales, juntas constructivas mal detalladas, o en el recubrimiento de una columna, pero sin importancia estructural, (Fotos 6 y 7).

Foto 6. Fisura en junta constructiva de faldón

4. Se recomienda llevar a cabo los trabajos de resane de las fisuras en aplanados y juntas, así como la restitución de las losetas cerámicas desprendidas, para devolver el buen aspecto de la **UMF-241 - Temoaya**, y evitar que siga degradándose el elemento.

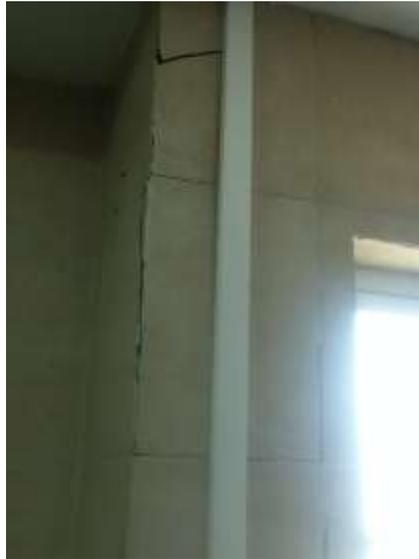
Foto 7. Loseta de recubrimiento desprendida
