## Dictamen de Seguridad Estructural

**Unidad de Medicina Familiar (UMF) No. 242  
Tenango de Arista, Estado de México**

**CARSA Ingeniería S.A. de C.V.**

06 de Noviembre de 2017

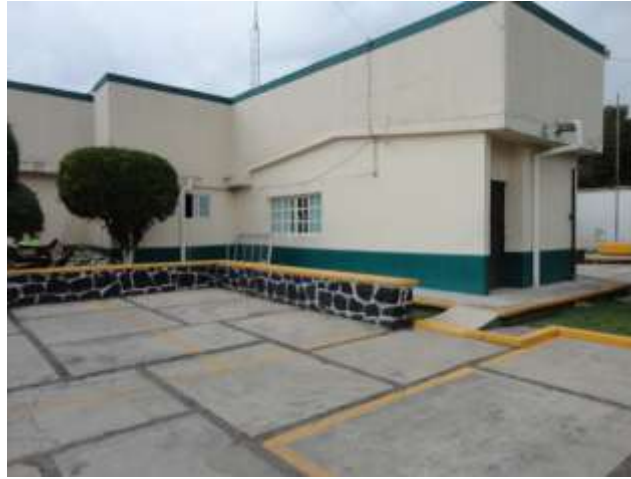
*Foto 2. Vista exterior de la UMF No. 242 – Tenango de Arista*

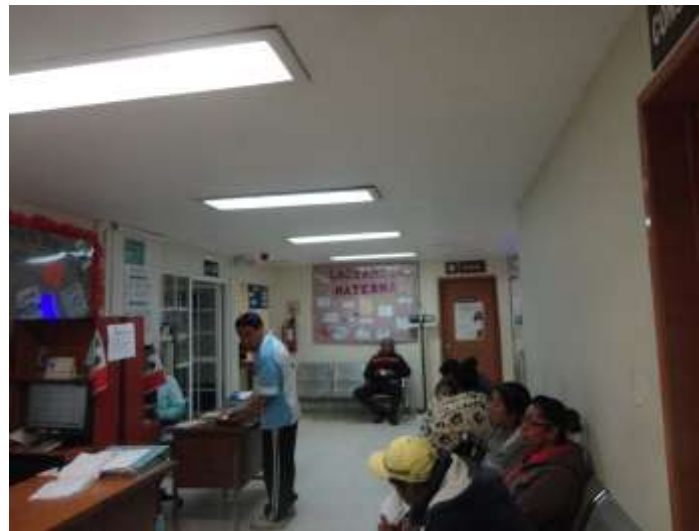
*Foto 3. Vista interior de la UMF No. 242 – Tenango de Arista*

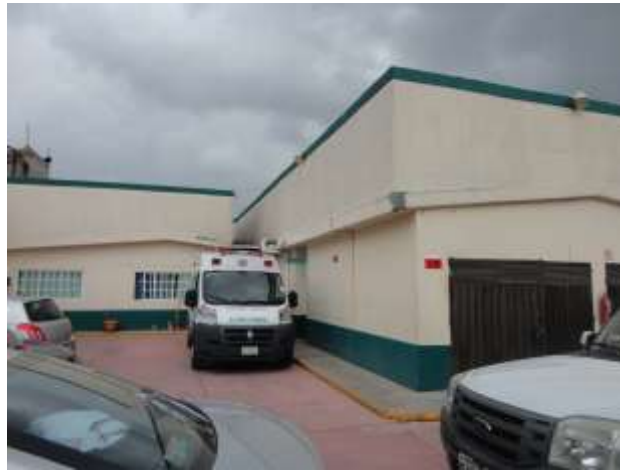
Muros de mampostería de block macizo, tabique, tablaroca, durock y panel w, (Foto 4).

*Foto 4. Vista del exterior de la UMF No. 242 – Tenango de Arista*

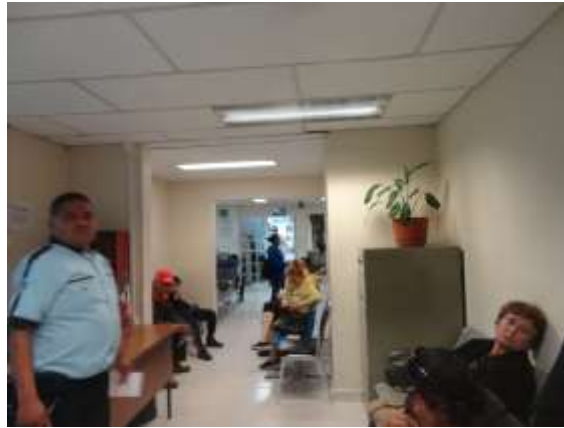
No se observan inclinaciones, agrietamientos, desplazamientos o deformaciones en el sistema estructural global del Edificio. Tampoco se aprecia ningún tipo de daño en elementos estructurales individuales, (Foto 5).

**Foto 5. Vista de la fachada principal de la UMF No. 242  
No se aprecia ningún tipo de daño**
