Dictamen de Seguridad Estructural

**Unidad de Medicina Familiar (UMF) No. 243
Villa Victoria, Estado de México**

CARSA Ingeniería S.A. de C.V.

09 de Noviembre de 2017

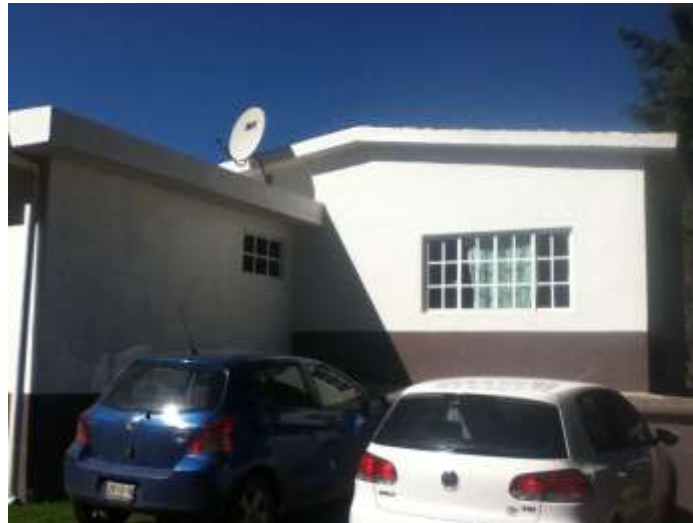
Foto 2. Vista exterior de la UMF No. 243 – Villa Victoria

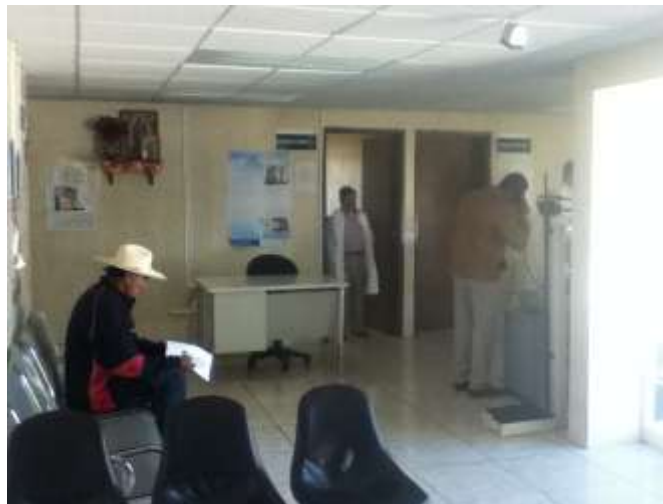
Foto 3. Vista interior de la UMF No. 243 – Villa Victoria

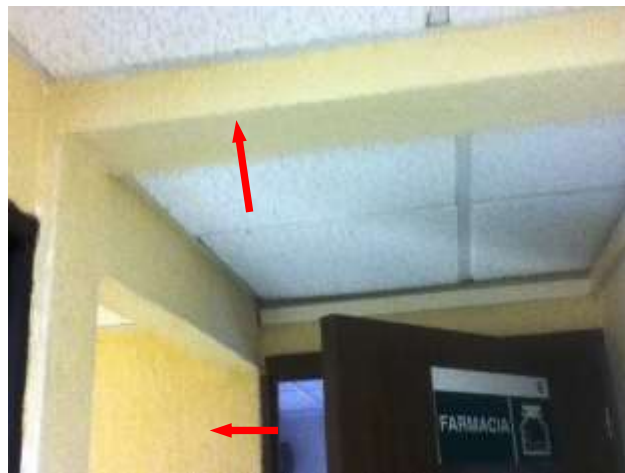
Principalmente Muros de Mampostería de block y tabique. Algunos marcos formados por columnas y traveses de concreto reforzado, (Foto 4).

Foto 4. Muros de tabique y traveses de concreto

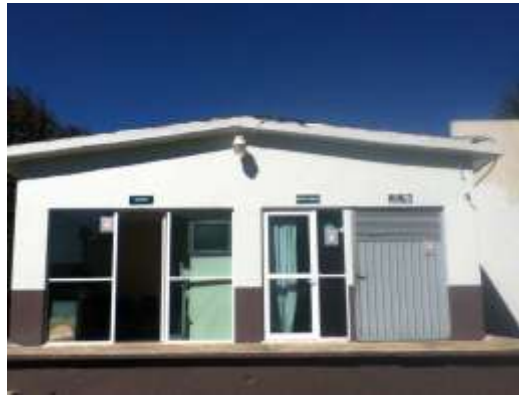
No se observan hundimientos, inclinaciones, agrietamientos, desplazamientos o deformaciones en el sistema estructural global del Edificio. Tampoco se aprecia ningún tipo de daño en elementos estructurales individuales, (Foto 5).

Foto 5. Vista posterior de la UMF No. 243 – Villa Victoria en completa operación. No se aprecia ningún tipo de daño estructural

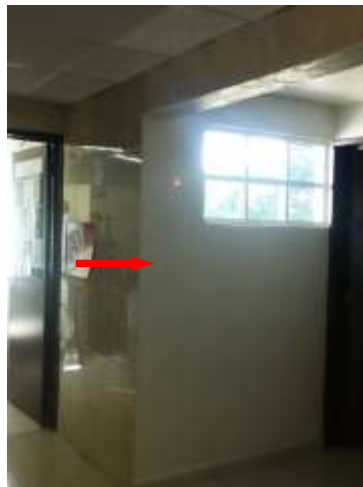
Sólo se aprecian algunas fisuras en aplanados y juntas constructivas mal detalladas o por la presencia de humedades, pero sin importancia estructural, (Foto 6).

Foto 7. Fisura en junta constructiva

4. Se recomienda llevar a cabo los trabajos de resane de las fisuras en aplanados y juntas, así como el daño por la presencia de humedades, para devolver el buen aspecto de la **UMF-243 Villa Victoria**, y evitar que siga degradándose el elemento.
