## Dictamen de Seguridad Estructural

**Unidad de Medicina Familiar (UMF) No. 244  
Ferrocarriles (FFCC) - Toluca, Estado de México**

**CARSA Ingeniería S.A. de C.V.**

09 de Noviembre de 2017

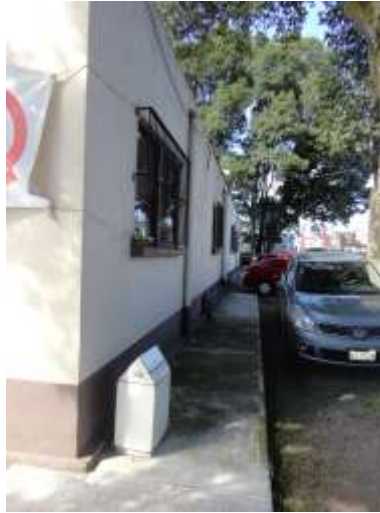
**Foto 2. Vista exterior de la UMF No. 244 – FFCC**

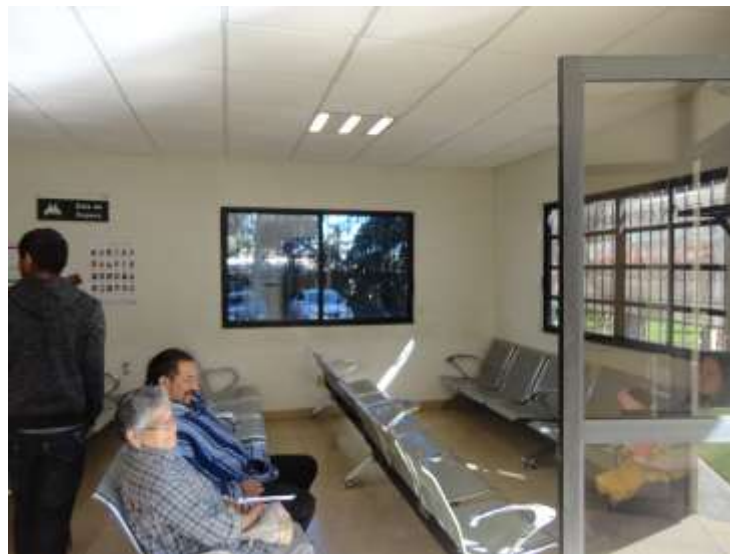
**Foto 3. Interior de la UMF No. 244 – FFCC**

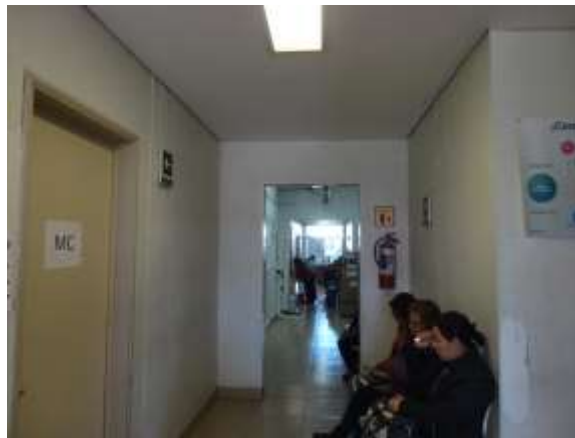
Muros de carga de mampostería de block macizo y/o tabique rojo recocido, complementado con traveses portantes, (Foto 4).

*Foto 4. Muros de carga de la UMF No. 244 – FFCC Toluca*

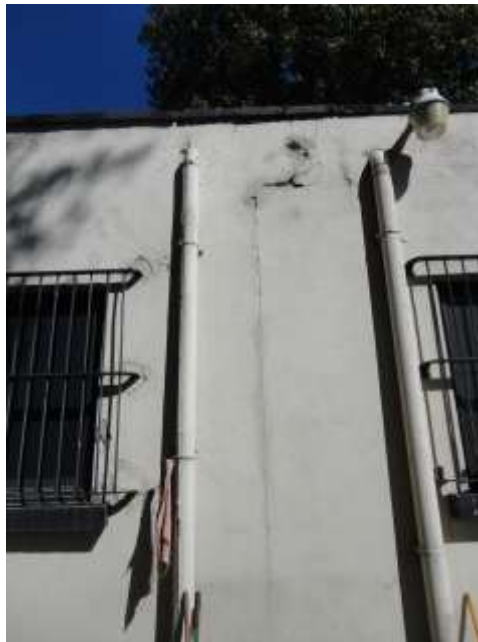
Sólo se detectan algunas fisuras en el aplanado y juntas frías, en la ampliación para sala de espera (Foto 5). Requieren resane simple para restituir imagen. No ponen en riesgo la estabilidad global del edificio.

*Foto 4. Fisura en junta constructiva*

1. Después de realizar una Inspección Interna y Externa del Inmueble, **NO** se detectaron asentamientos, hundimientos, inclinaciones, desprendimientos, agrietamientos, deformaciones, desplazamientos que indiquen que se excediera la capacidad de resistencia del inmueble, o que se rebasaran **los Límites de Resistencia y Servicio señalados en los Reglamentos de Construcción vigentes.**
2. **En general, el Sistema Estructural exhibió un adecuado comportamiento frente a los severos eventos sísmicos recientes.**
3. **Por lo anterior, NO se encuentra obstáculo para que la Unidad de Medicina Familiar (UMF) No. 244 – FFCC Toluca, mantenga su operación como espacio Médico-Hospitalario.**
4. Se recomienda llevar a cabo los trabajos de resane de fisuras, y mantenimiento rutinario, para devolver el buen aspecto de la UMF.
