Dictamen de Seguridad Estructural

Unidad de Medicina Familiar (UMF) No. 245-Aculco C.P. 50360, Aculco de Espinoza, Estado de México
Solicitante:		Instituto Mexicano del Seguro Social - IMSS Delegación Estado de México Poniente Jefatura de Servicios Administrativos
Ubicación del Edificio:		Calle Epifanio Sánchez No. 6, Ex-Hacienda Las Conchitas Río Hondo, Naucalpan, Estado de México
Inspección Estructural:		CARSA Ingeniería S.A. de C.V.

06 de Noviembre de 2017

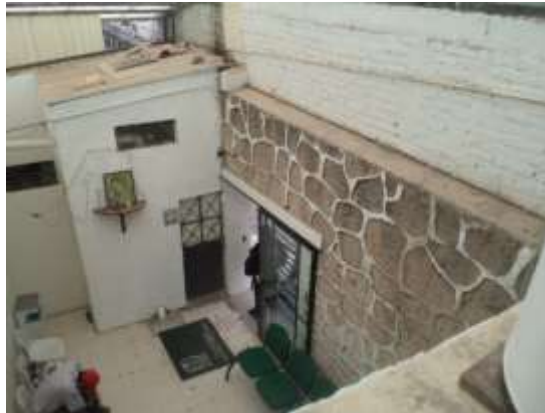
Muros de mampostería de sillar con algunos de mampostería de tabicón (Foto 4).

Foto 4. Vista de los muros de sillar de la UMF No. 245 Aculco

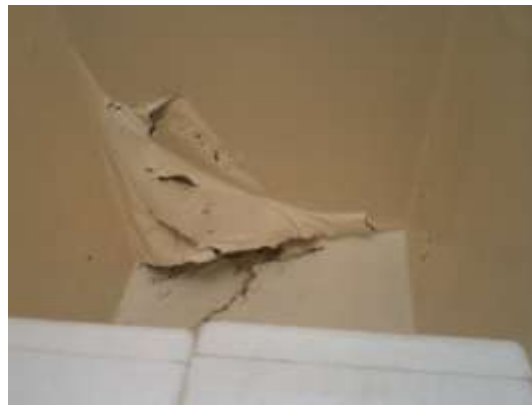
No se observan hundimientos, inclinaciones, agrietamientos, desplazamientos o deformaciones en el sistema estructural global del Edificio. Tampoco se aprecia ningún tipo de daño en elementos estructurales individuales. Sólo se identifica daños en algunos aplanados y en el plafond prefabricado debido a humedades, todas sin implicación estructural, (Fotos 5 y 6).

Foto 5. Daño por humedad en plafond de tablaroca

1. Después de realizar una Inspección Interna y Externa del Inmueble, **NO** se detectaron asentamientos, hundimientos, inclinaciones, desprendimientos, agrietamientos, deformaciones, desplazamientos que indiquen que se excediera la capacidad de resistencia del inmueble, o que se rebasaran **los Límites de Resistencia y Servicio señalados en los Reglamentos de Construcción vigentes.**
2. **En general, el Sistema Estructural exhibió un adecuado comportamiento frente a los severos eventos sísmicos recientes.**
3. **Por lo anterior, NO se encuentra obstáculo para que la Unidad de Medicina Familiar (UMF) No. 245 -Aculco, mantenga su operación como espacio Médico-Hospitalario.**
4. Se recomienda realizar la reparación de los aplanados y recubrimientos con la finalidad de restituir la imagen de los elementos fisurados y evitar que estos se sigan deteriorando o degradando, causando mal aspecto.

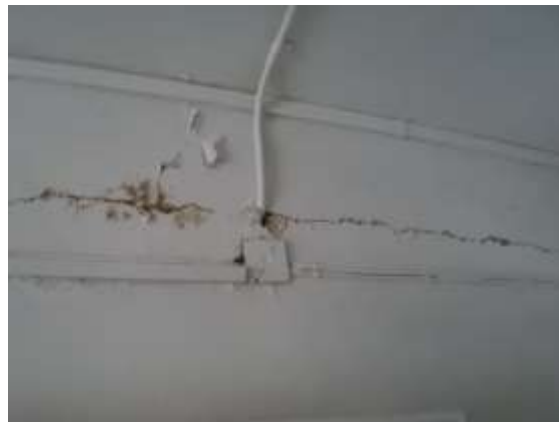
Foto 6. Fisura en muro
